Rapport nummer: 000000994828-NL170
Inspectie plaats: Almere
Bezichtigingdatum: 27.01.2023
Vlag : V-134-FN

Citroen Berlingo VAN;Bestelauto;Diesel;Manual;White

VIN:	VF77BBHW6HJ585024	Kilometerstand afgelezen:	138514 km
Eerste registratie / Bouwjaar:	28.03.2017 / 0	Bezichtigingdatum / -plaats:	27.01.2023 Almere
Voertuig type:	Bestelbus	Voertuig type:	busje
HSN/TSN:	null//null	Auto rookvrij:	ja
Conditie exterieur:	4 - Toestand matig	Conditie interieur:	3 - Toestand bevredigend

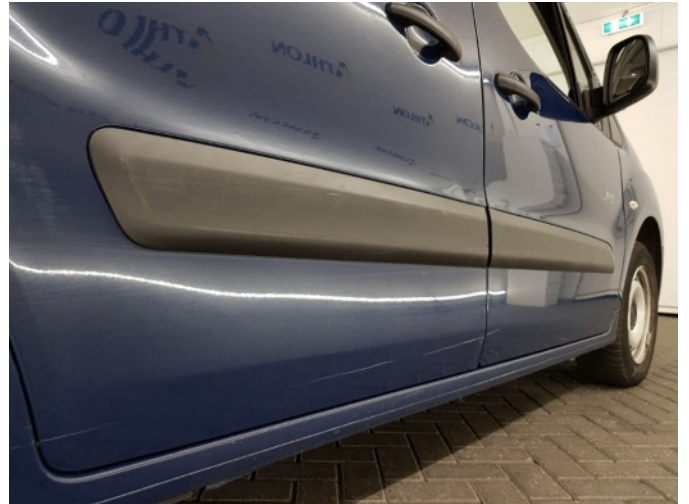
1. Diverse

Gebruikssporen

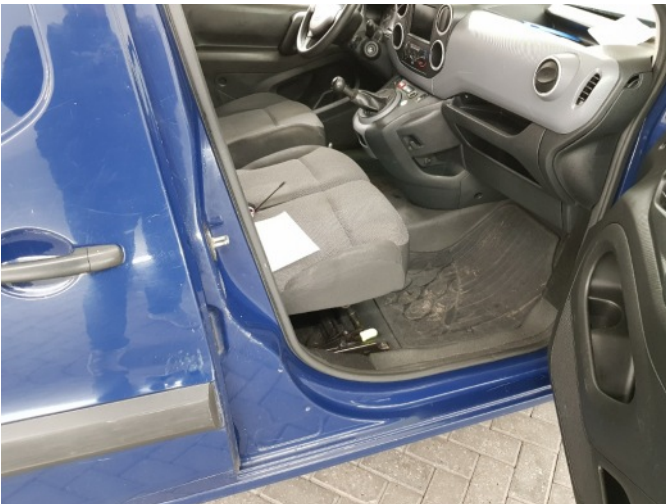
1. Diverse

Gebruikssporen

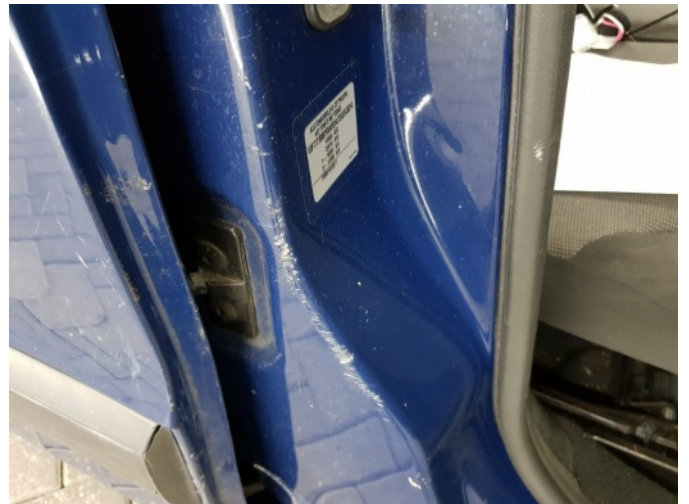
1. Diverse

Gebruikssporen

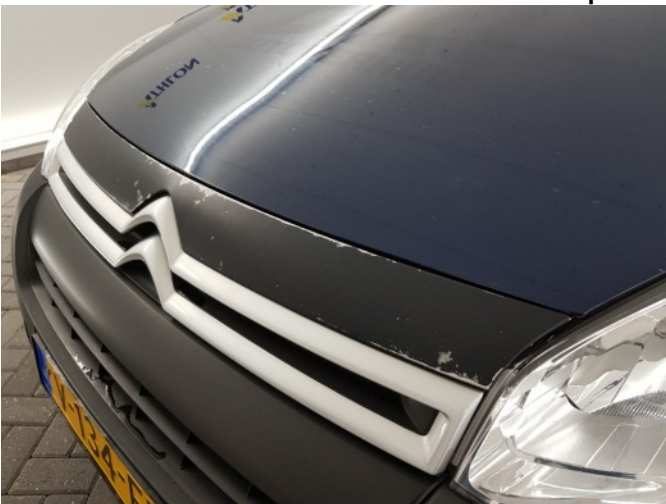
1. Diverse

Gebruikssporen

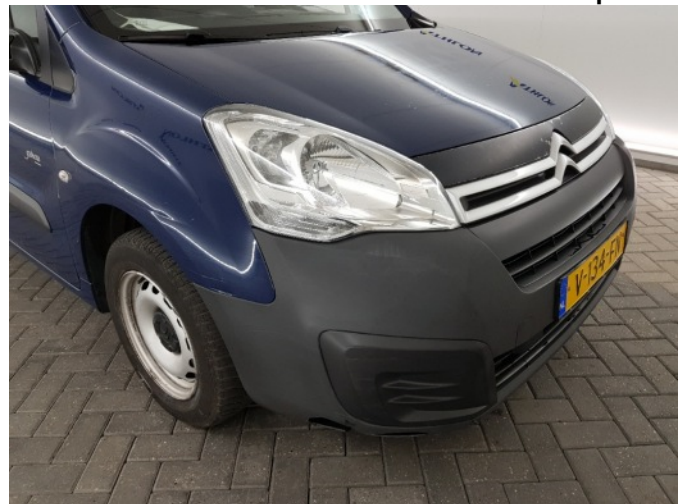
1. Diverse

Gebruikssporen

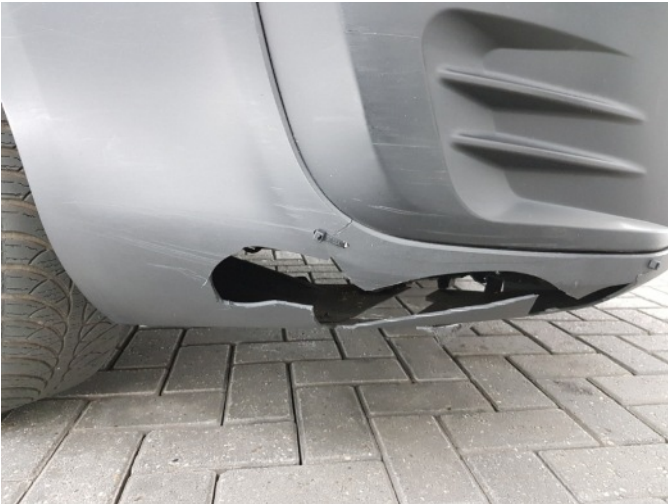
1. Diverse

Gebruikssporen

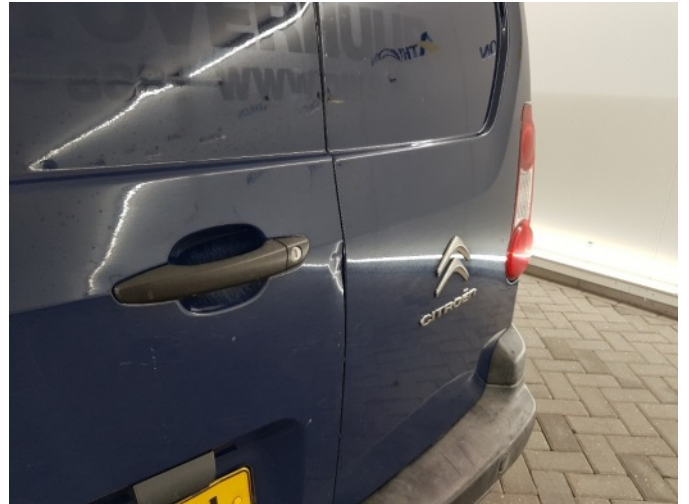
1. Diverse

Gebruikssporen

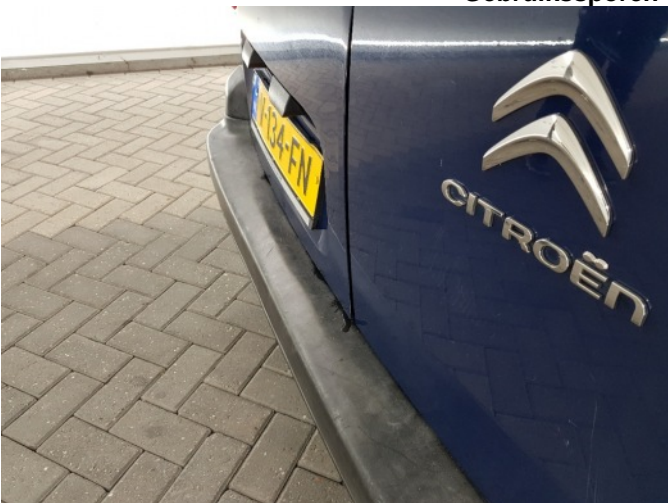
1. Diverse

Gebruikssporen

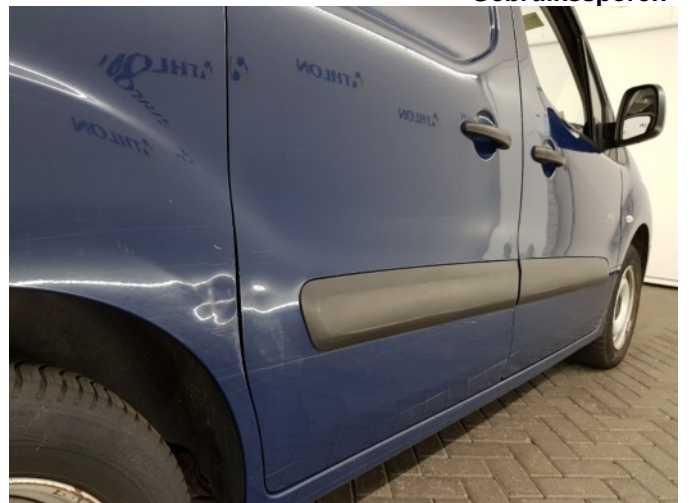
1. Diverse

Gebruikssporen

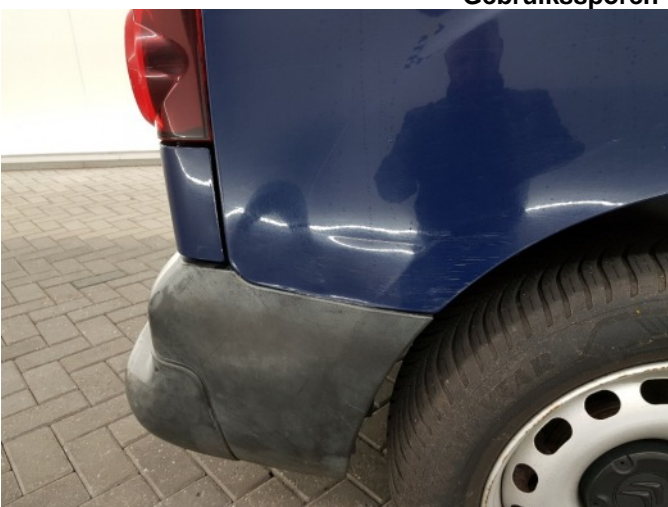
1. Diverse

Gebruikssporen

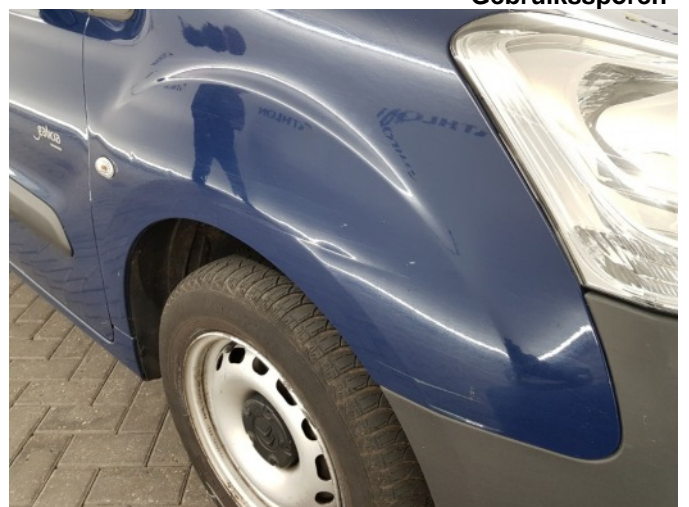
1. Diverse

Gebruikssporen

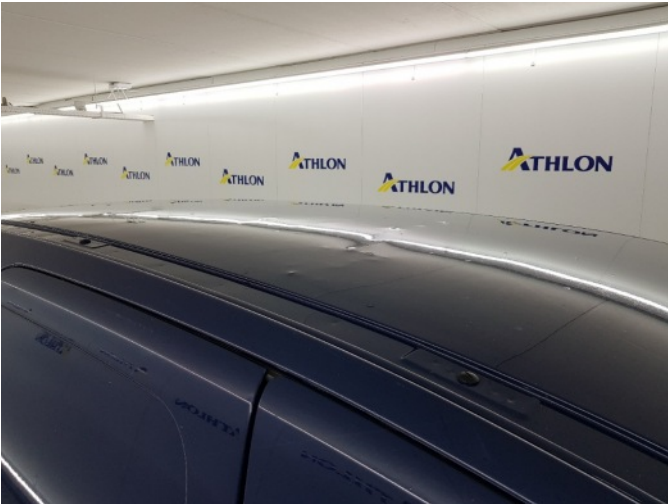
1. Diverse

Gebruikssporen
