Rapport nummer: 0000000993350-NL170
Inspectie plaats: ALMERE
Bezichtigingdatum: 26.01.2023
Vlag : ZB-968-R

Volkswagen Polo;Hatchback;Petrol;Automatic;White

fotografisch verslag

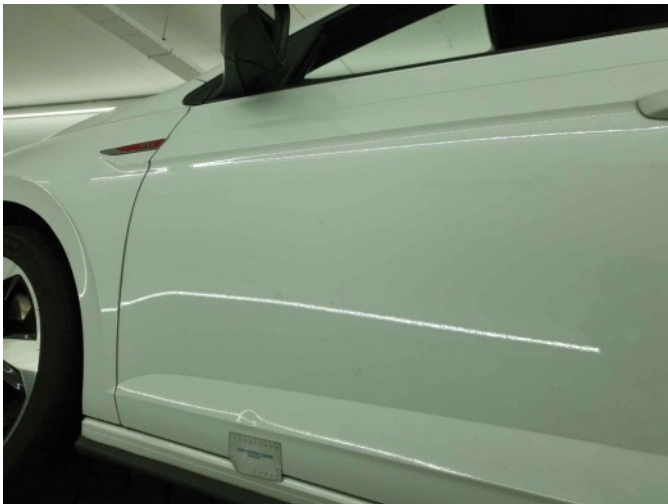
1. diverse

Gebruikssporen

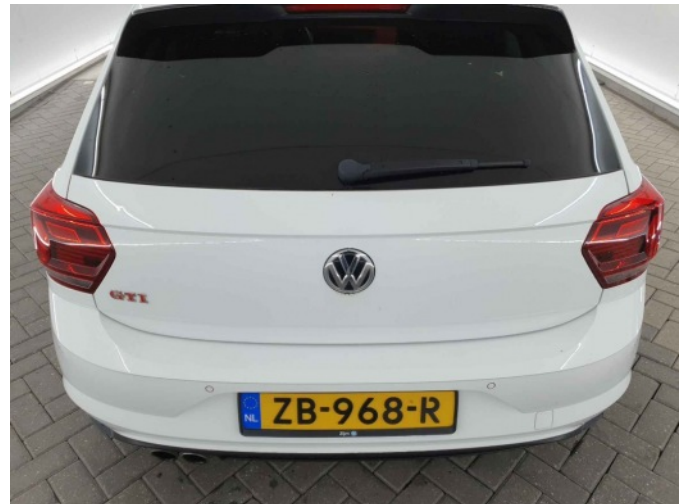
1. diverse

Gebruikssporen

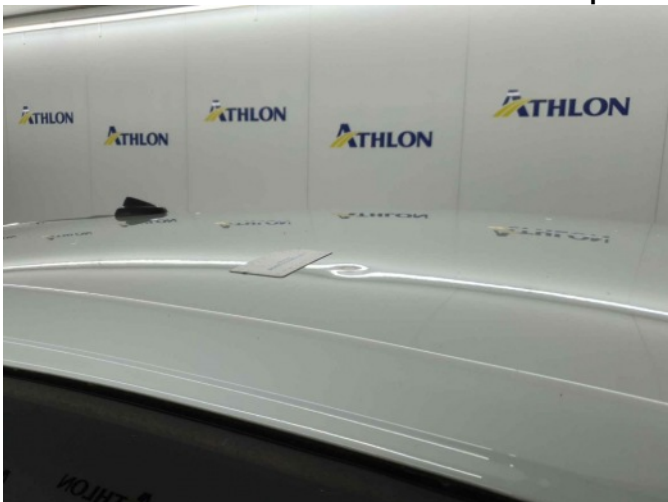
1. diverse

Gebruikssporen

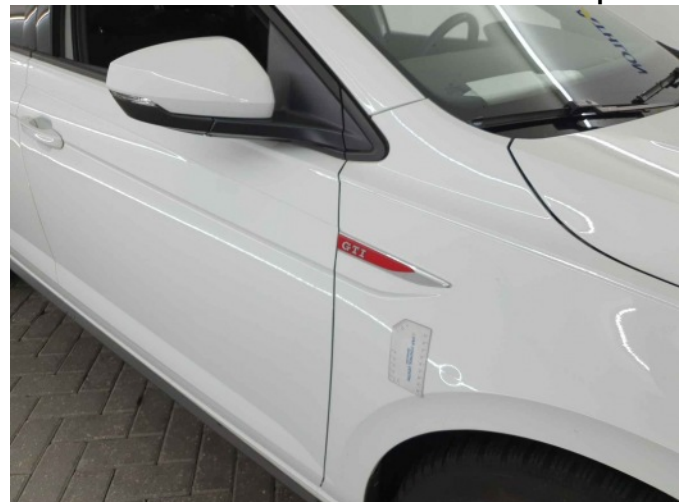
1. diverse

Gebruikssporen
