**Rapport nummer:** 0000000997106-NL170  
**Inspectie plaats:** Almere  
**Bezichtigingdatum:** 26.01.2023  
**Vlag :** V-023-RV

#### Mercedes Sprinter;Bestelauto;Diesel;Manual;Blue

VIN:	<b>WDB9061351N759516</b>	Kilometerstand afgelezen:	<b>212663 km</b>
Eerste registratie / Bouwjaar:	<b>31.08.2018 / 0</b>	Bezichtigingdatum / -plaats:	<b>26.01.2023 Almere</b>
Voertuig type:	<b>Bestelbus</b>	Voertuig type:	<b>busje</b>
HSN/TSN:	<b>null//null</b>	Auto rookvrij:	<b>ja</b>
Conditie exterieur:	<b>3 - Toestand bevredigend</b>	Conditie interieur:	<b>3 - Toestand bevredigend</b>

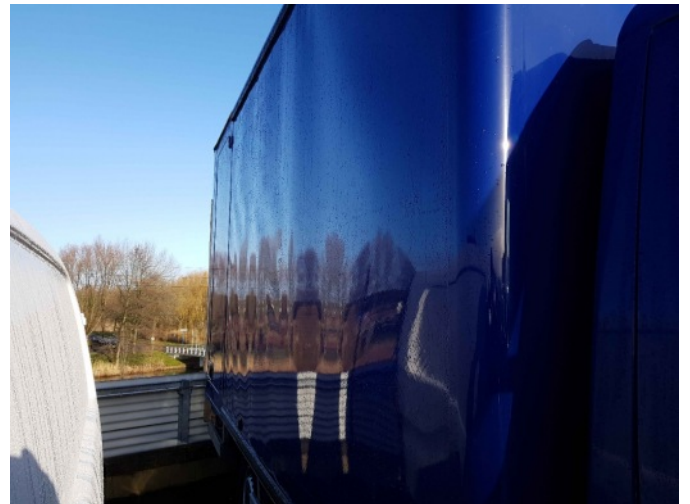
1. Diverse

Gebruikssporen

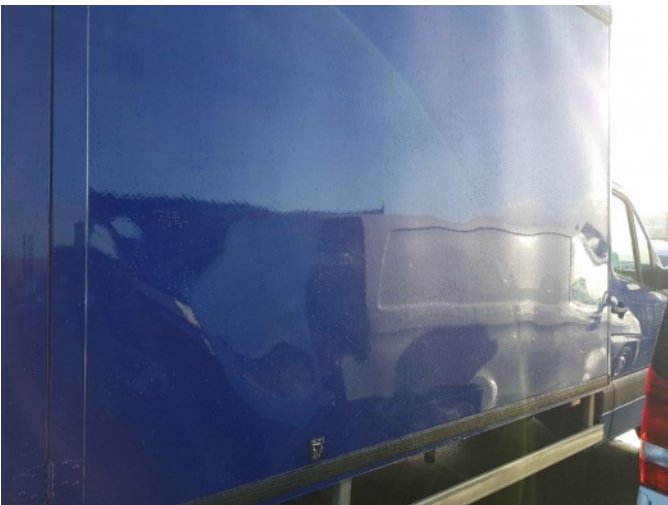
1. Diverse

Gebruikssporen

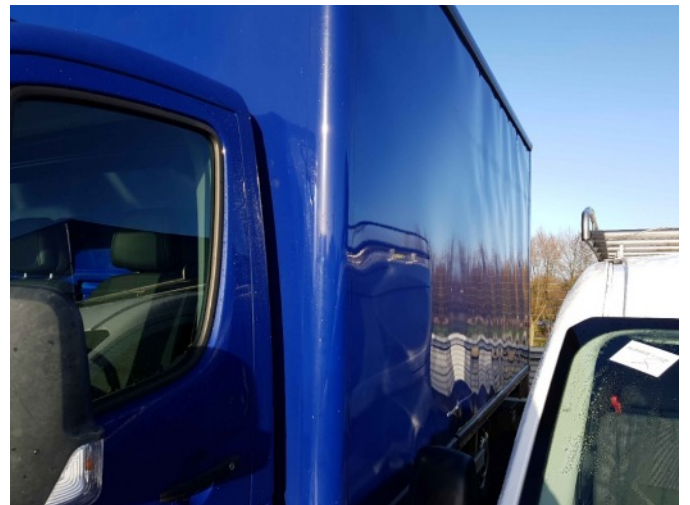
1. Diverse

Gebruikssporen

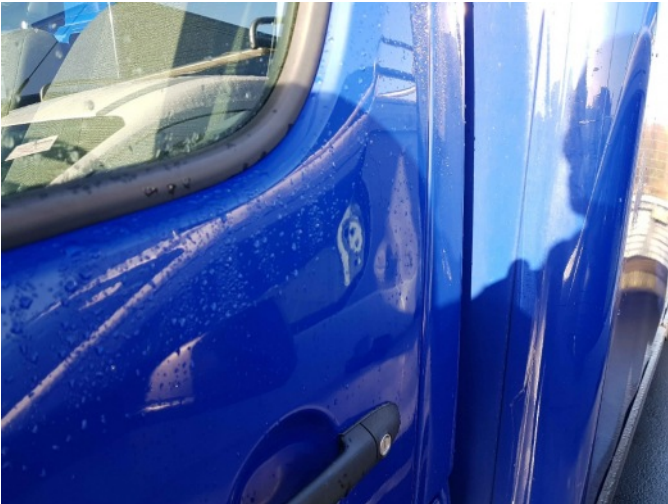
1. Diverse

**Gebruikssporen**

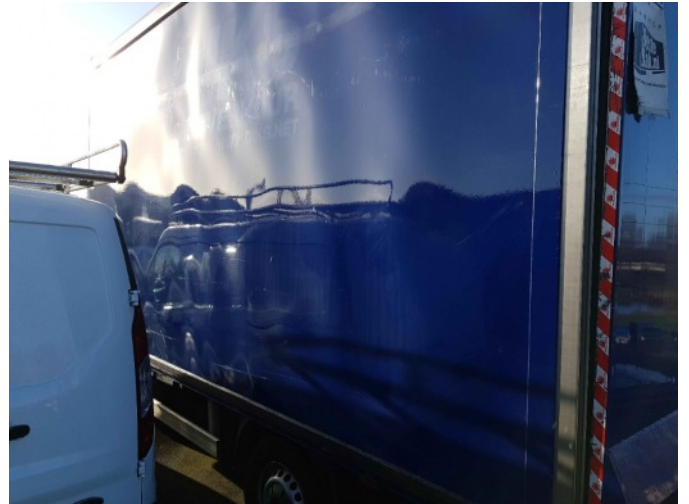
1. Diverse

**Gebruikssporen**
