Rapport nummer: 0000000998659-NL170
Inspectie plaats: ALMERE
Bezichtigingdatum: 31.01.2023
Vlag : VBF-28-X

Mercedes Vito GB;Bestelauto;Diesel;Manual;White

VIN:	WDF44760313517198	Kilometerstand afgelezen:	98753 km
Eerste registratie / Bouwjaar:	18.07.2019 / 0	Bezichtigingdatum / -plaats:	31.01.2023 ALMERE
Voertuig type:	Bestelbus	Voertuig type:	busje
HSN/TSN:	null//null	Auto rookvrij:	ja
Conditie exterieur:	4 - Toestand matig	Conditie interieur:	3 - Toestand bevredigend

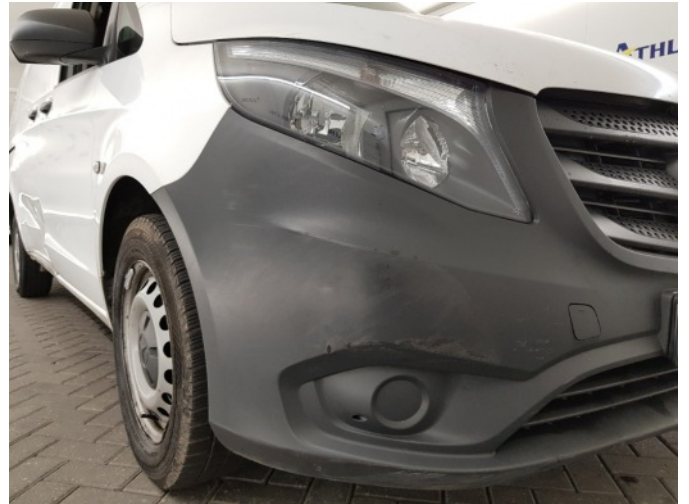
1. Diverse

Gebruikssporen

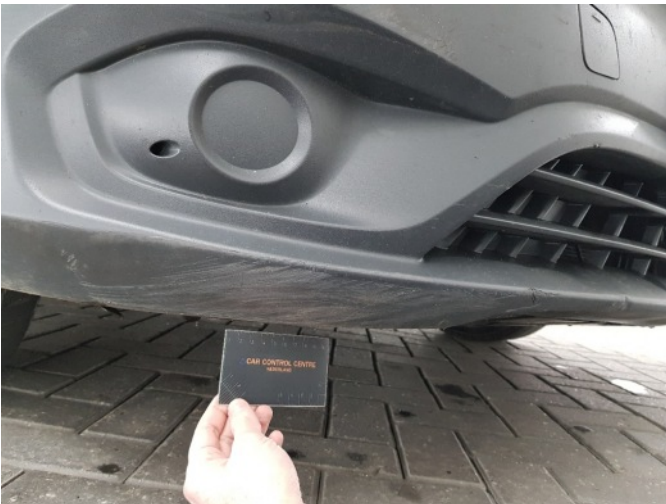
1. Diverse

Gebruikssporen

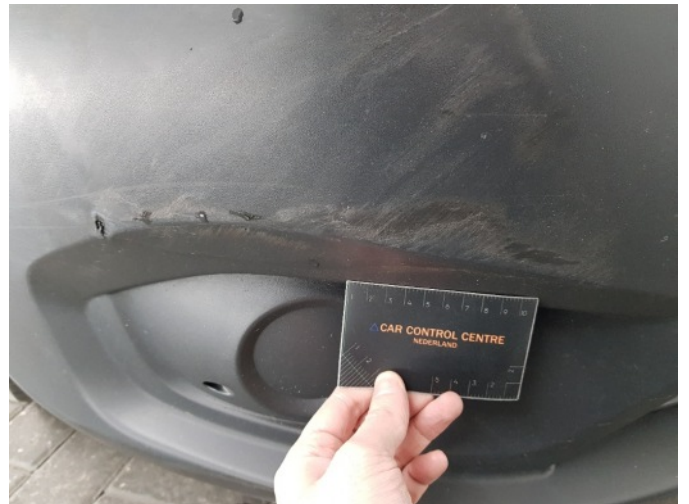
1. Diverse

Gebruikssporen

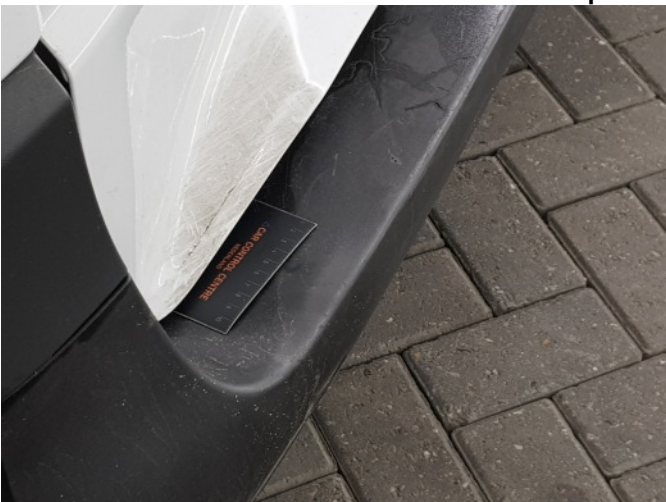
1. Diverse

Gebruikssporen

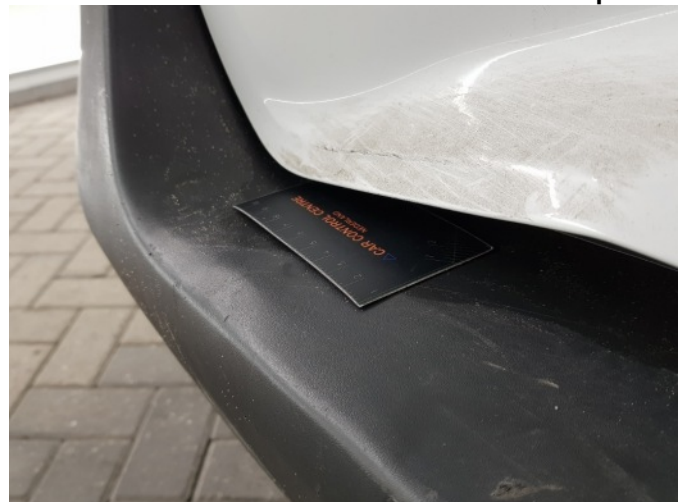
1. Diverse

Gebruikssporen

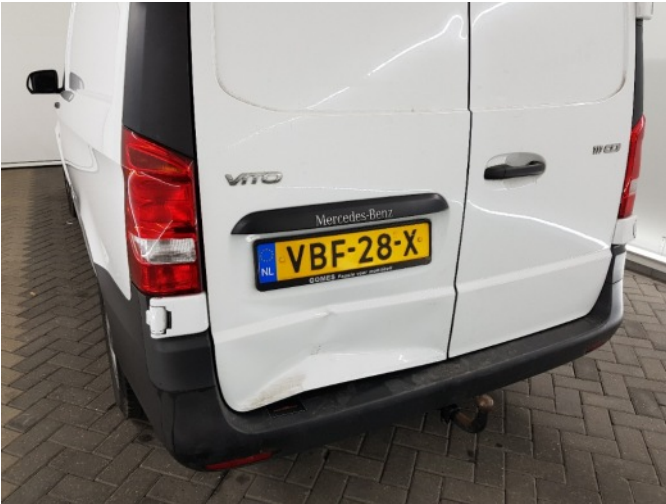
1. Diverse

Gebruikssporen

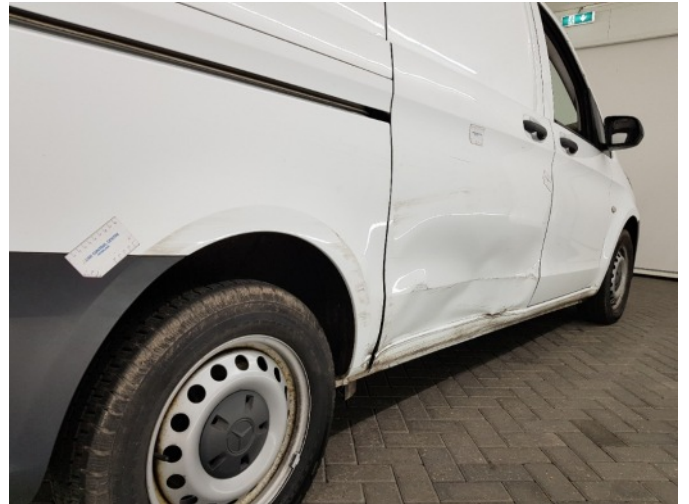
1. Diverse

Gebruikssporen

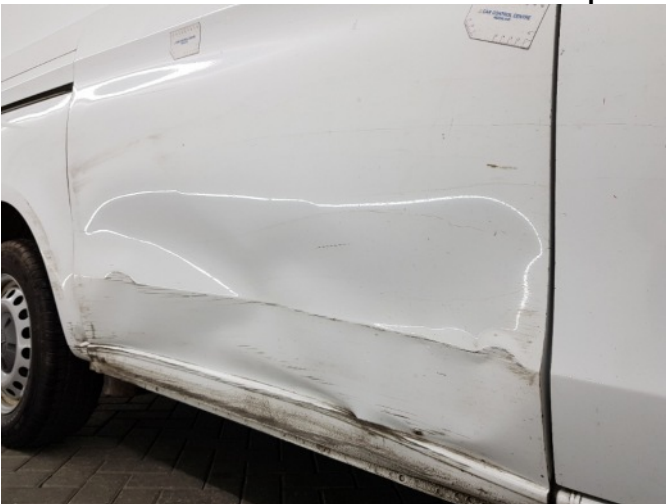
1. Diverse

Gebruikssporen

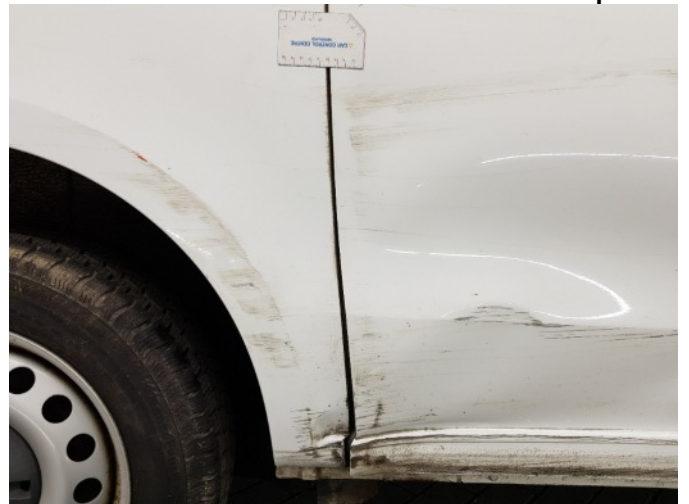
1. Diverse

Gebruikssporen

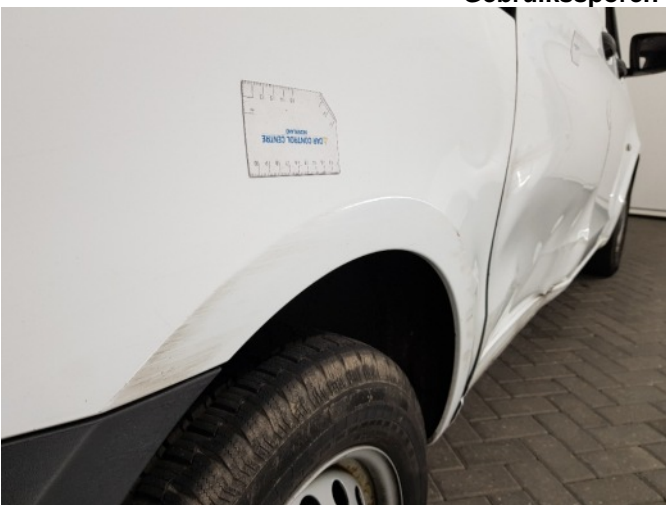
1. Diverse

Gebruikssporen

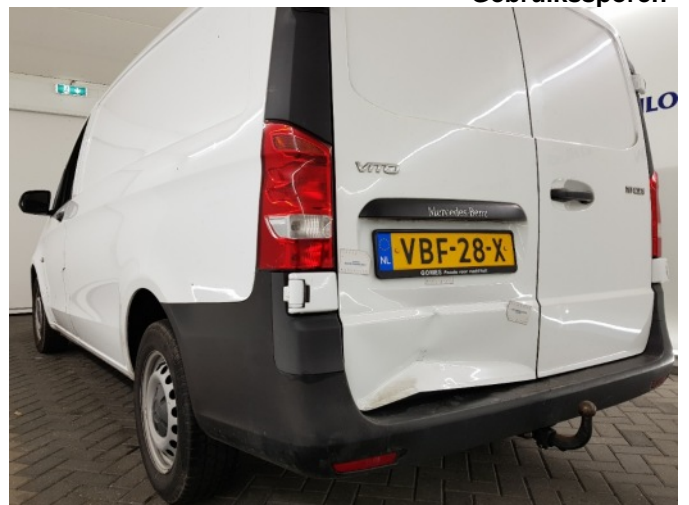
1. Diverse

Gebruikssporen

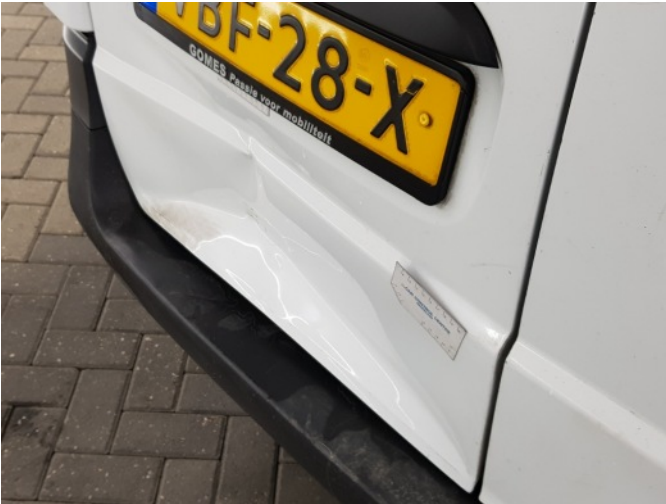
1. Diverse

Gebruikssporen

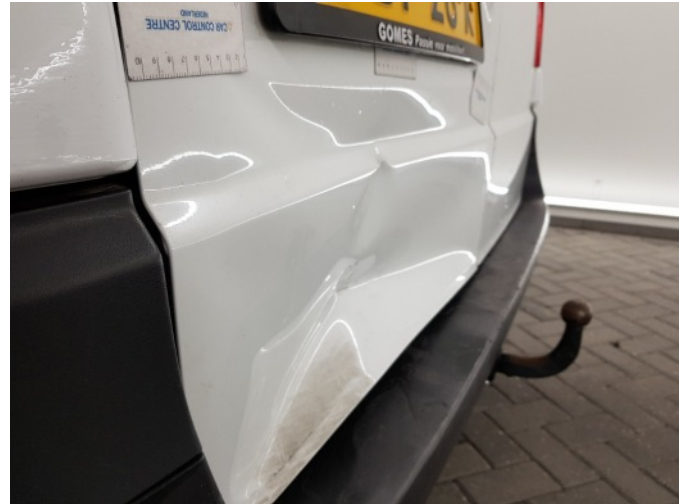
1. Diverse

Gebruikssporen
