Naam rapport

Report Number: 0000000688083-NL876
Inspectie locatie : Veluwezoom 4 , 1327 AG ALMERE
Bezoek datum: 09.03.2023
Vlag: RG-420-L

Peugeot 308 SW;Hatchback;Petrol;Manual;White

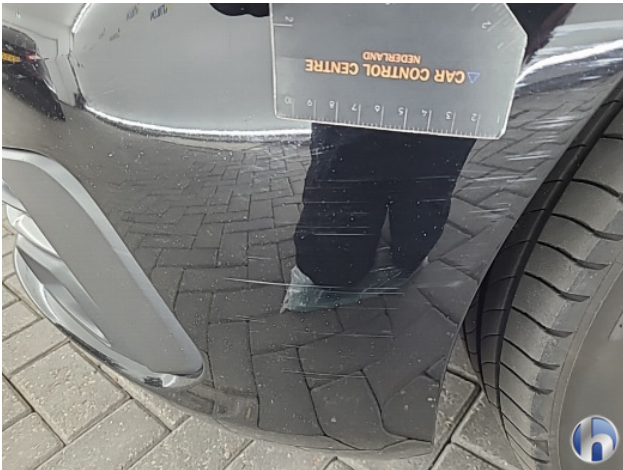
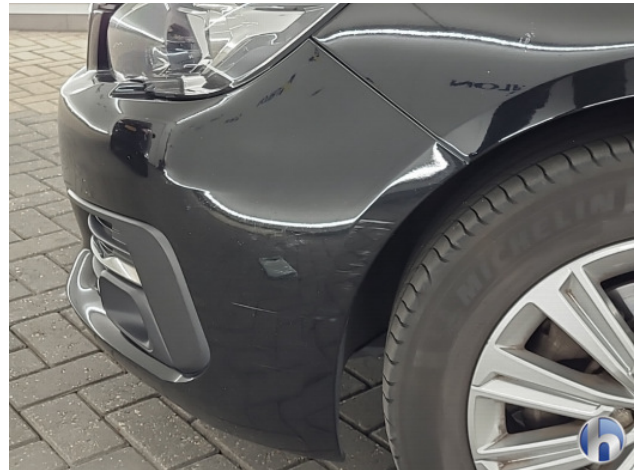
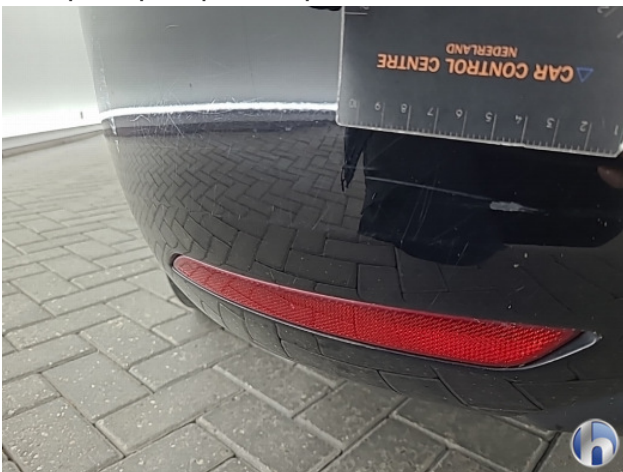
1. Voorbumper
Schaafplek - Spot Repair/Deelreparatie

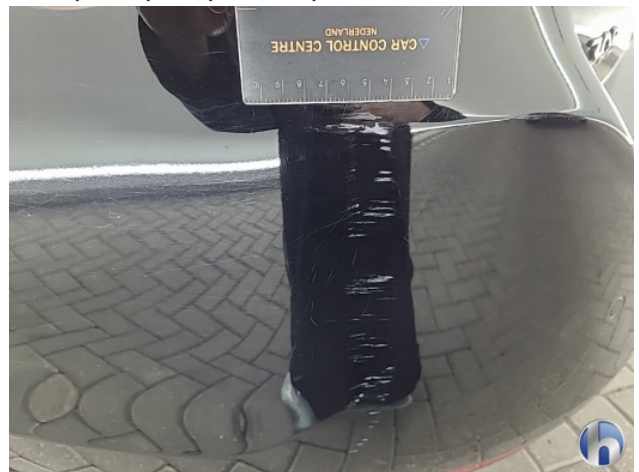
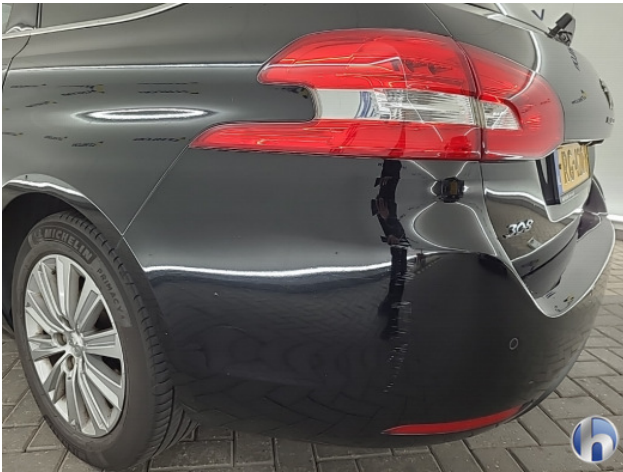
2. Achterbumper
Schaafplek - Spot Repair/Deelreparatie

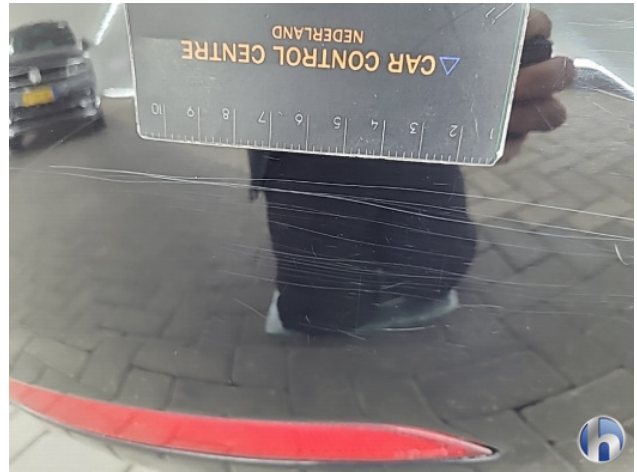
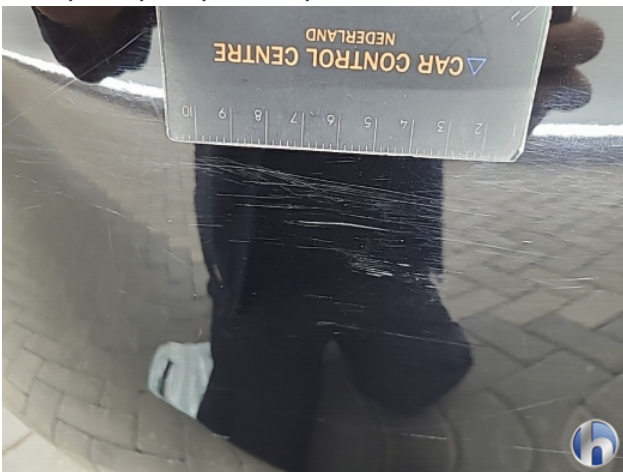
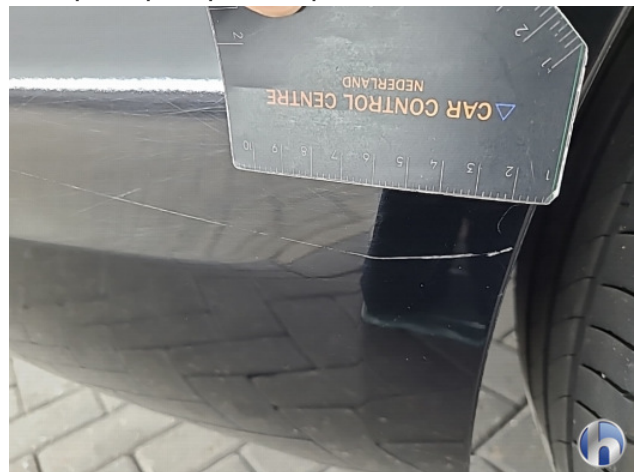
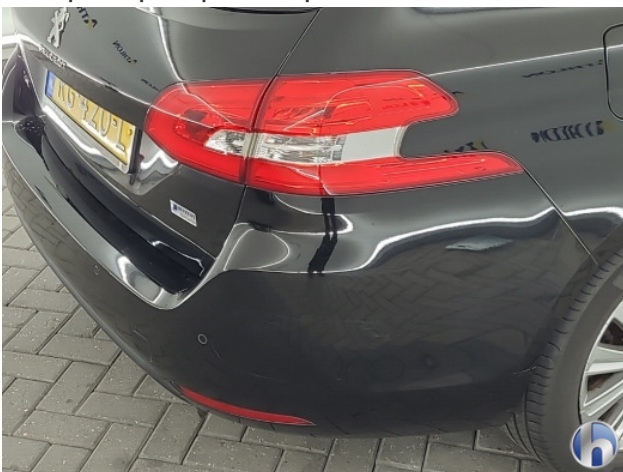
3. Achterbumper
Schaafplek - Spot Repair/Deelreparatie

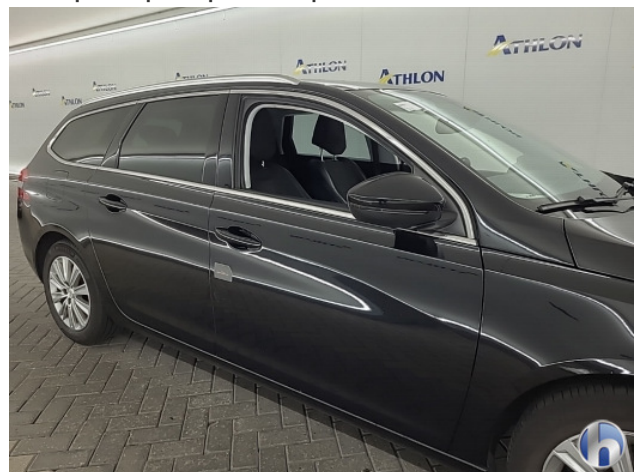
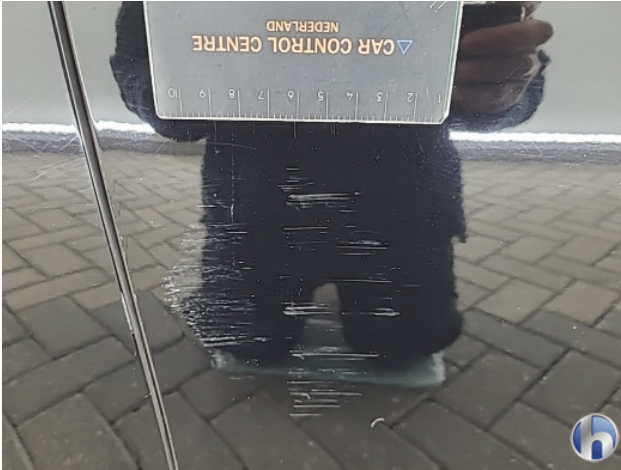
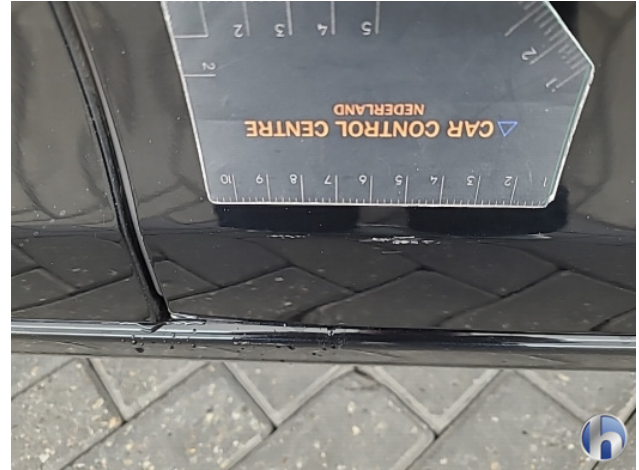
4. Portier voor - rechts
Schaafplek - Spuiten

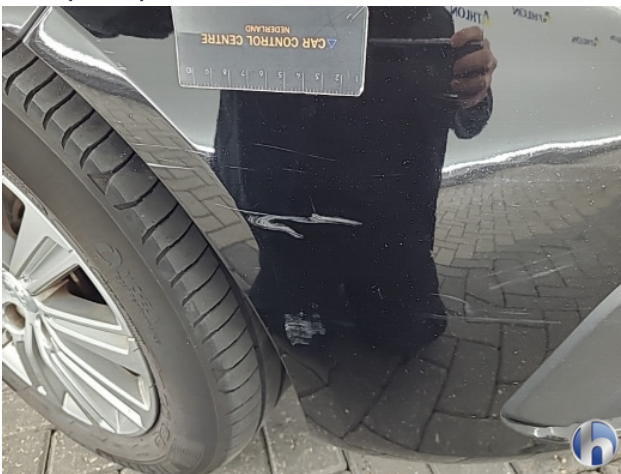
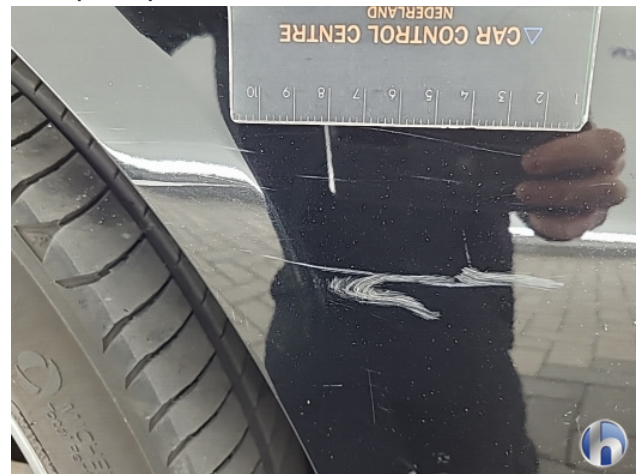
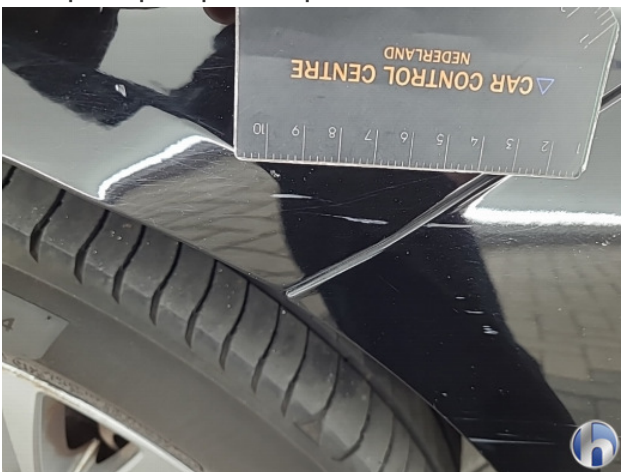
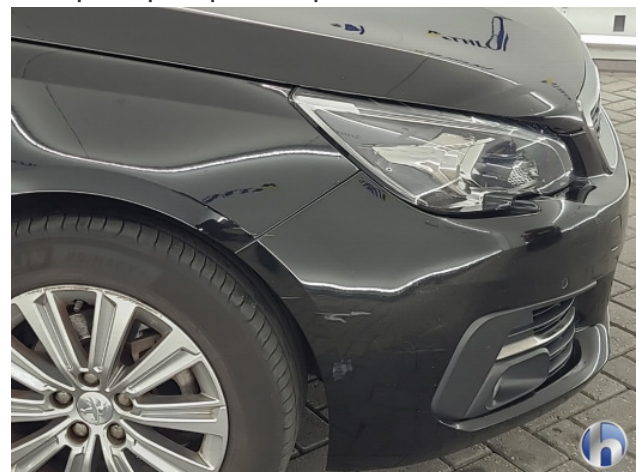
5. Voorbumper
Schaafplek - Spot Repair/Deelreparatie

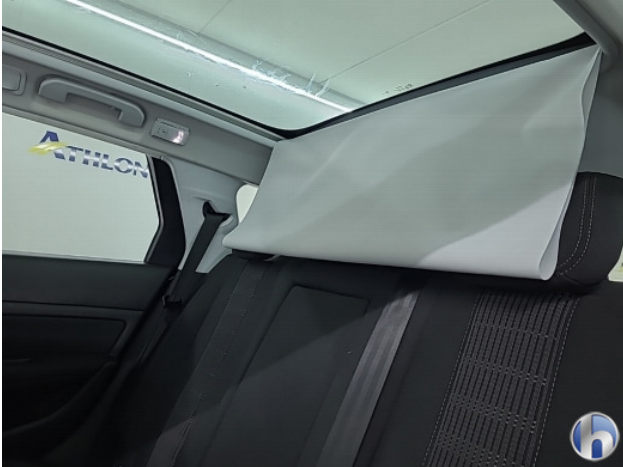
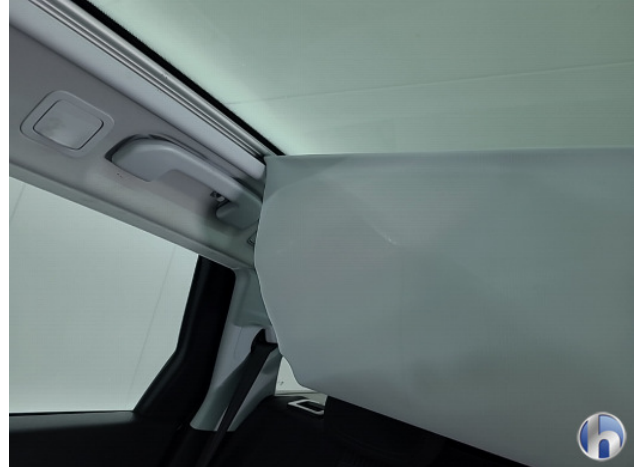
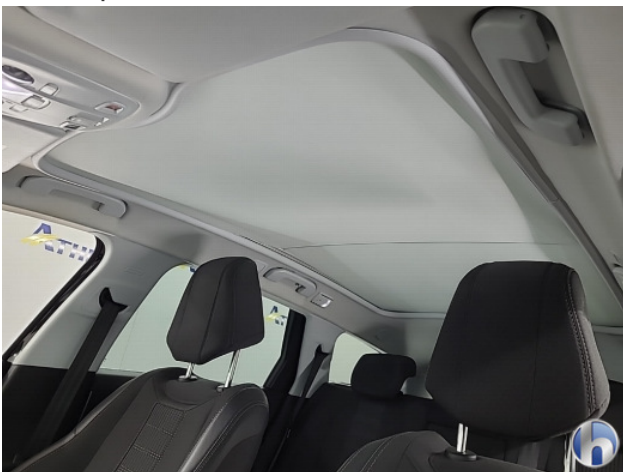
1. Panoramadak doek sluit niet goed af
Gebruikssporen - Aanvaardbaar
