## Naam rapport

**Report Number:** 0000000684527-NL870  
**Inspectie locatie :** Veluwezoom 4 , 1327 AG ALMERE  
**Bezoek datum:** 10.02.2023  
**Vlag:** J-459-KX

#### Hyundai Nexo;Terreinwagen;;Automatic;

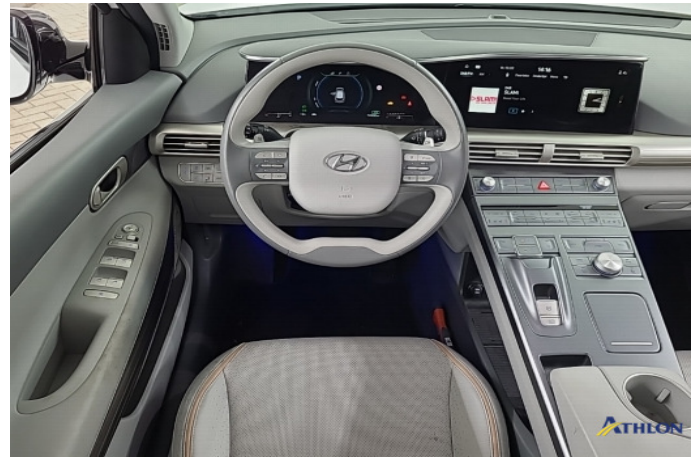
Dashboardoverzicht

<b>Dashboardoverzicht:</b>	in orde
