## Naam rapport

**Report Number:** 0000000687643-NL876  
**Inspectie locatie :** Veluwezoom 4 , 1327 AG ALMERE  
**Bezoek datum:** 08.03.2023  
**Vlag:** PZ-166-D

#### Opel Astra Sports Tourer;Hatchback;Petrol;Manual;Silver

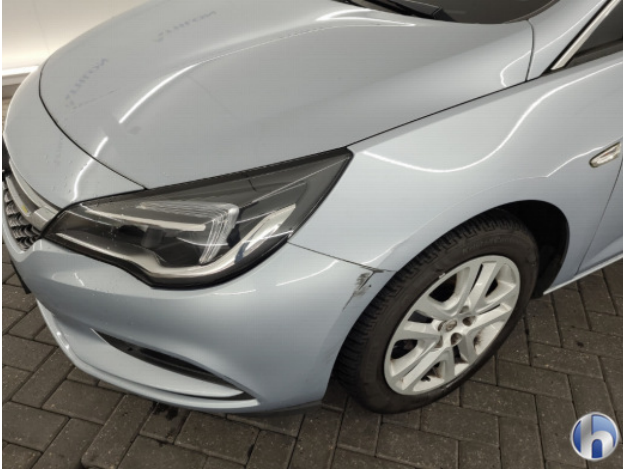
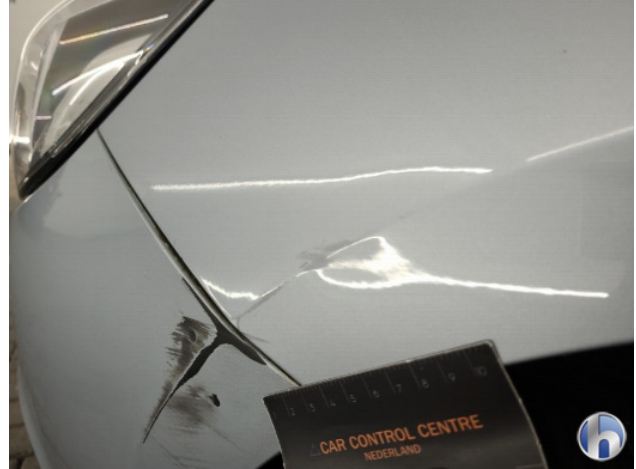
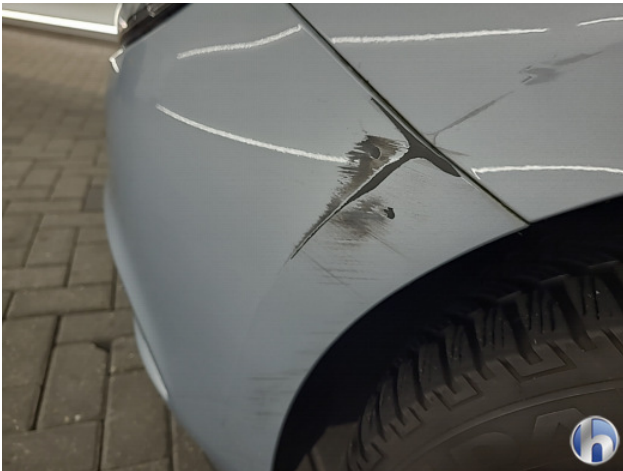
1.) Voorscherm - links | Gedeukt

1. Voorscherm - links  
Gedeukt - Herstellen

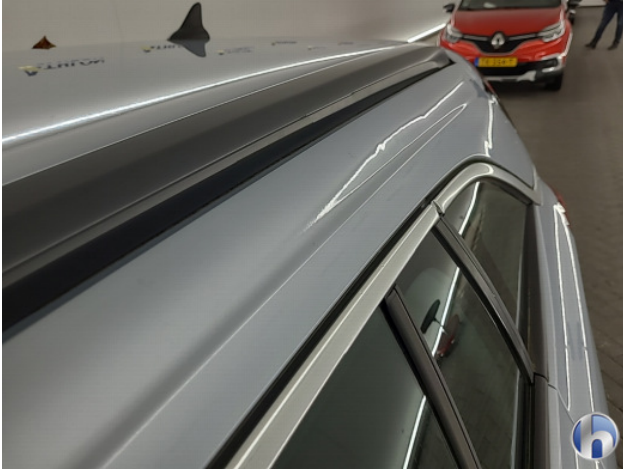
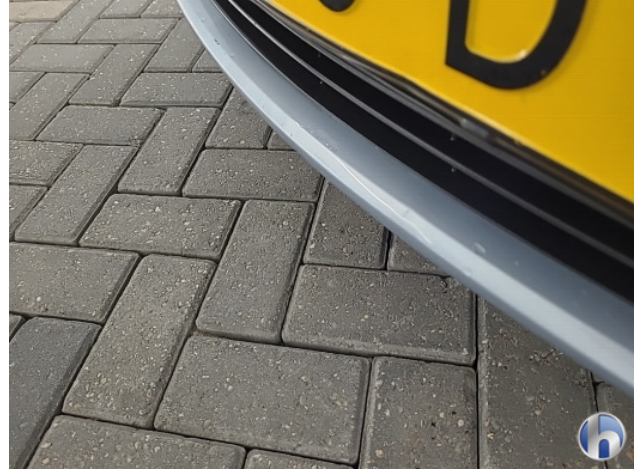
2.) diverse | Gebruikssporen

1. diverse  
**Gebruikssporen - Aanvaardbaar**
