## Naam rapport

**Report Number:** 0000000685055-NL876  
**Inspectie locatie :** almere  
**Bezoek datum:** 02.03.2023  
**Vlag:** 83-TZ-TL

#### Fiat Doblo;Hatchback;Petrol;Manual;Grey

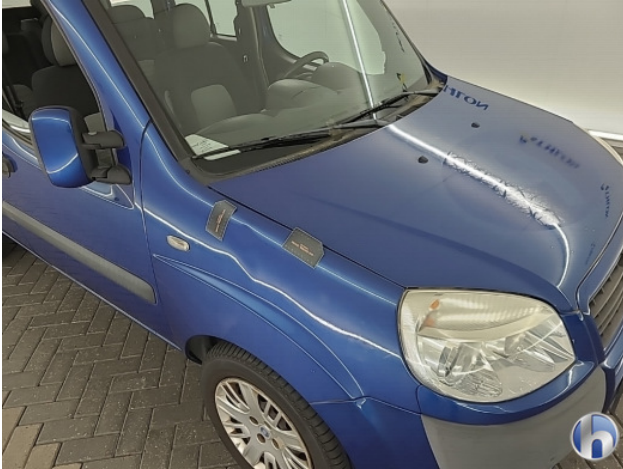
1. Voorscherm - rechts  
Deuk/deuken - Herstellen

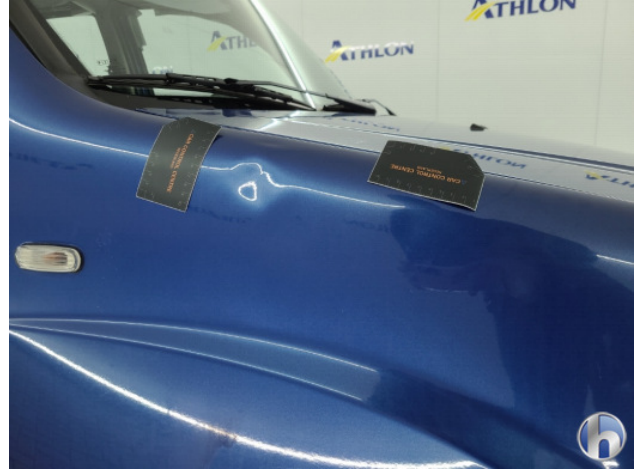
1. Voorscherm - rechts  
Deuk/deuken - Herstellen

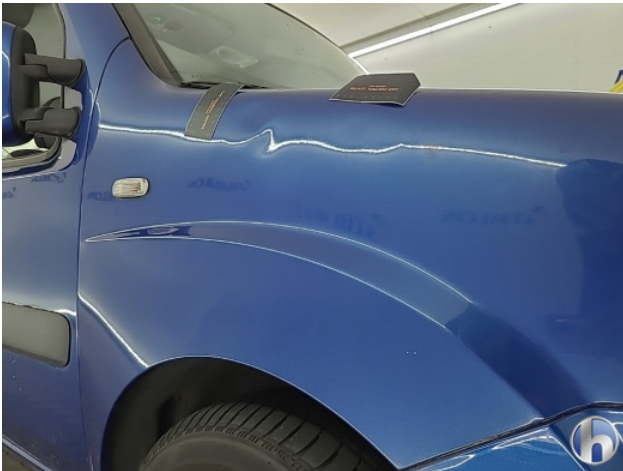
1. Voorscherm - rechts  
Deuk/deuken - Herstellen

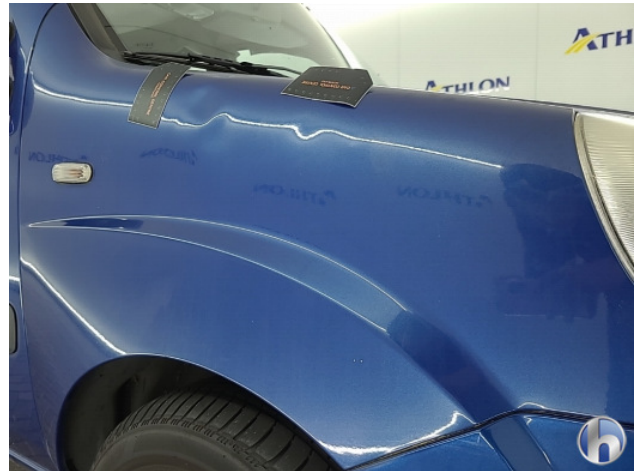
1. Voorscherm - rechts  
Deuk/deuken - Herstellen

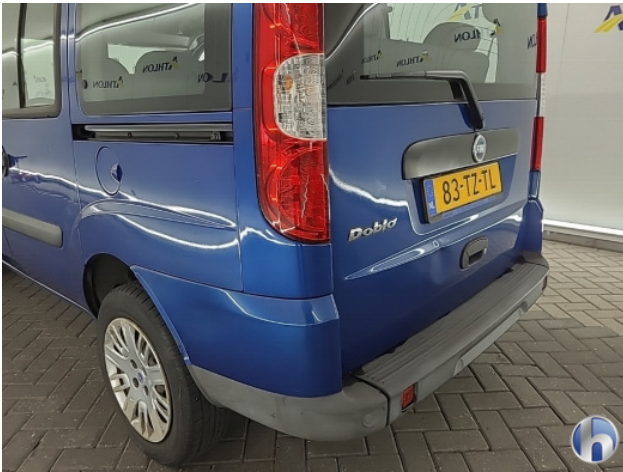
2. Achterbumper  
Deuk/deuken - Spot Repair/Deelreparatie

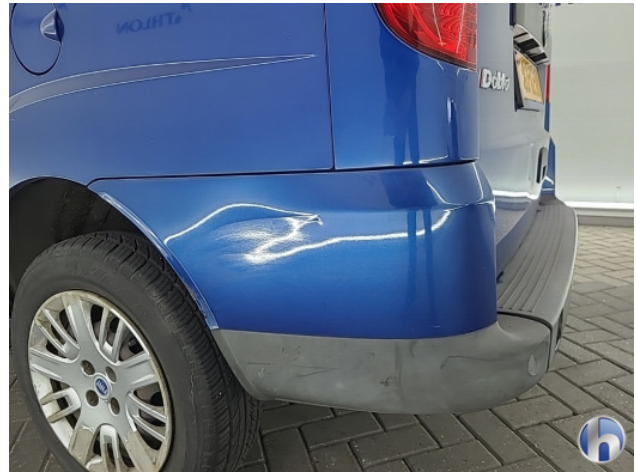
2. Achterbumper  
Deuk/deuken - Spot Repair/Deelreparatie

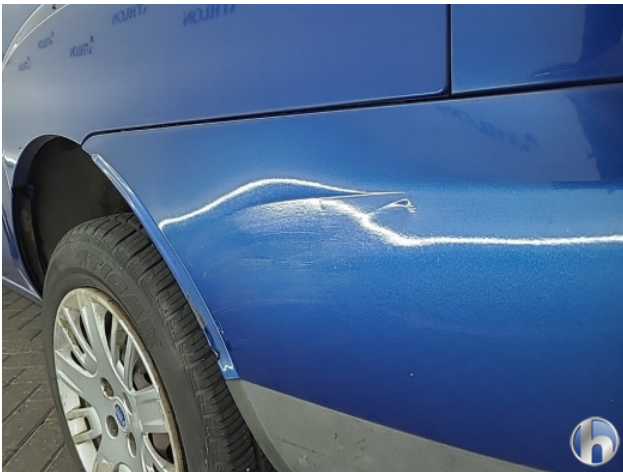
2. Achterbumper  
Deuk/deuken - Spot Repair/Deelreparatie

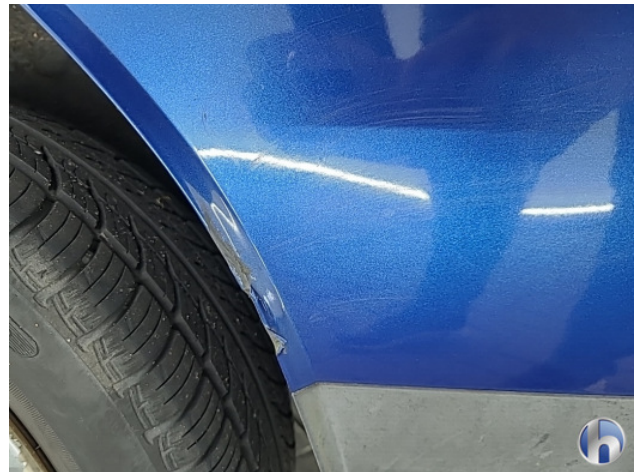
2. Achterbumper  
Deuk/deuken - Spot Repair/Deelreparatie

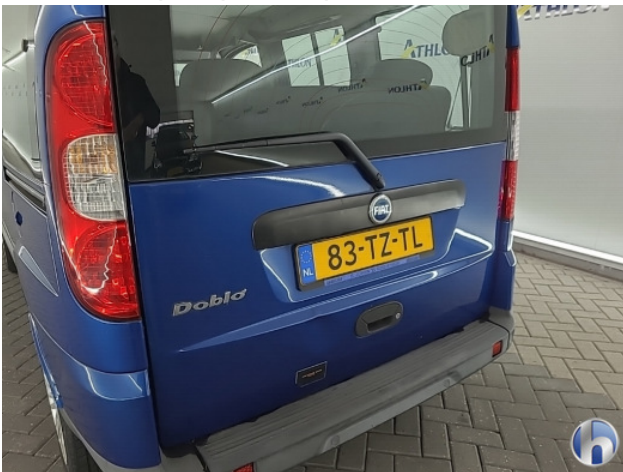
3. Achterklep  
Deuk/deuken - Herstellen

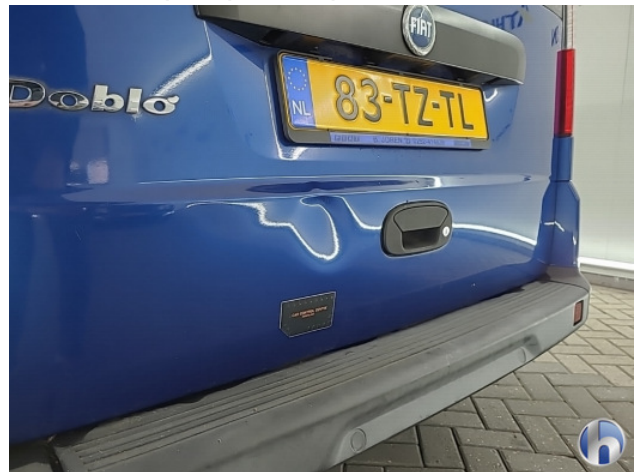
3. Achterklep  
Deuk/deuken - Herstellen

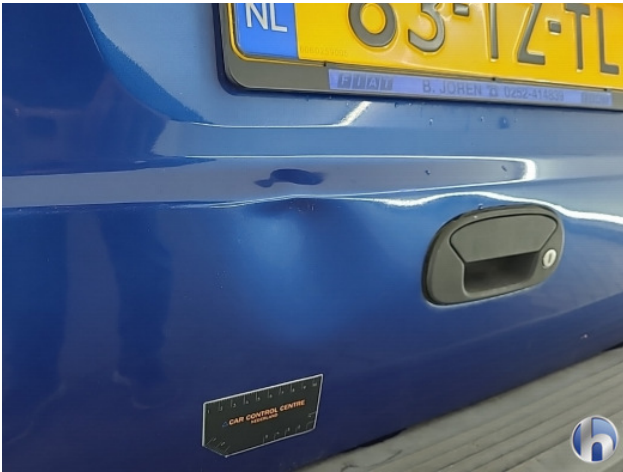
3. Achterklep  
**Deuk/deuken - Herstellen**

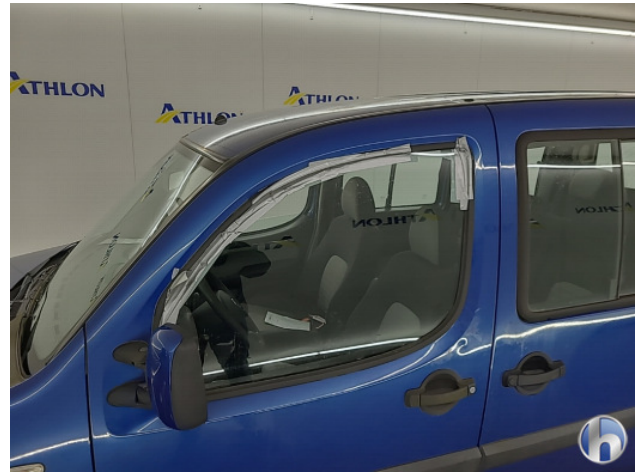
4. Zijruit - voor - links  
**Beschadigd - Vernieuwen**

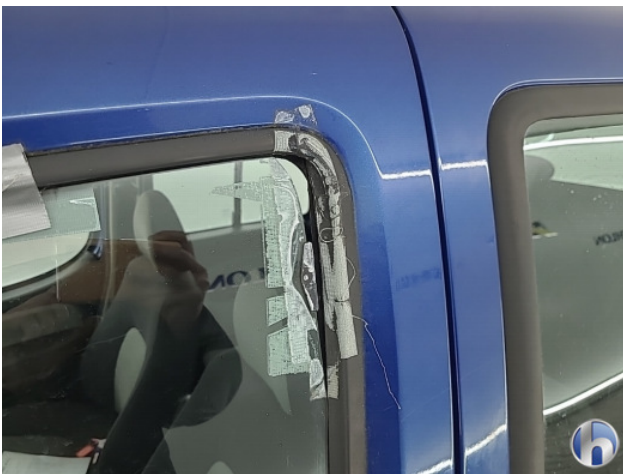
4. Zijruit - voor - links  
**Beschadigd - Vernieuwen**
