## Naam rapport

**Report Number:** 0000000687862-NL876  
**Inspectie locatie :** Veluwezoom 4 , 1327 AG ALMERE  
**Bezoek datum:** 08.03.2023  
**Vlag:** PX-424-T

#### Alfa Romeo Giulia Sedan;Sedan;Petrol;Automatic;Blue

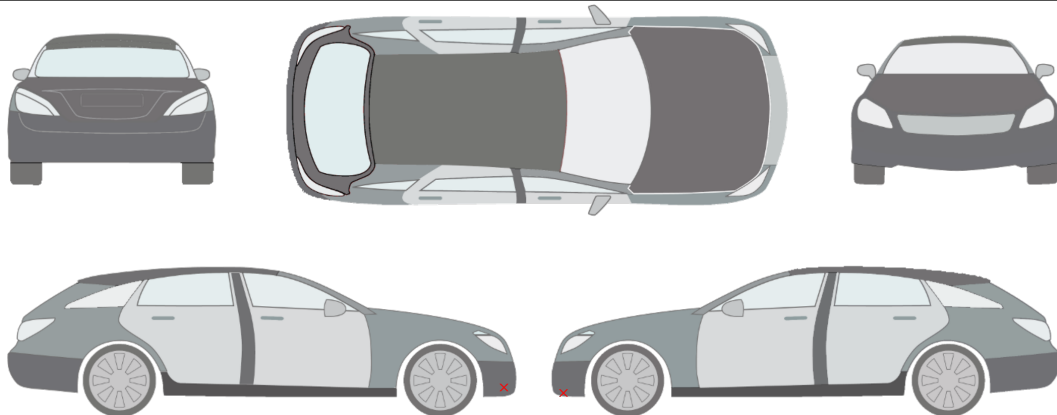
- 1.) Voorbumper | Schaafplek
- 2.) Voorbumper | Schaafplek
- 3.) diverse | Gebruikssporen

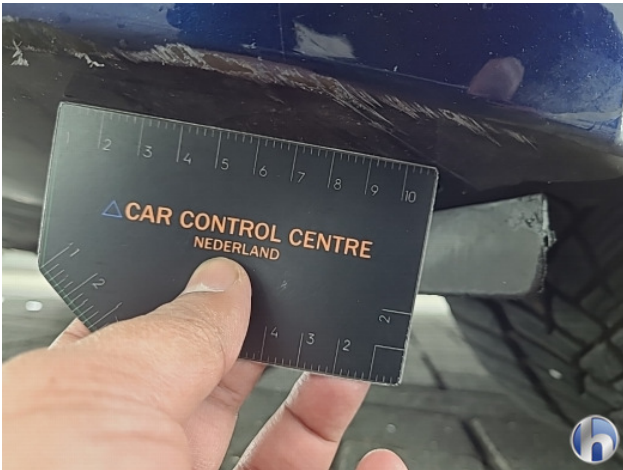
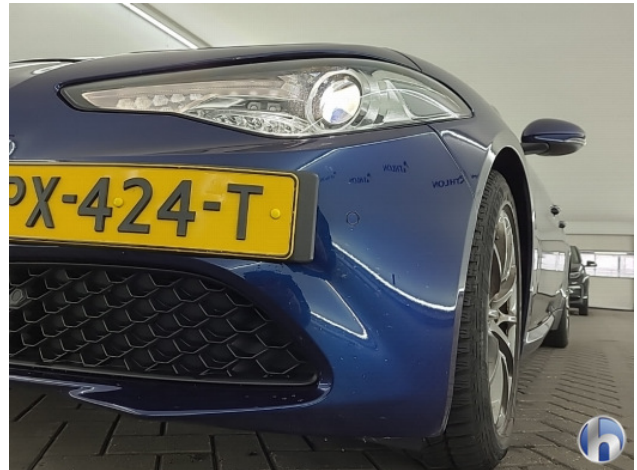
1. Voorbumper  
Schaafplek - Spot Repair/Deelreparatie

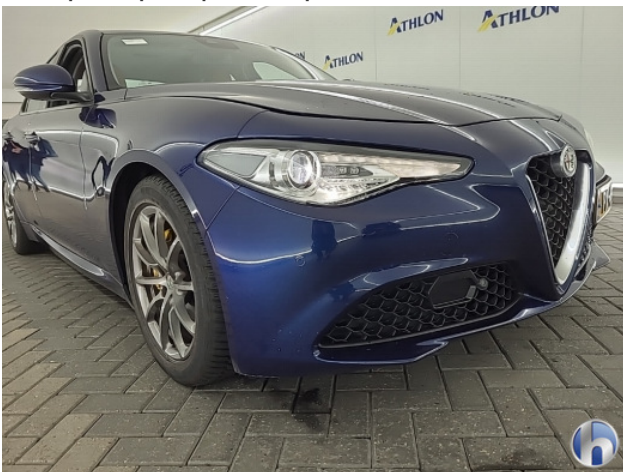
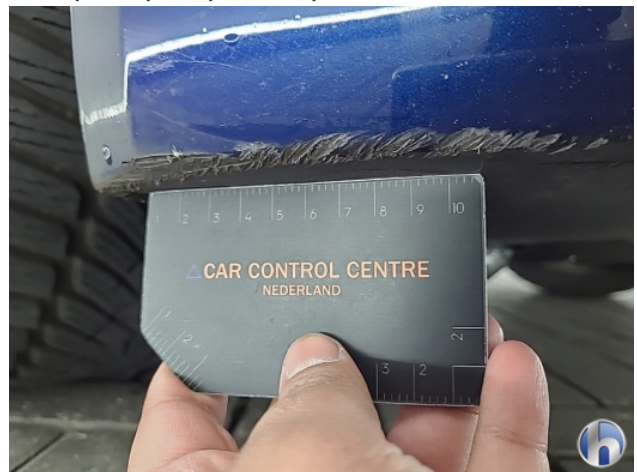
2. Voorbumper  
Schaafplek - Spot Repair/Deelreparatie

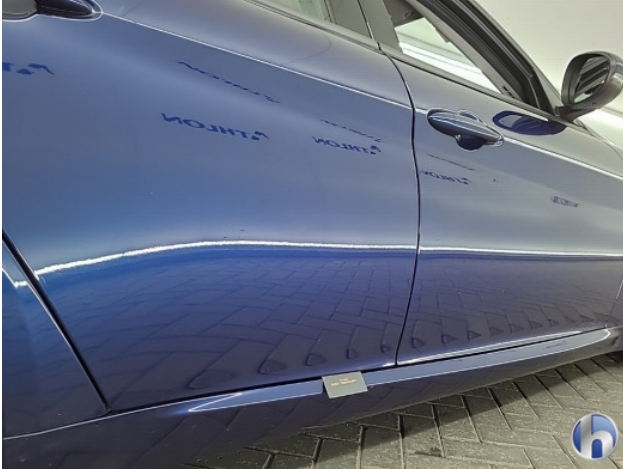
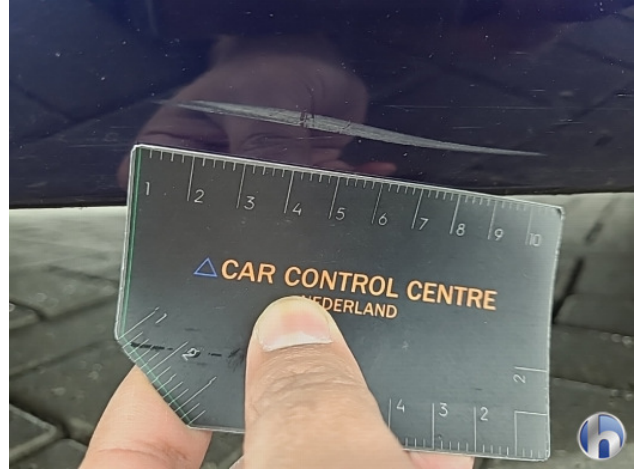
1. diverse  
Gebruikssporen - Aanvaardbaar
