Naam rapport

Report Number: 0000000687948-NL876
Inspectie locatie : Veluwezoom 4 , 1327 AG ALMERE
Bezoek datum: 08.03.2023
Vlag: RN-973-V

Opel Crossland X;Terreinwagen;Petrol;Manual;Silver

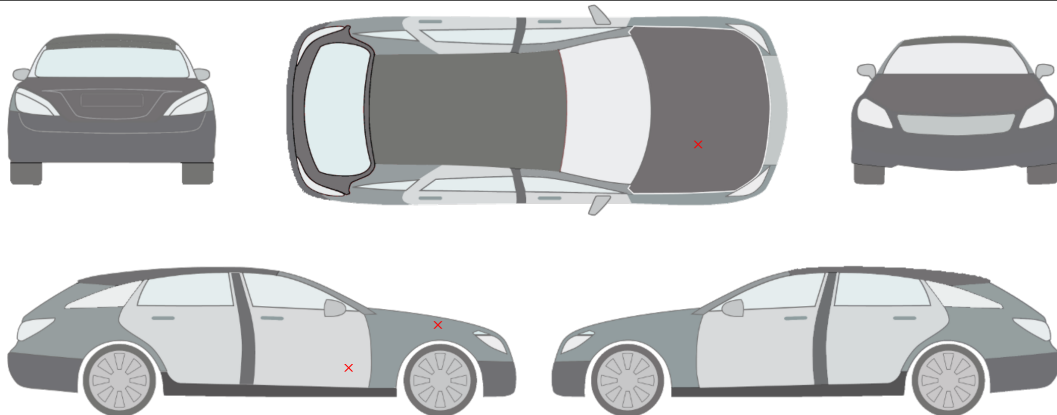
- 1.) Portier voor - rechts | Deuk/deuken
- 2.) Voorscherm - rechts | Deuk/deuken
- 3.) Motorkap | Deuk/deuken

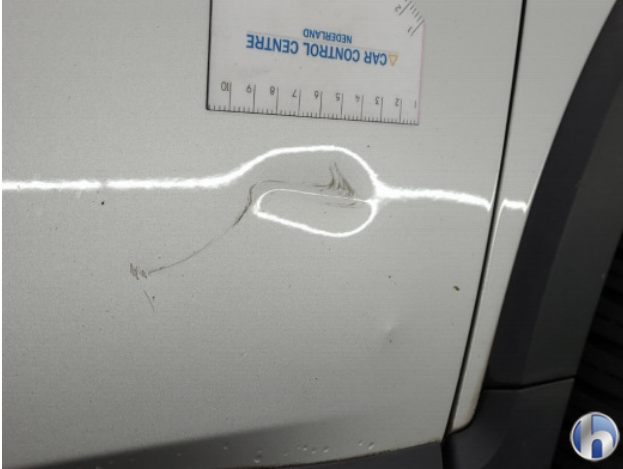
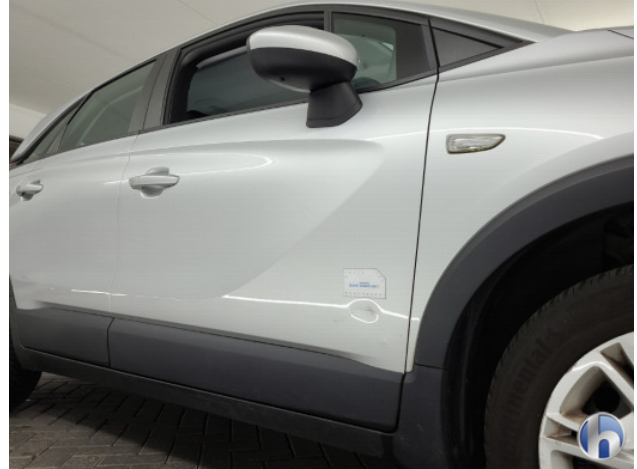
1. Portier voor - rechts
Deuk/deuken - Herstellen

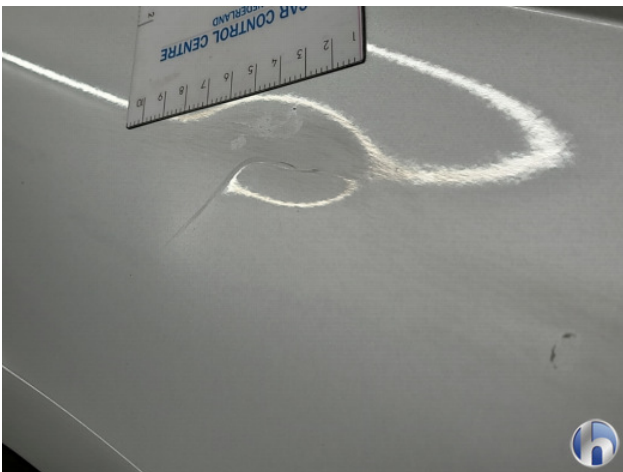
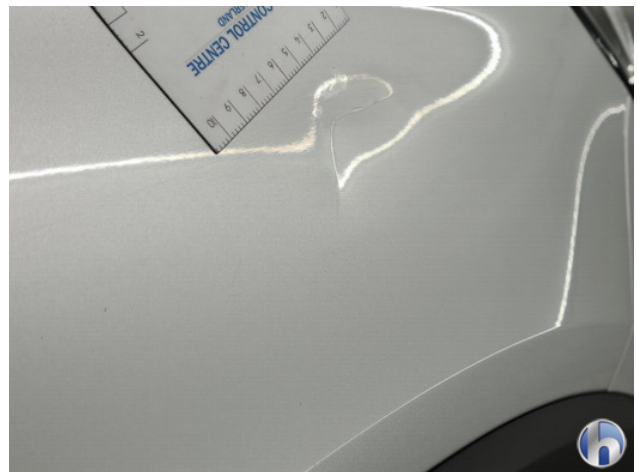
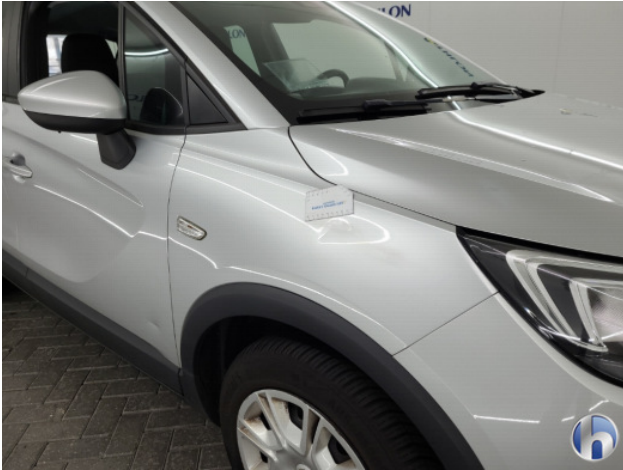
2. Voorscherm - rechts
Deuk/deuken - Herstellen

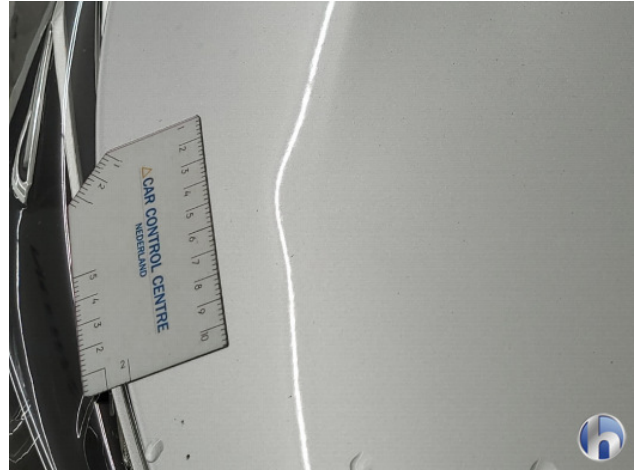
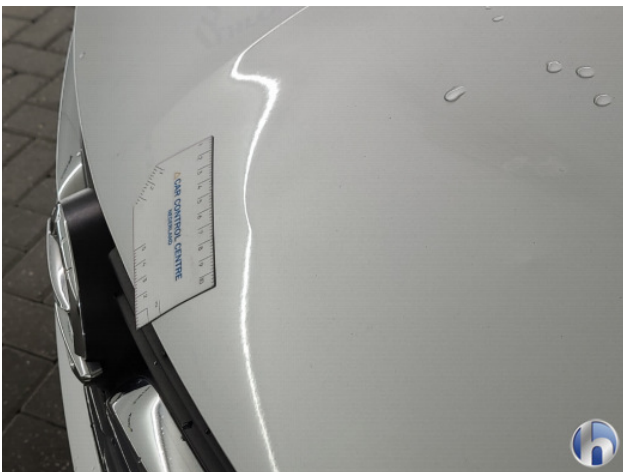
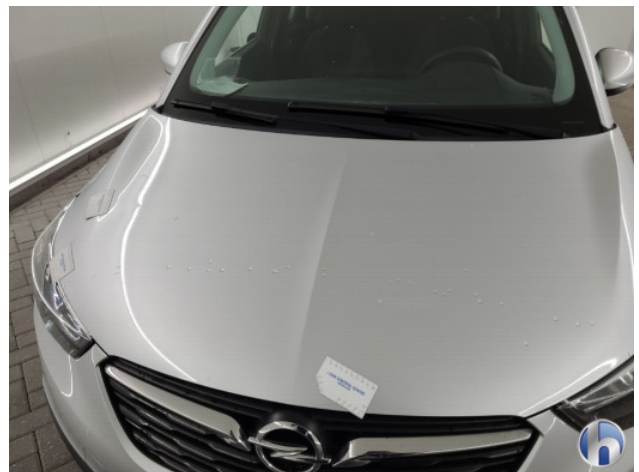
3. Motorkap
Deuk/deuken - Herstellen
