Naam rapport

Report Number: 0000000688606-NL876
Inspectie locatie : Veluwezoom 4 , 1327 AG ALMERE
Bezoek datum: 09.03.2023
Vlag: XG-881-L

Skoda Octavia Combi;Hatchback;Petrol;Automatic;Black

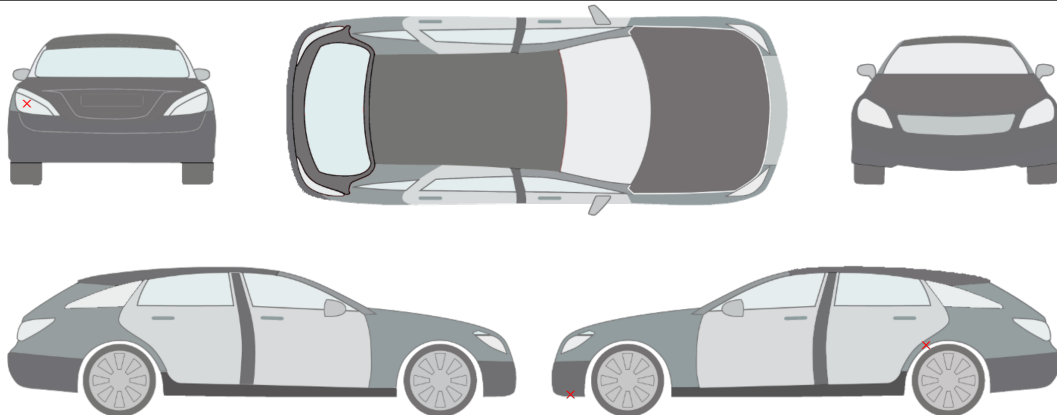
Schadebeoordelings-

- 1.) Voorbumper | Schaafplek
- 2.) Zijwand - achter - Links | Schaafplek
- 3.) diverse | Gebruikssporen
- 4.) Achterlicht links | Breuk / barst / scheur

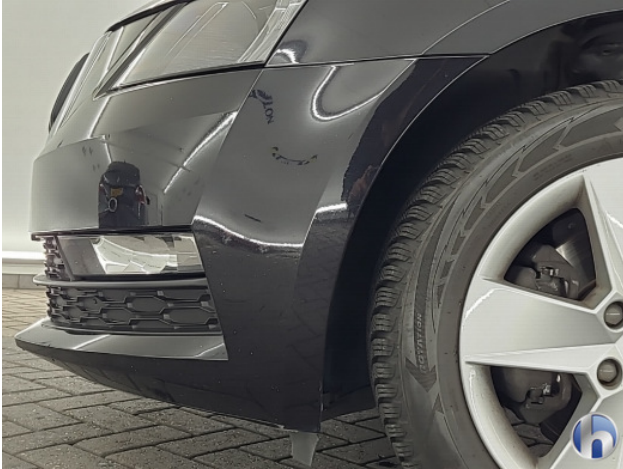
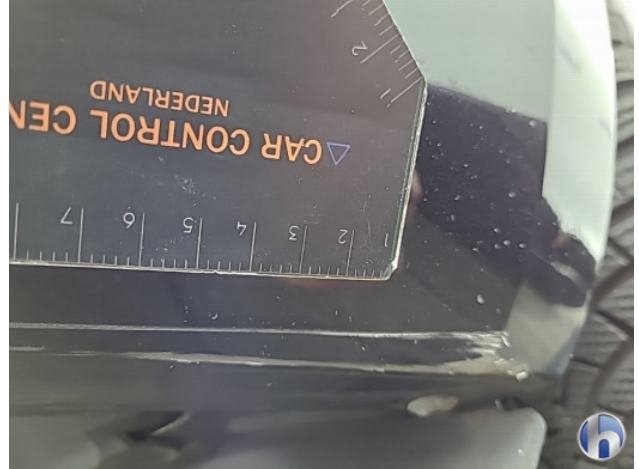
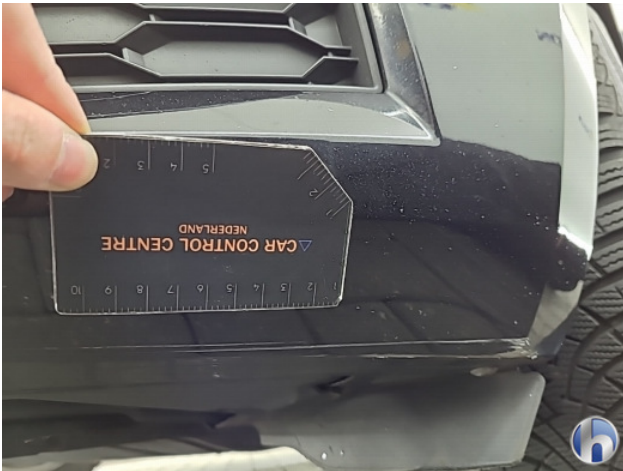
1. Voorbumper
Schaafplek - Spot Repair/Deelreparatie

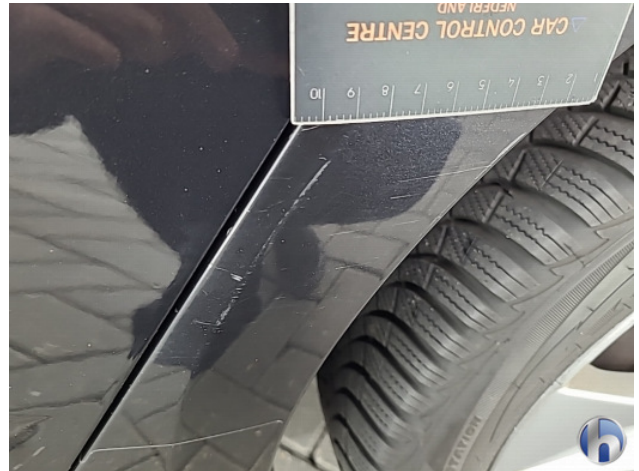
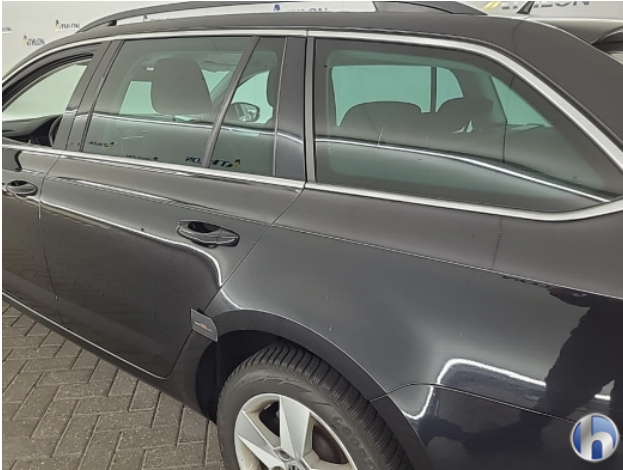
2. Zijwand - achter - Links
Schaafplek - Spuiten

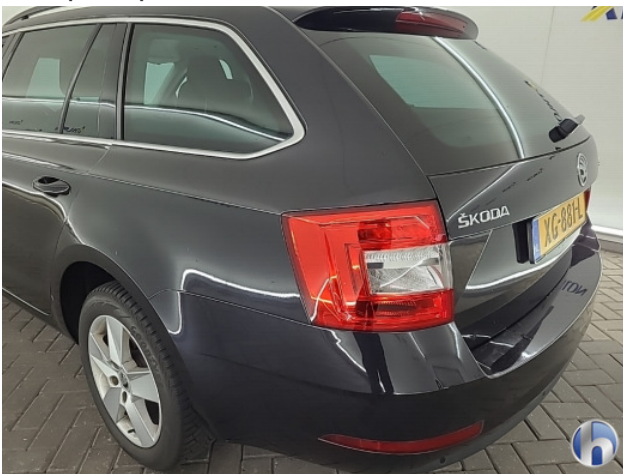
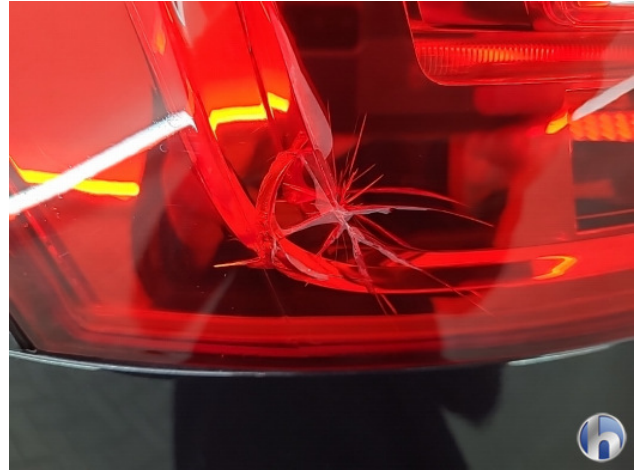
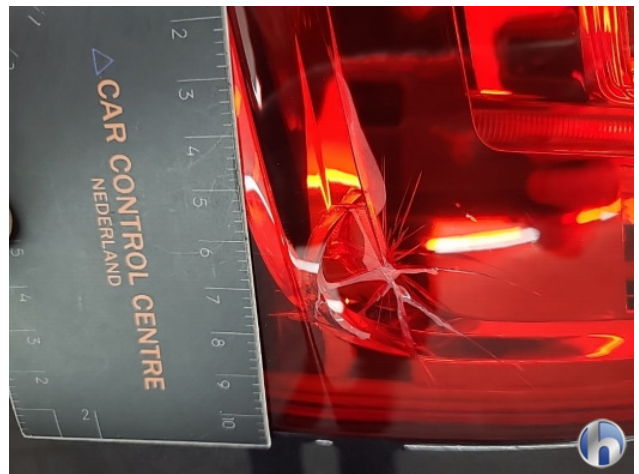
3. Achterlicht links
Breuk / barst / scheur - Vernieuwen

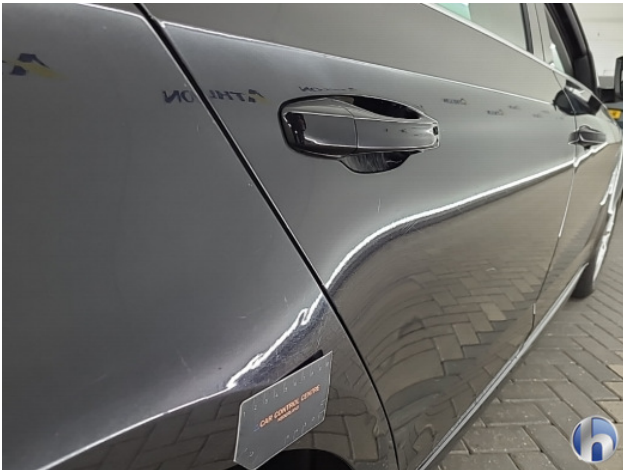
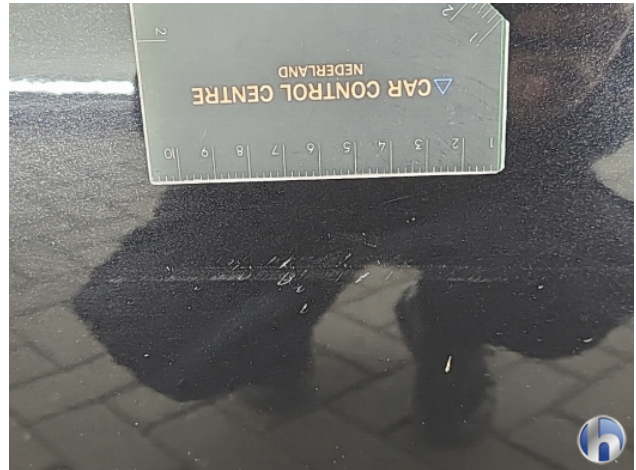
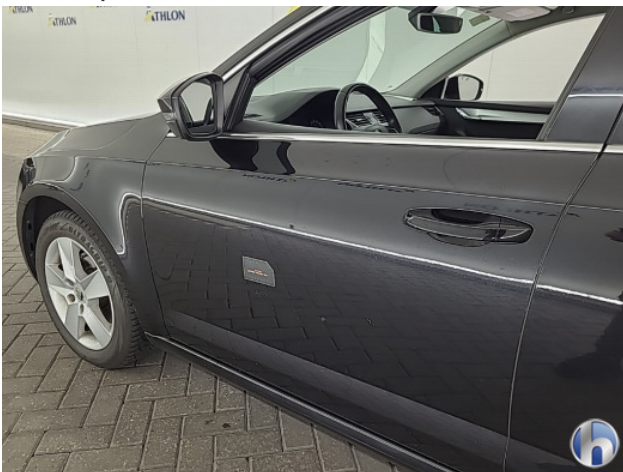
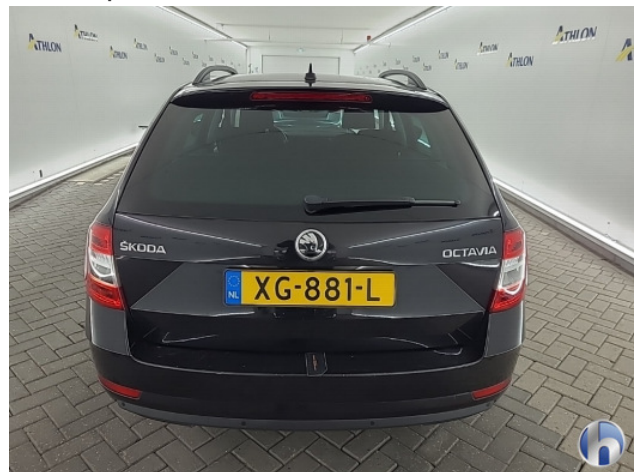
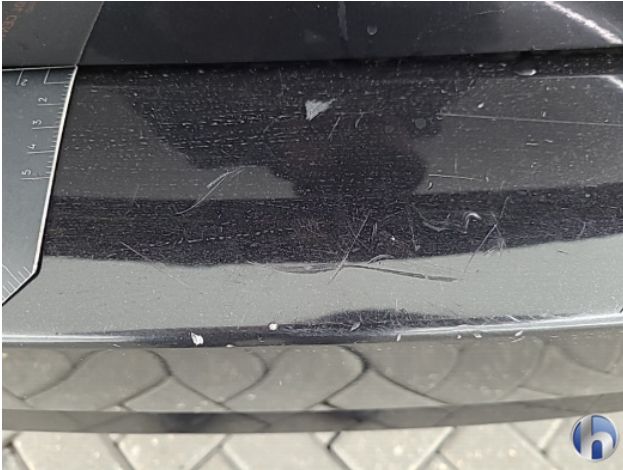
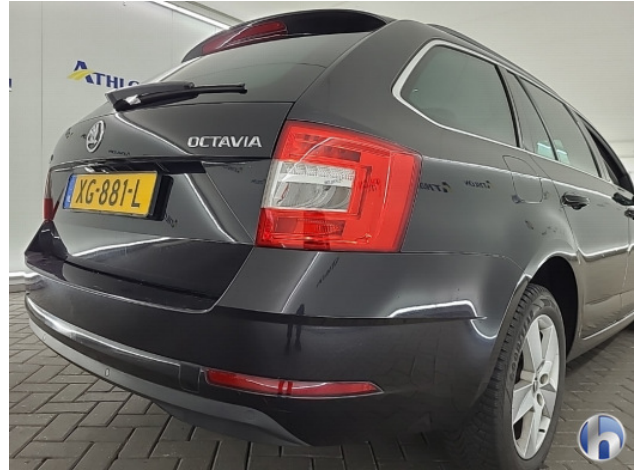
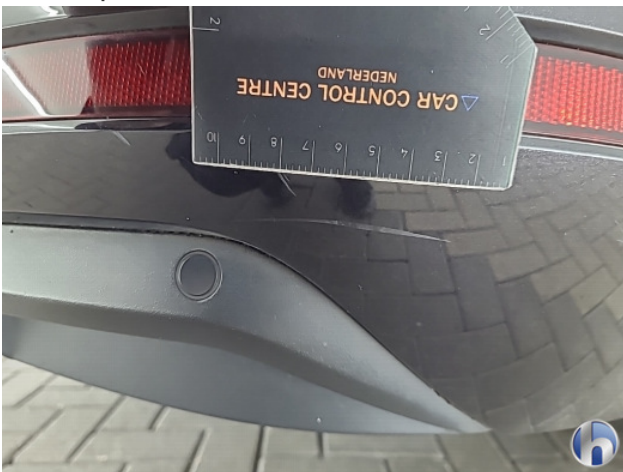
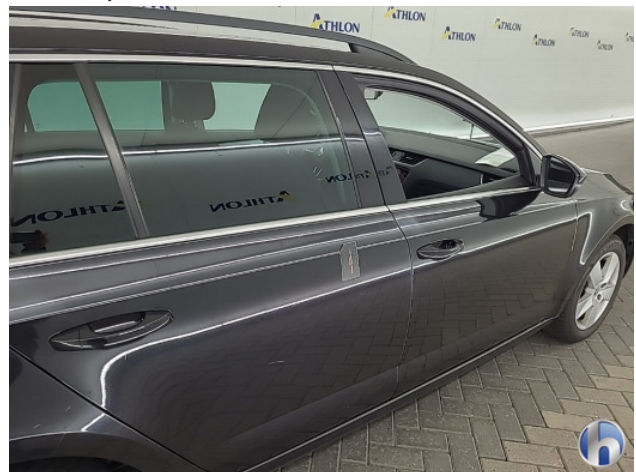
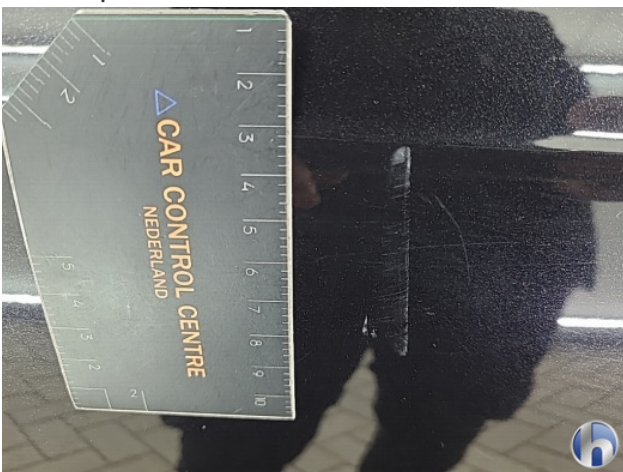
1. diverse
Gebruikssporen - Aanvaardbaar
