**Rapport nummer:** 0000001001160-NL170  
**Inspectie plaats:** ALMERE  
**Bezichtigingdatum:** 09.03.2023  
**Vlag :** ZL-092-V

#### Renault Zoe;Hatchback;Electric;Automatic;

#### Raming van de schade

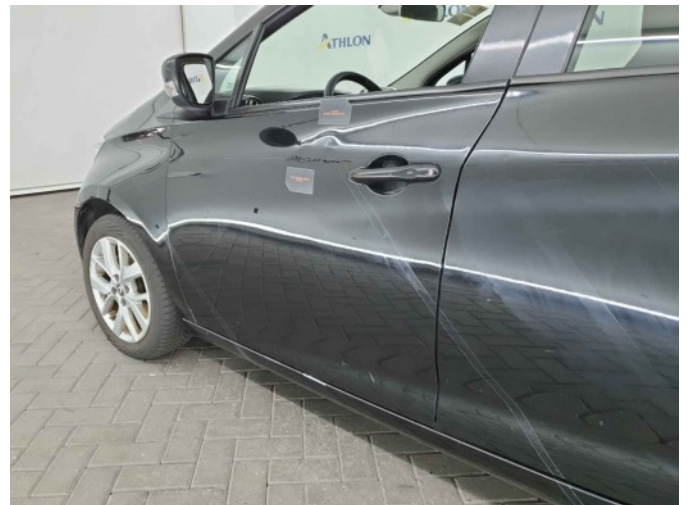
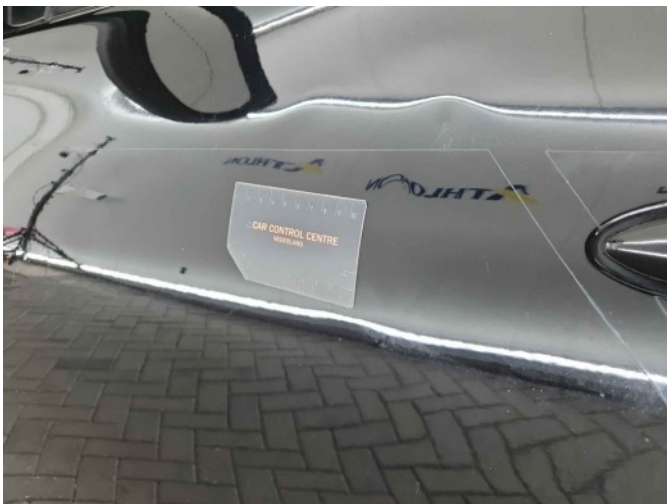
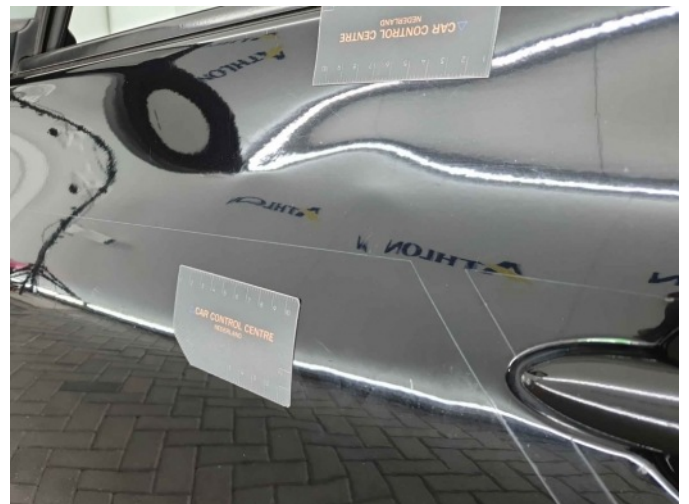
1. Portier voor - links

Deuk/Deuken

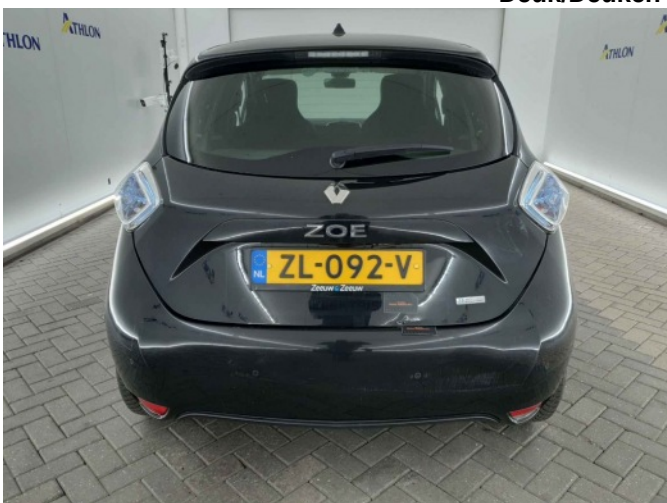
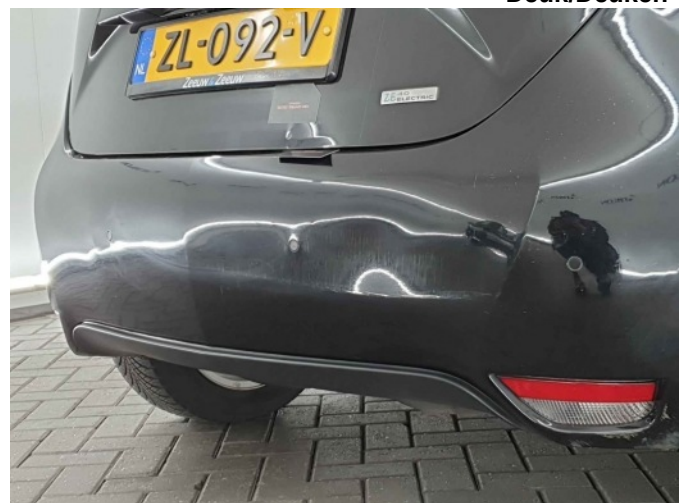
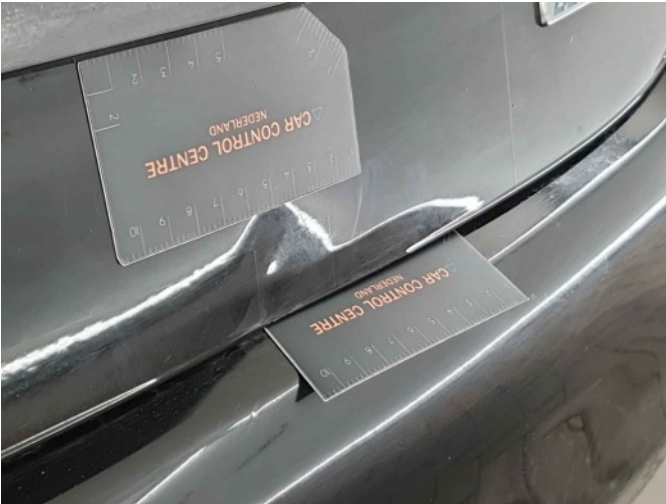
2. Achterbumper

Deuk/Deuken

**Deuk/Deuken**

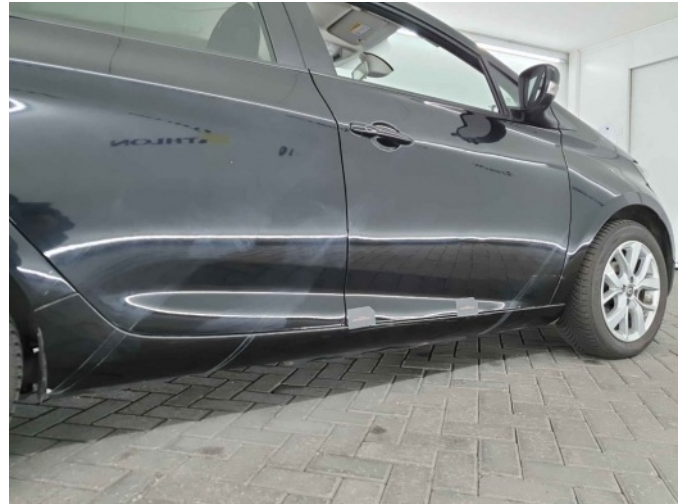
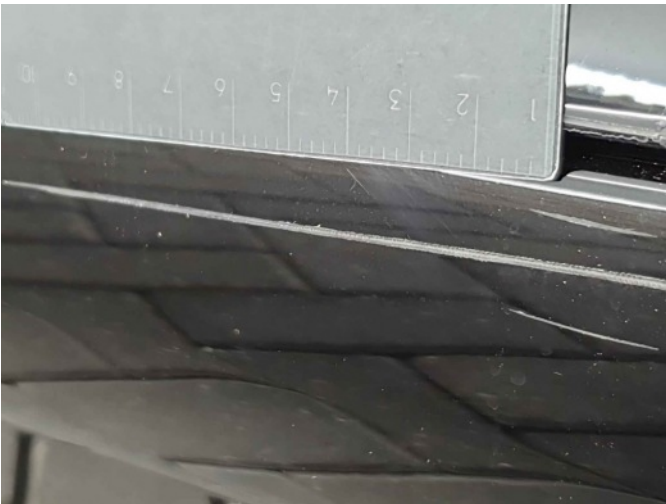
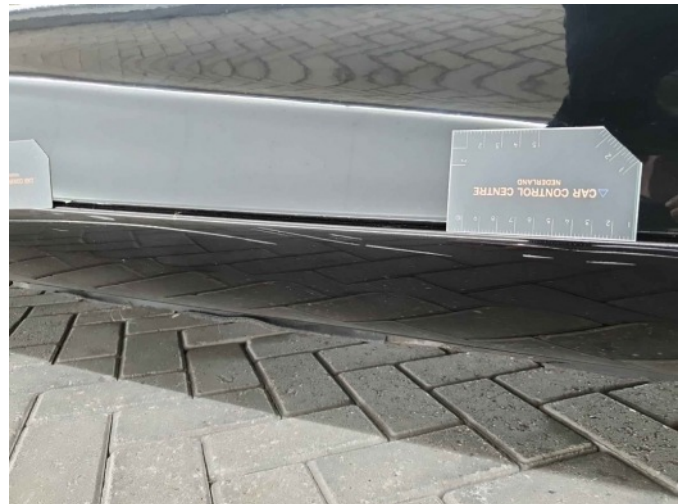
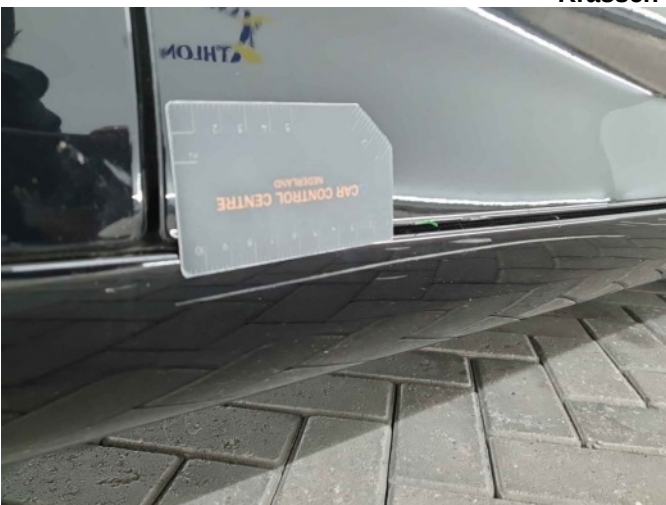
3. Dorpel - rechts

**Krassen**

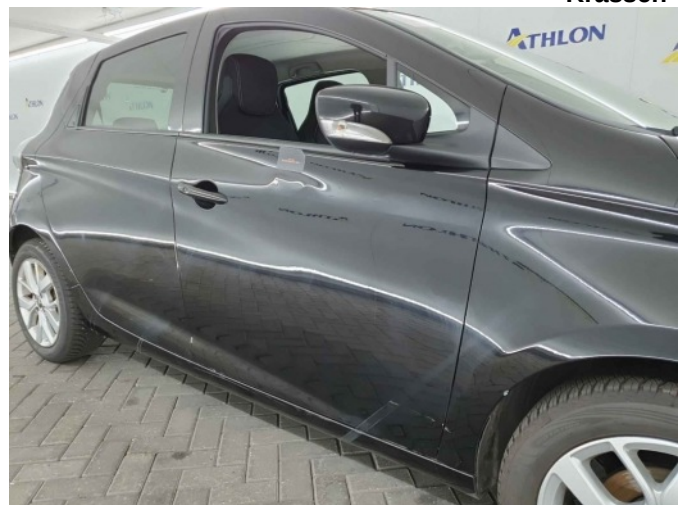
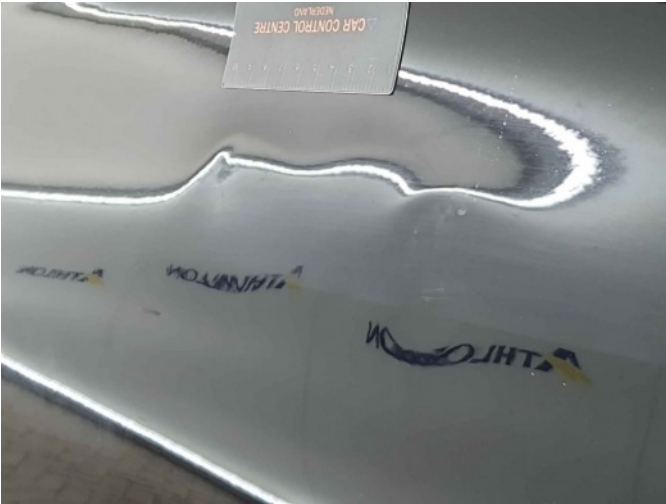
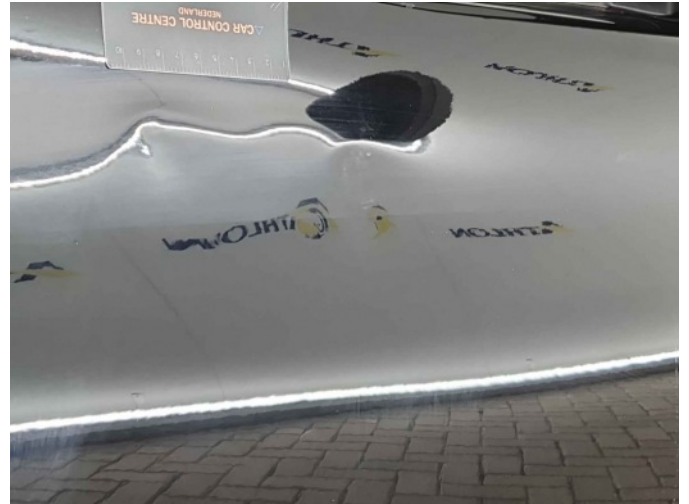
4. Portier voor - rechts

**Deuk/Deuken**

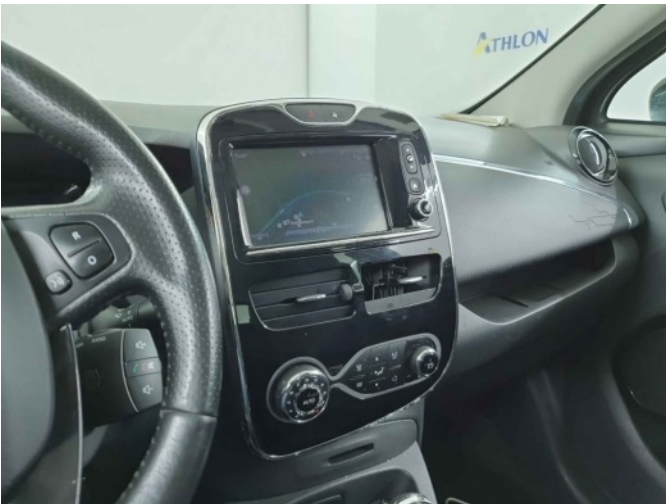
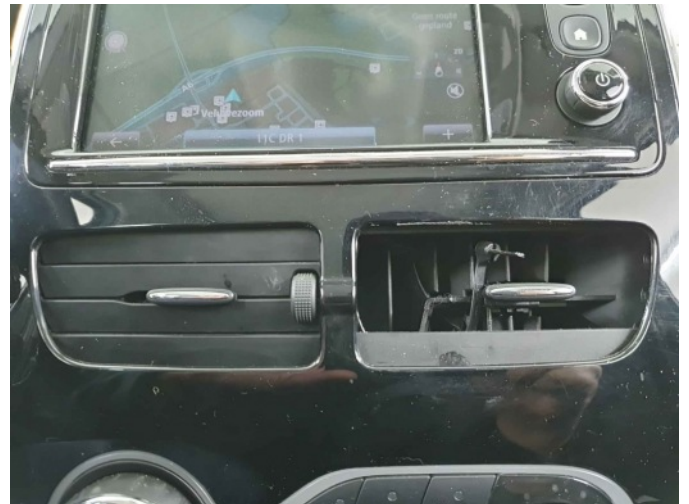
5. diverse interieurdelen

**Beschadigd**

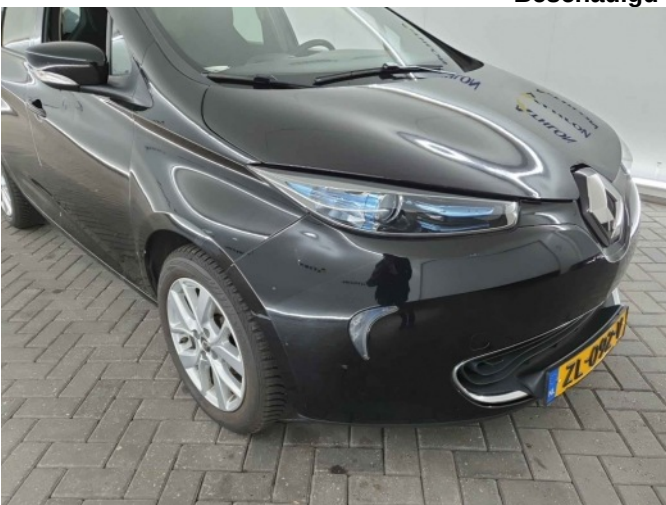
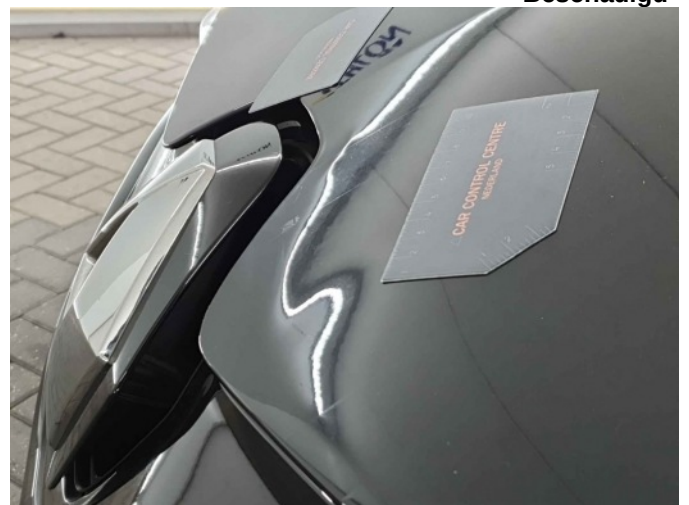
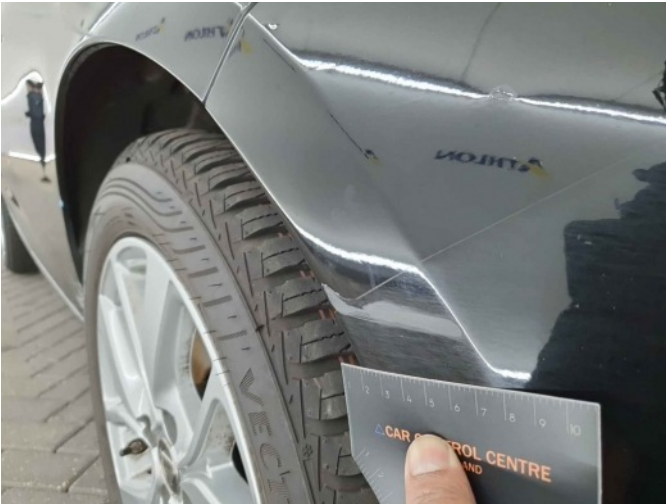
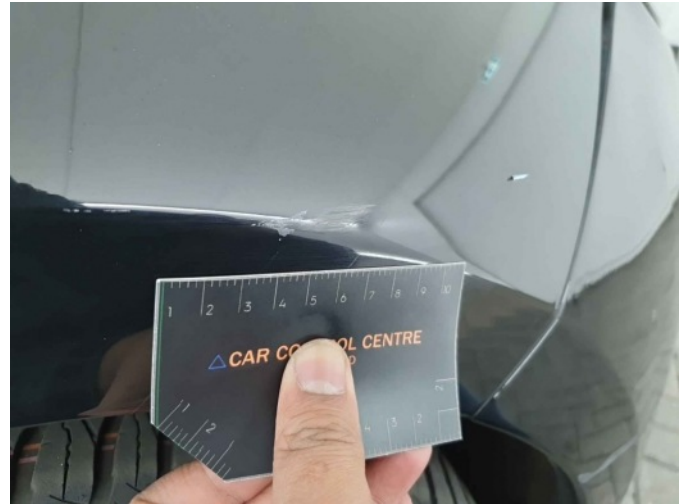
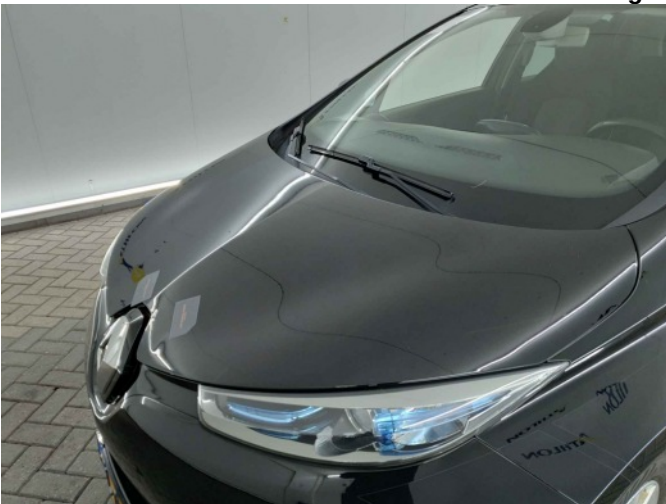
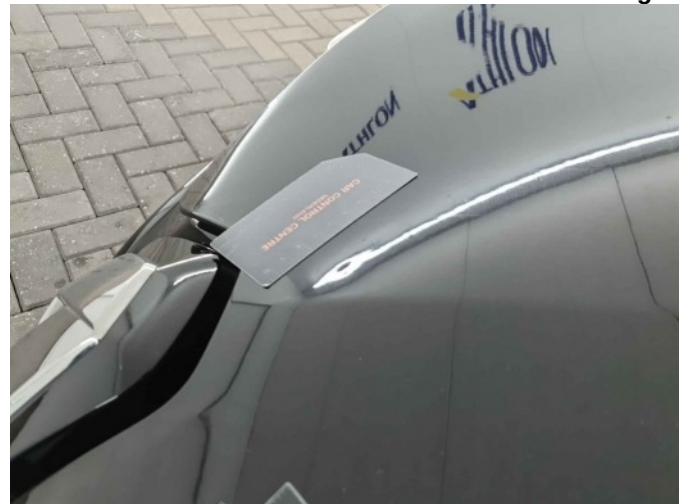
6. Diverse

**Beschadigd**
