## Naam rapport

**Report Number:** 0000000688228-NL876  
**Inspectie locatie :** Veluwezoom 4 , 1327 AG ALMERE  
**Bezoek datum:** 09.03.2023  
**Vlag:** RZ-961-D

#### Mazda 3 hatchback;Hatchback;Petrol;Manual;Blue

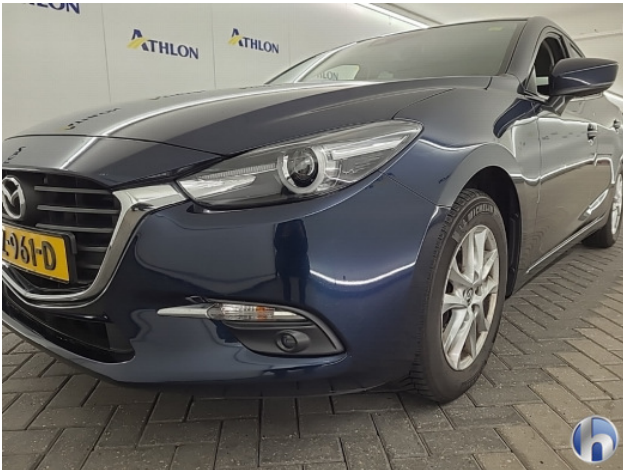
1. Voorbumper  
Schaafplek - Spot Repair/Deelreparatie

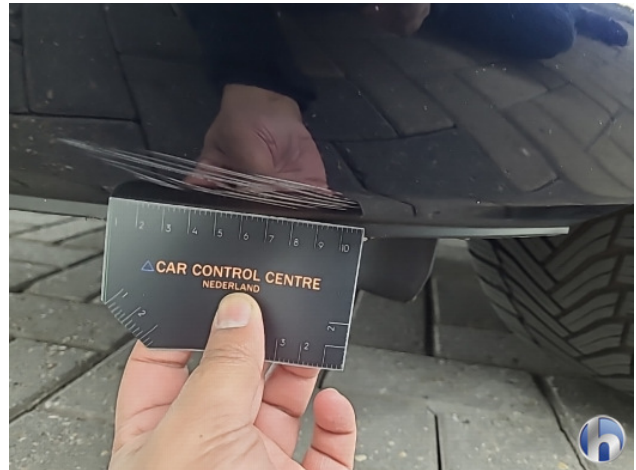
1. Voorbumper  
Schaafplek - Spot Repair/Deelreparatie

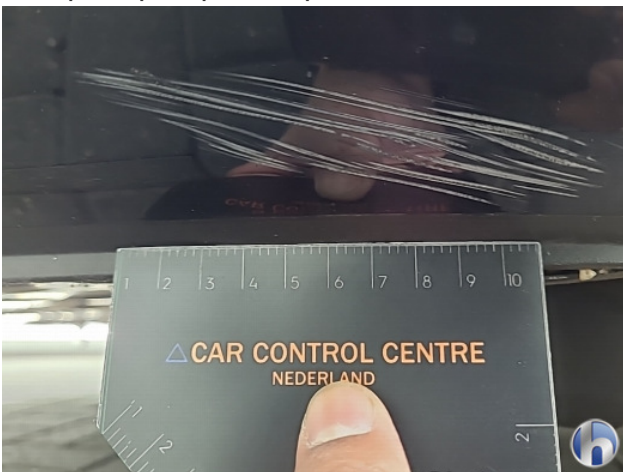
1. Voorbumper  
Schaafplek - Spot Repair/Deelreparatie

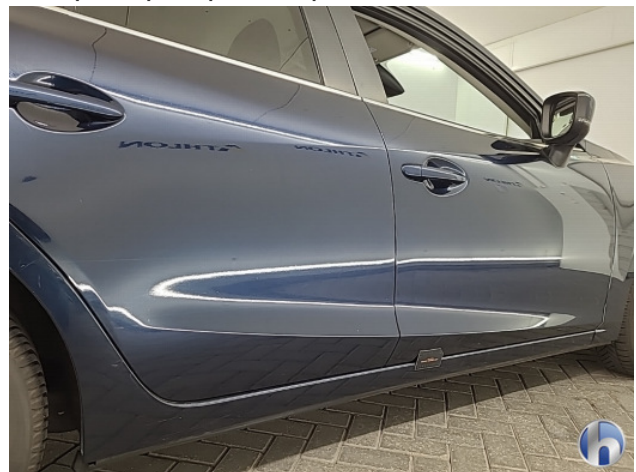
2. Dorpel - rechts  
Krassen - Spuiten

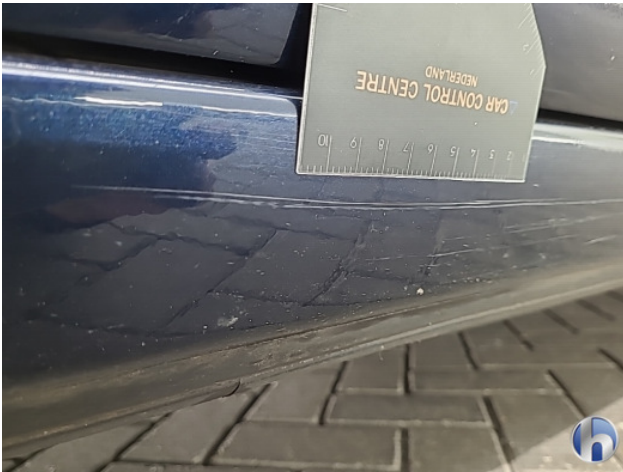
2. Dorpel - rechts  
**Krassen - Spuiten**

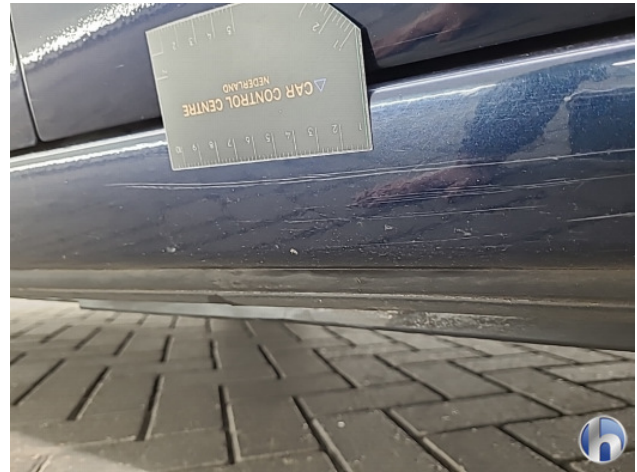
2. Dorpel - rechts  
**Krassen - Spuiten**

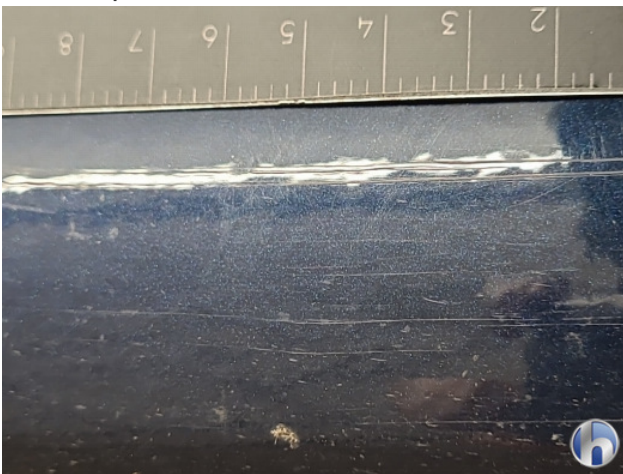
2. Dorpel - rechts  
**Krassen - Spuiten**

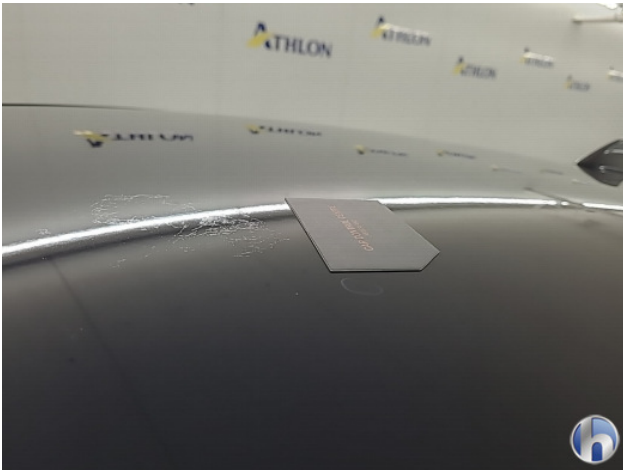
1. diverse

**Gebruikssporen - Aanvaardbaar**
