**Rapport nummer:** 0000000813808-NL170  
**Inspectie plaats:** ALMERE  
**Bezichtigingdatum:** 09.03.2023  
**Vlag :** TR-540-F

#### Peugeot 108;Hatchback;Petrol;Manual;Grey

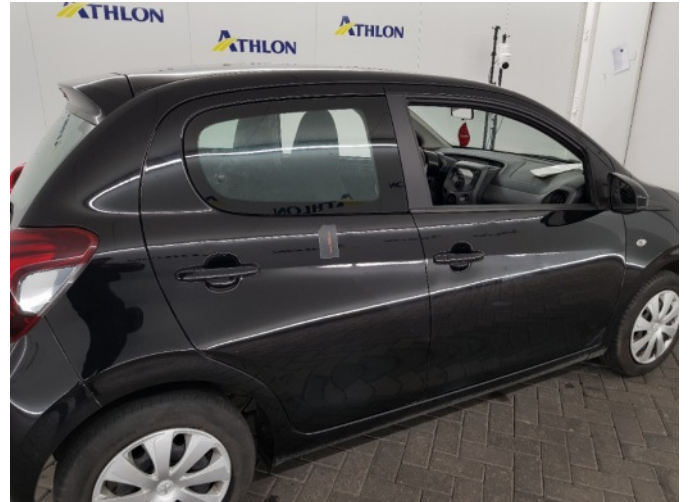
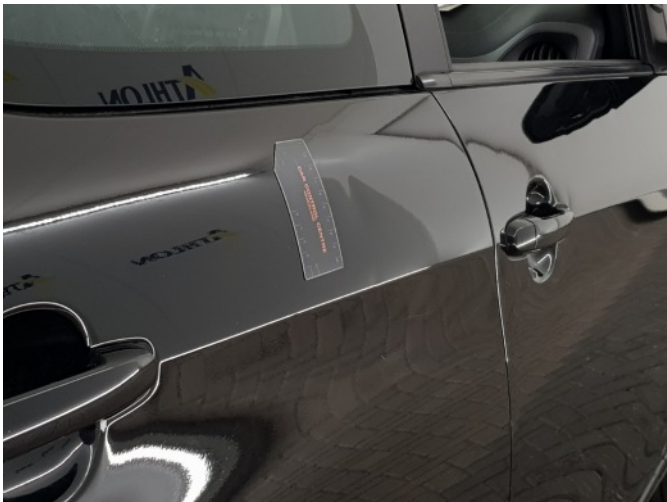
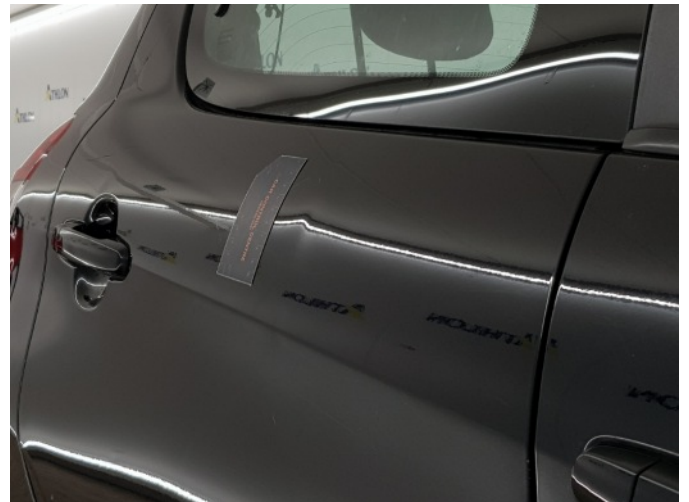
1. Portier achter - rechts

**Deuk/Deuken**

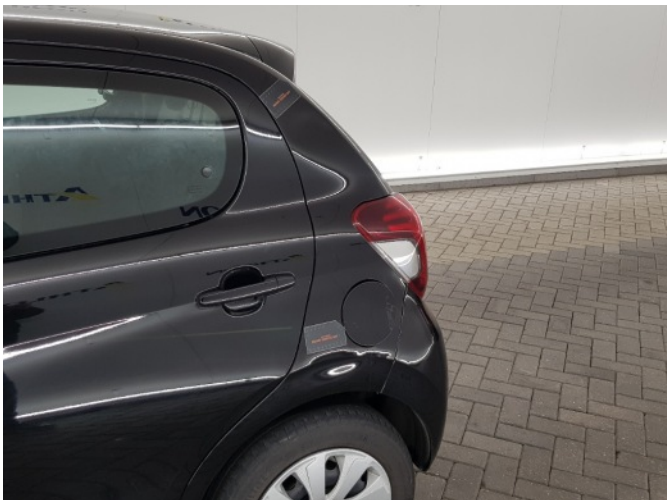
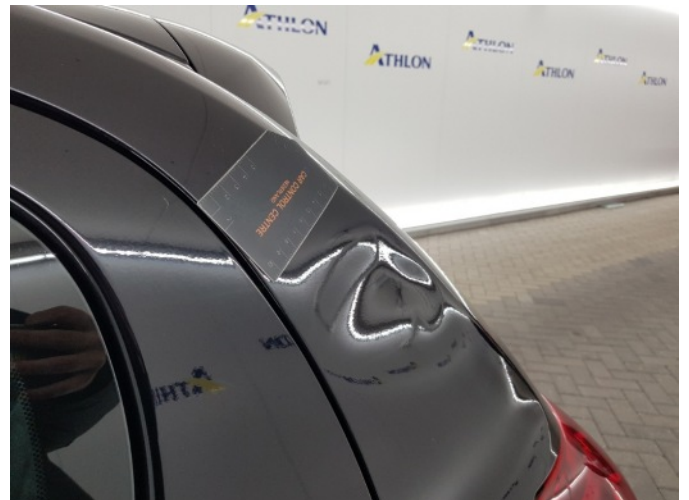
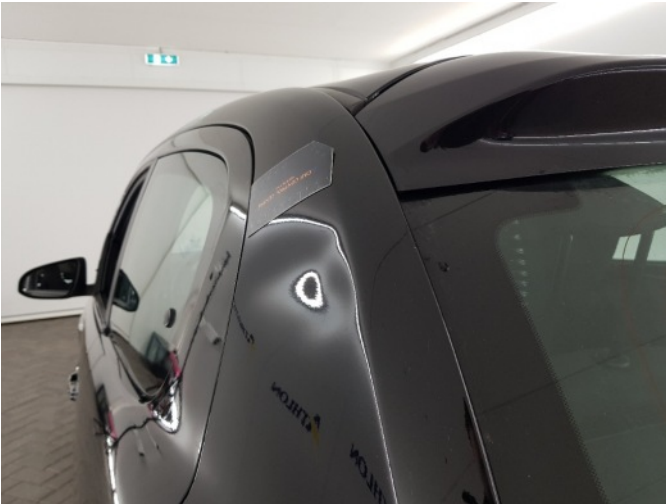
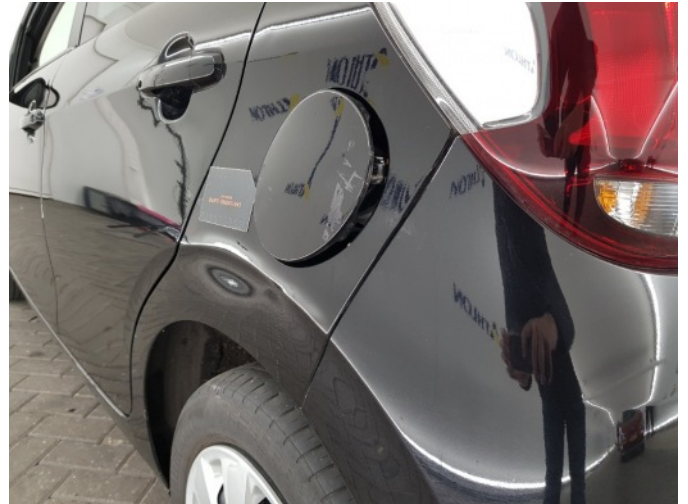
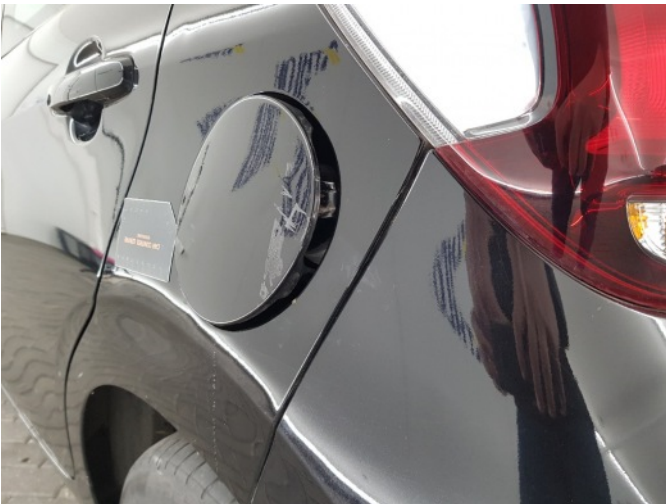
2. Zijwand - achter - Links

**Deuk/Deuken**

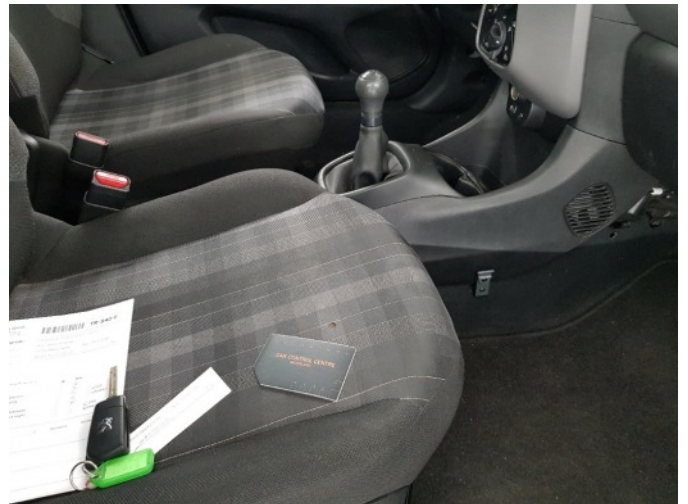
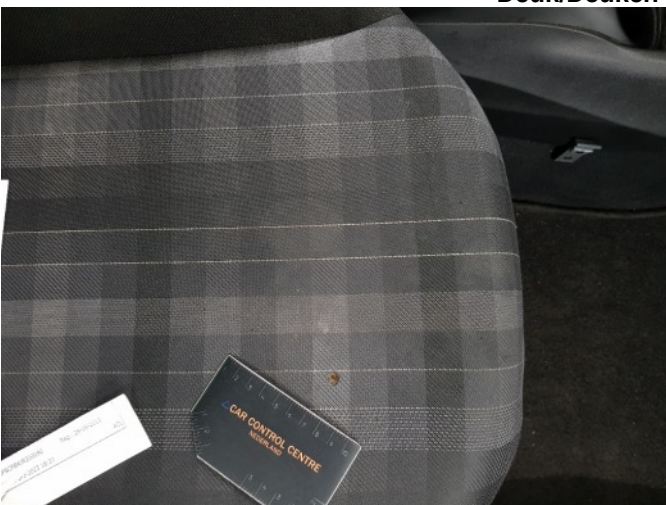
3. Interieur diverse

**Beschadigd**

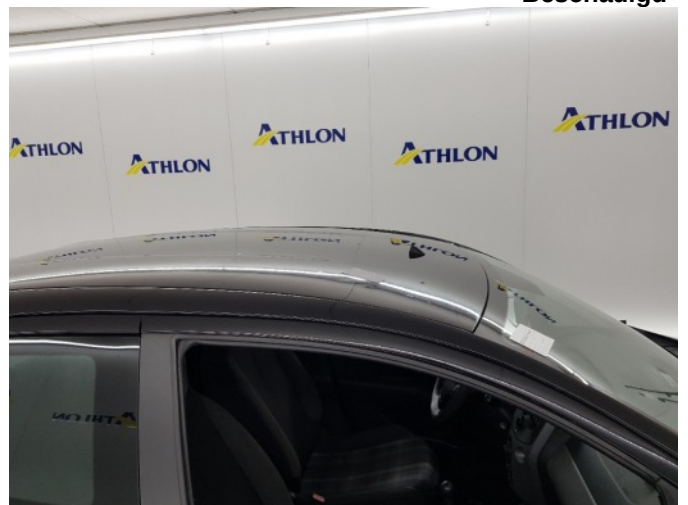
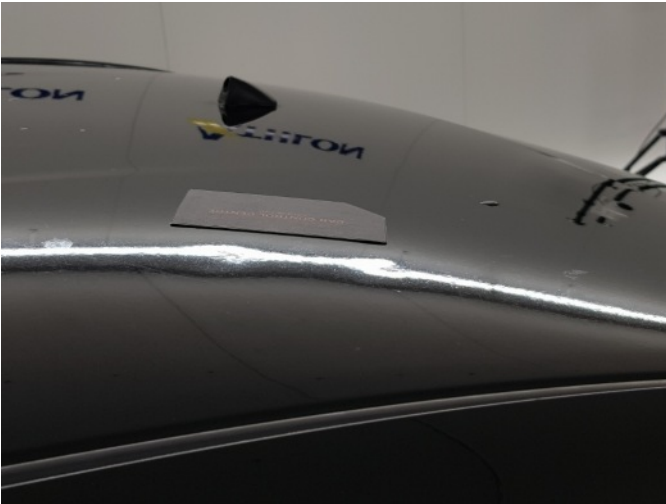
4. Diverse

**Gebruikssporen**
