**Rapport nummer:** 0000000813812-NL170  
**Inspectie plaats:** ALMERE  
**Bezichtigingdatum:** 10.03.2023  
**Vlag :** TR-547-F

#### Peugeot 108;Hatchback;Petrol;Manual;Grey

VIN:	<b>VF3PSCFB4JR206155</b>	Kilometerstand afgelezen:	<b>62557 km</b>
Eerste registratie / Bouwjaar:	<b>28.09.2018 / 0</b>	Bezichtigingdatum / -plaats:	<b>10.03.2023 ALMERE</b>
Voertuig type:	<b>Personenauto</b>	Voertuig type:	<b>Hatchback</b>
HSN/TSN:	<b>null//null</b>	Auto rookvrij:	<b>nee</b>
Conditie exterieur:	<b>3 - Toestand bevredigend</b>	Conditie interieur:	<b>3 - Toestand bevredigend</b>

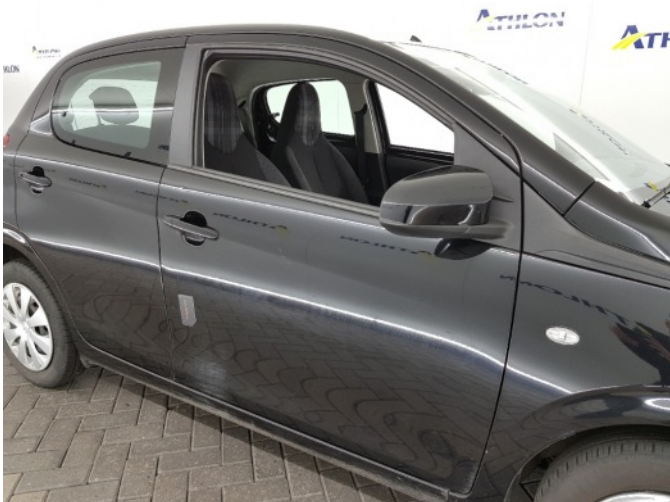
1. Portier voor - rechts

- 1.) Portier voor - rechts | Deuk/Deuken
- 2.) Diverse interieurdelen | Brandgat
- 3.) Diverse | Gebruikssporen

Deuk/Deuken

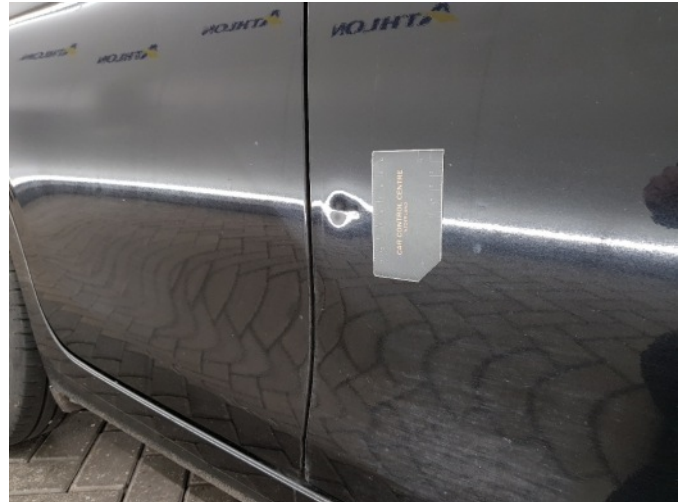
1. Portier voor - rechts

Deuk/Deuken

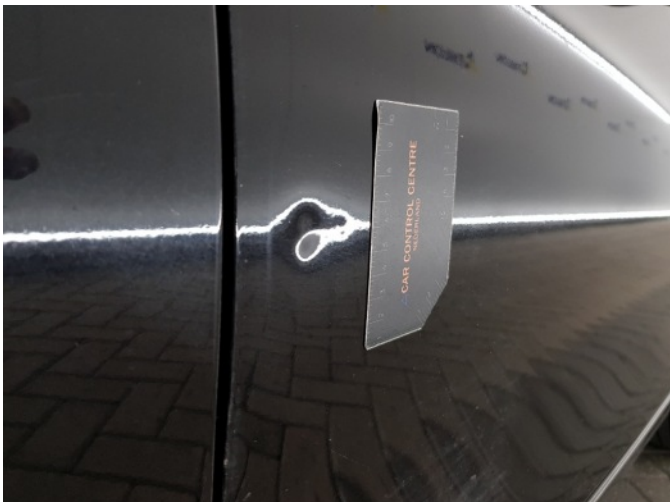
1. Portier voor - rechts

Deuk/Deuken

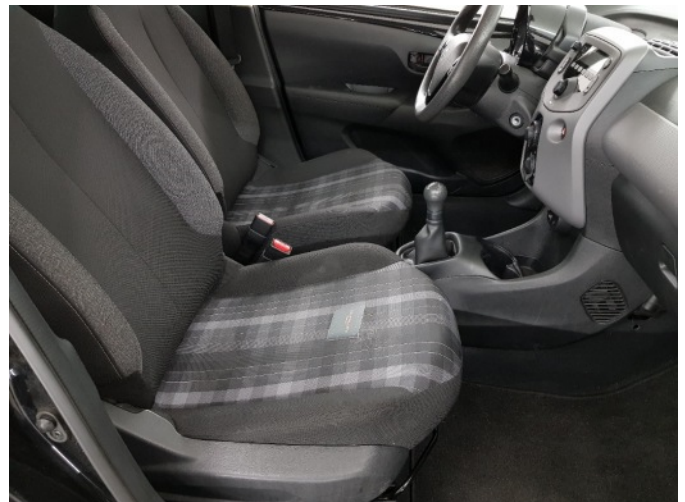
2. Diverse interieurdelen

Brandgat

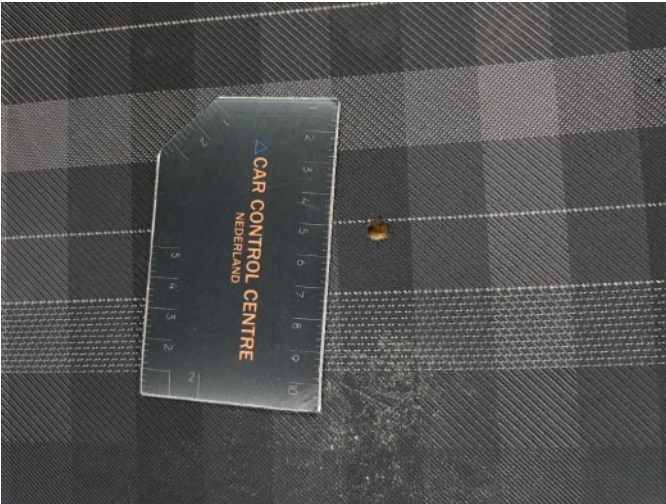
2. Diverse interieurdelen

**Brandgat**

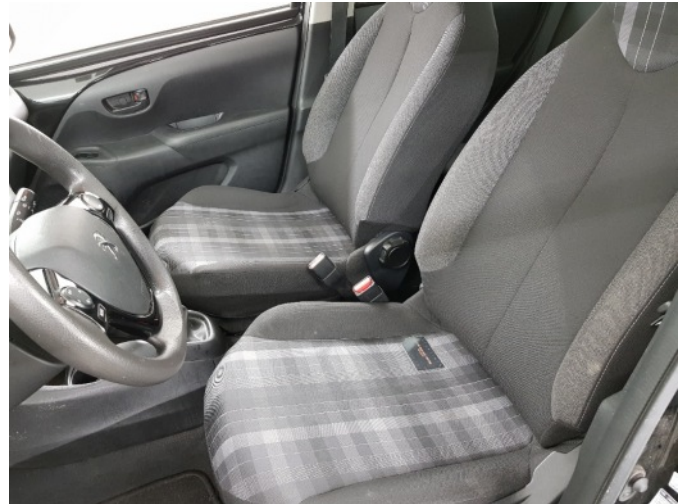
2. Diverse interieurdelen

**Brandgat**

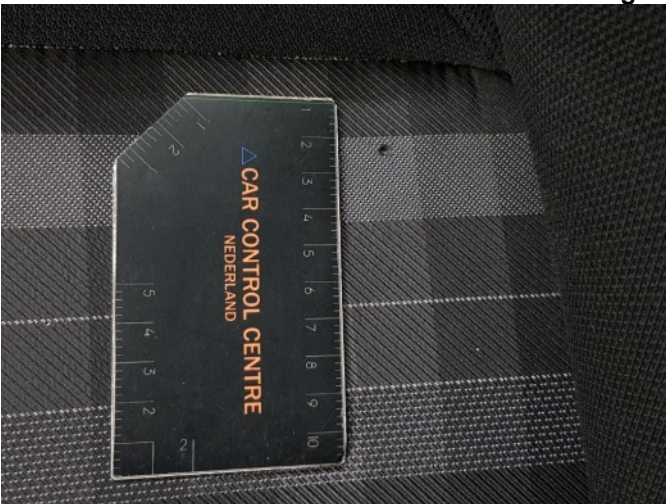
2. Diverse interieurdelen

**Brandgat**

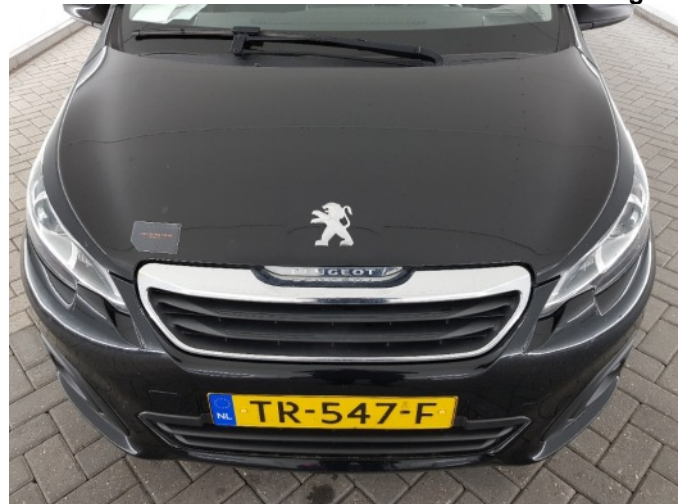
3. Diverse

**Gebruikssporen**

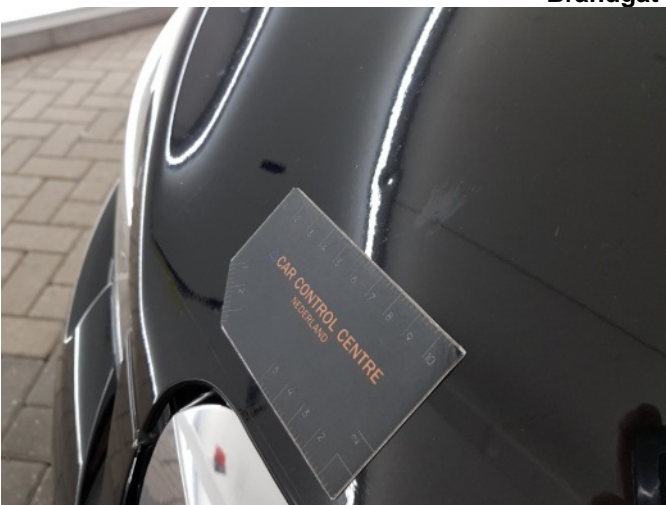
3. Diverse

**Gebruikssporen**

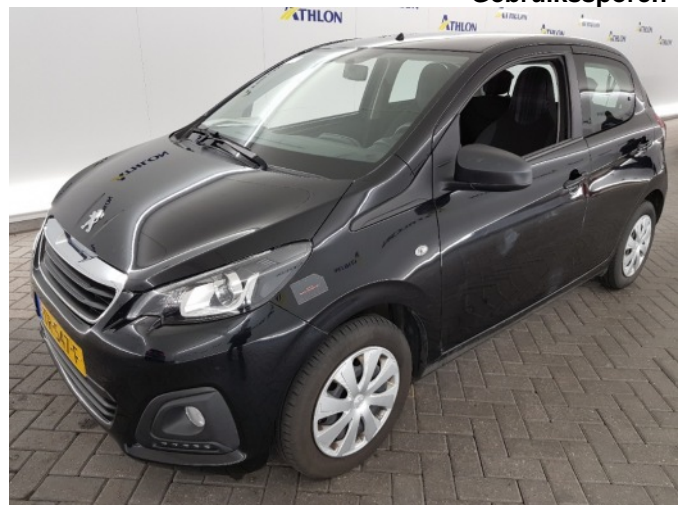
3. Diverse

**Gebruikssporen**

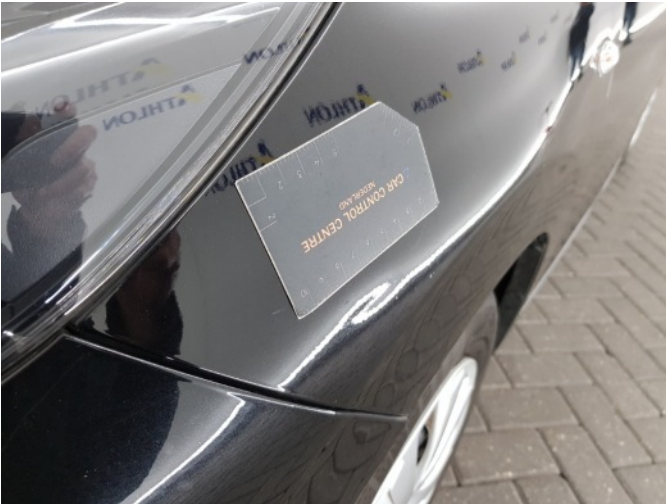
3. Diverse

**Gebruikssporen**

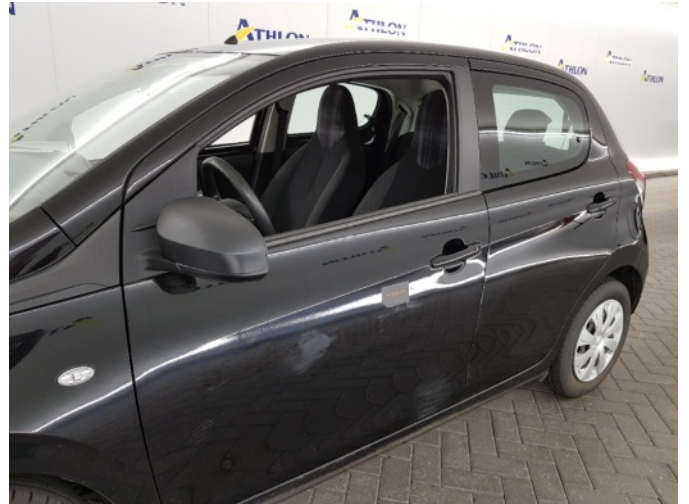
3. Diverse

**Gebruikssporen**

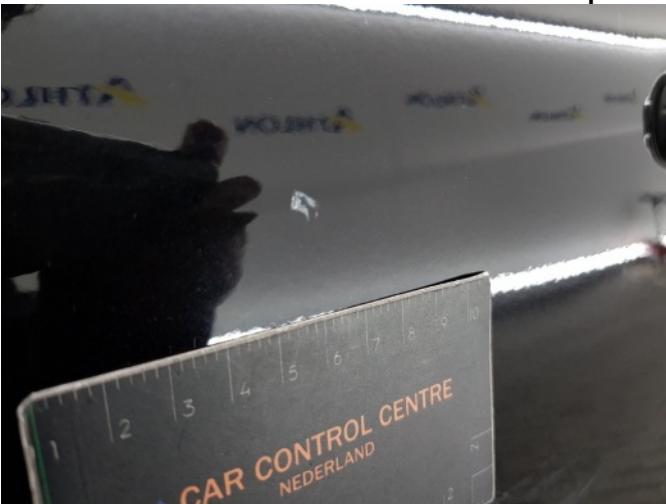
3. Diverse

**Gebruikssporen**

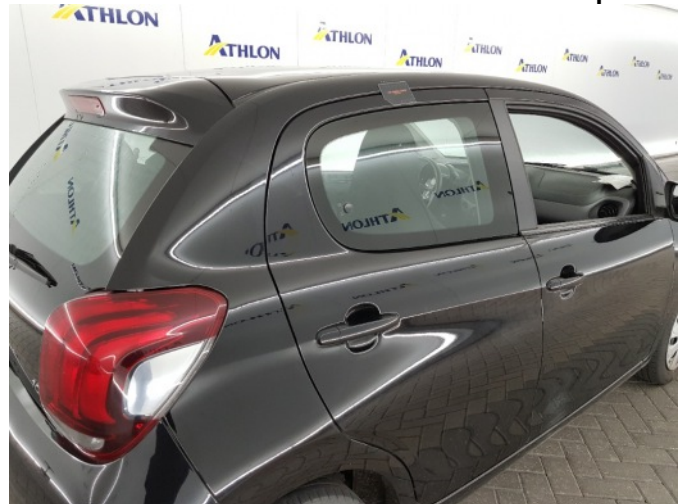
3. Diverse

**Gebruikssporen**

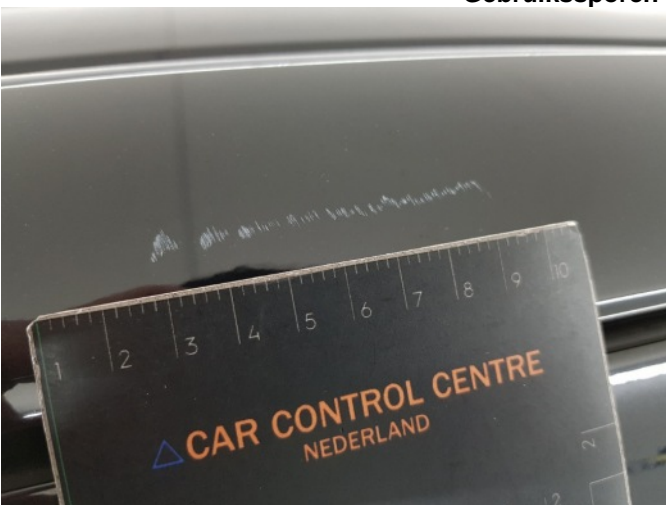
3. Diverse

**Gebruikssporen**

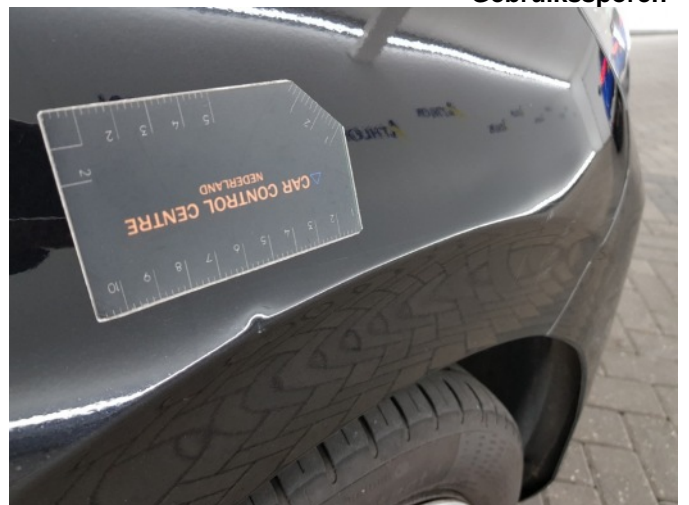
3. Diverse

**Gebruikssporen**
