Naam rapport

Report Number: 0000000689338-NL876
Inspectie locatie : Veluwezoom 4 , 1327 AG ALMERE
Bezoek datum: 10.03.2023
Vlag: RZ-789-P

Peugeot 108

VIN:	VF3PSCFB3HR177495	Kilometers gelezen:	45214 km
Eerste registratie / :	28.02.2018 / 0	Bezoek Datum / -plaats:	10.03.2023 Veluwezoom 4 , 1327 AG ALMERE
Soort voertuig:	Auto	Type voertuig:	Hatchback
HSN/TSN:		roken voertuig:	geen
Staat buiten:	3 - Gemiddeld	Staat binnenkant:	2 - Goede

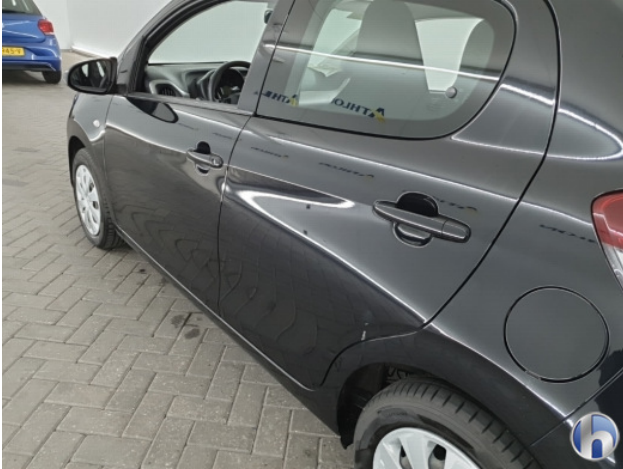
1. Diverse
Gebruikssporen - Aanvaardbaar

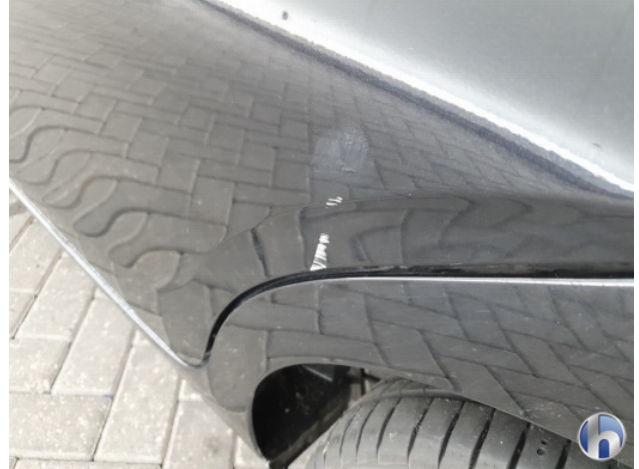
1. Diverse
Gebruikssporen - Aanvaardbaar
