**Rapport nummer:** 0000000813818-NL170  
**Inspectie plaats:** ALMERE  
**Bezichtigingdatum:** 13.03.2023  
**Vlag :** TR-543-F

#### Peugeot 108;Hatchback;Petrol;Manual;Grey

VIN:	<b>VF3PSCFB4JR205807</b>	Kilometerstand afgelezen:	<b>54973 km</b>
Eerste registratie / Bouwjaar:	<b>28.09.2018 / 0</b>	Bezichtigingdatum / -plaats:	<b>13.03.2023 ALMERE</b>
Voertuig type:	<b>Personenauto</b>	Voertuig type:	<b>Hatchback</b>
HSN/TSN:	<b>null//null</b>	Auto rookvrij:	<b>nee</b>
Conditie exterieur:	<b>3 - Toestand bevredigend</b>	Conditie interieur:	<b>2 - Toestand goed</b>

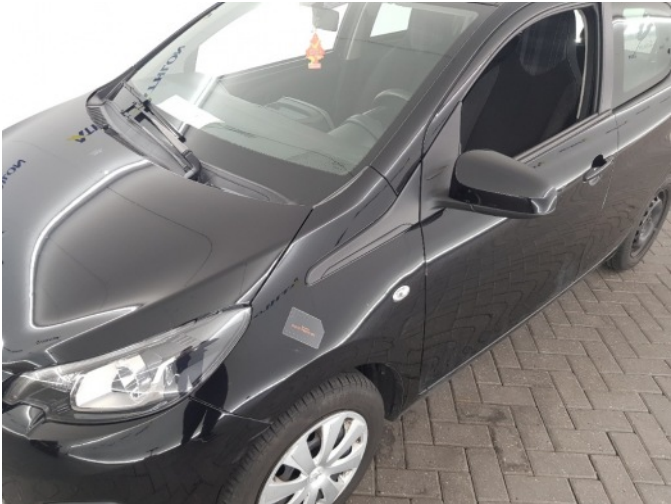
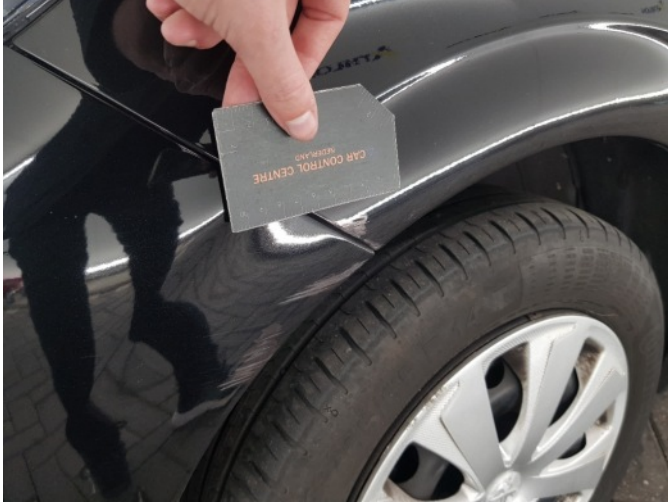
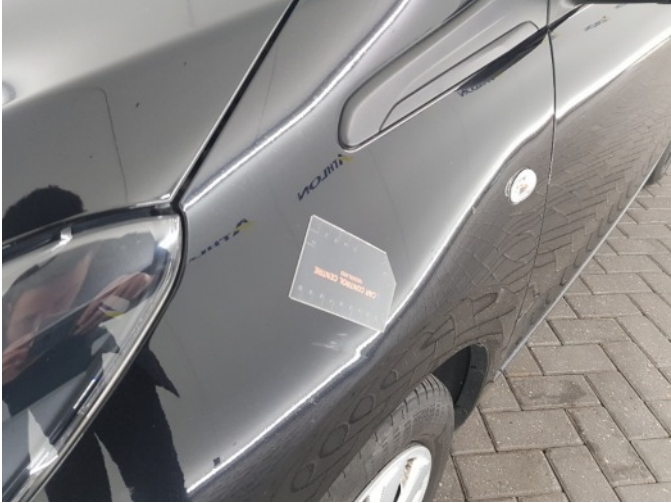
1. Spatbord voor- links

- 1.) Spatbord voor- links | Deuk/Deuken
- 2.) Voorbumper | Schaafplek
- 3.) bestuurdersstoel | Brandgat

**Deuk/Deuken**

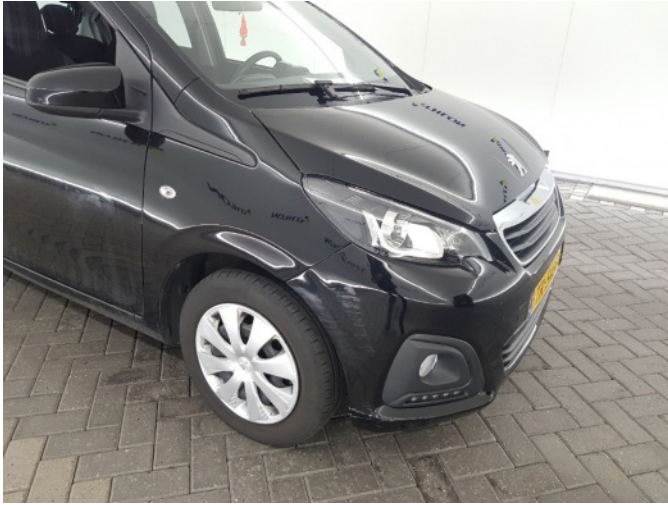
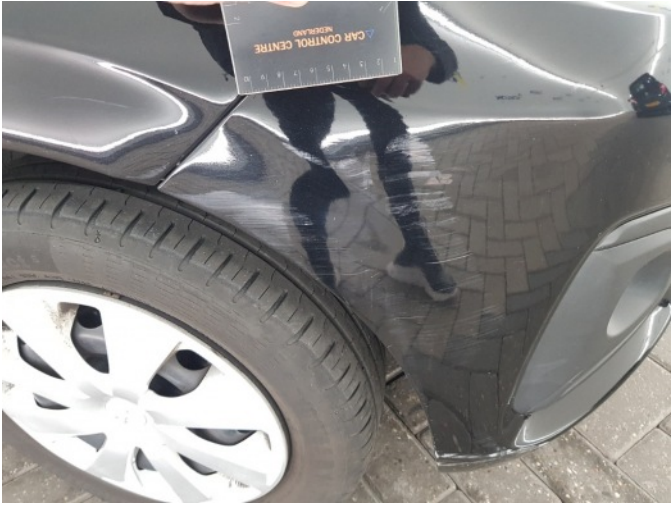
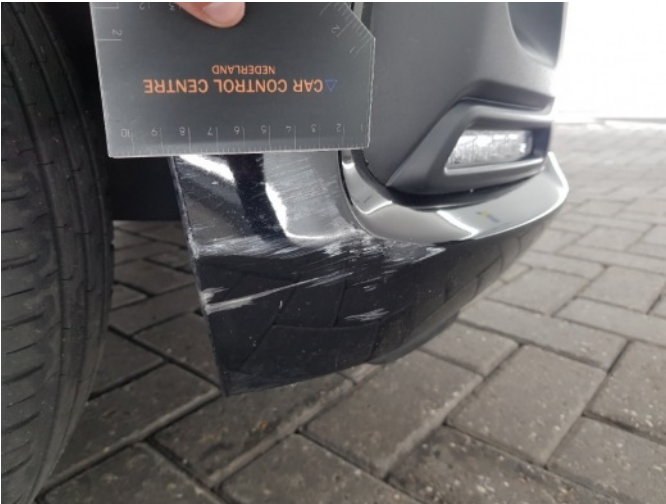
2. Voorbumper

**Schaafplek**

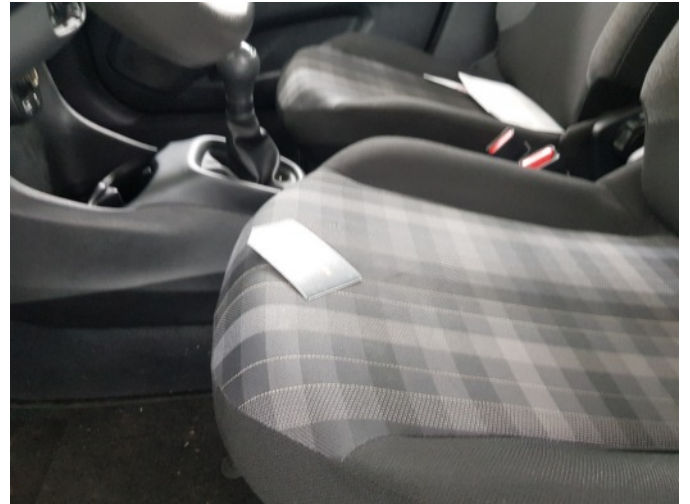
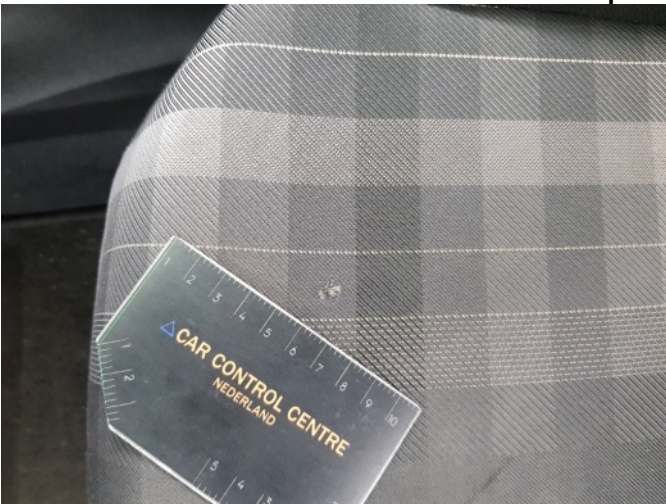
3. bestuurdersstoel

**Brandgat**
