**Rapport nummer:** 0000000813814-NL170  
**Inspectie plaats:** ALMERE  
**Bezichtigingdatum:** 09.03.2023  
**Vlag :** TR-549-F

##### Peugeot 108;Hatchback;Petrol;Manual;Grey

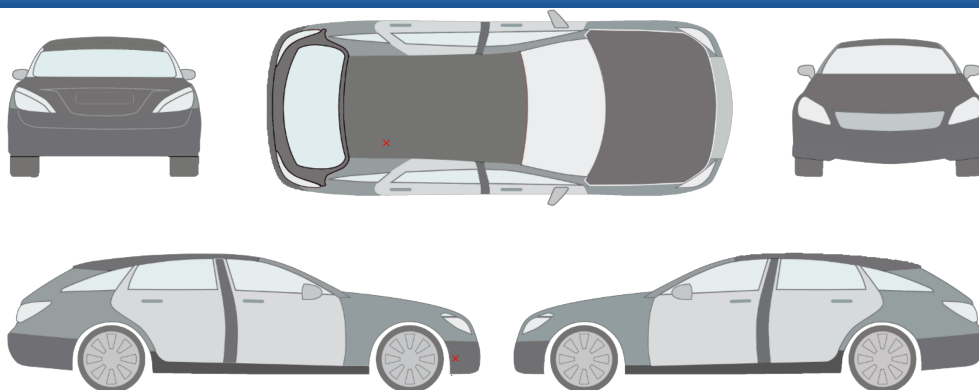
- 1.) Dak | Krassen
- 2.) Voorbumper | Schaafplek
- 3.) diverse | Gebruikssporen

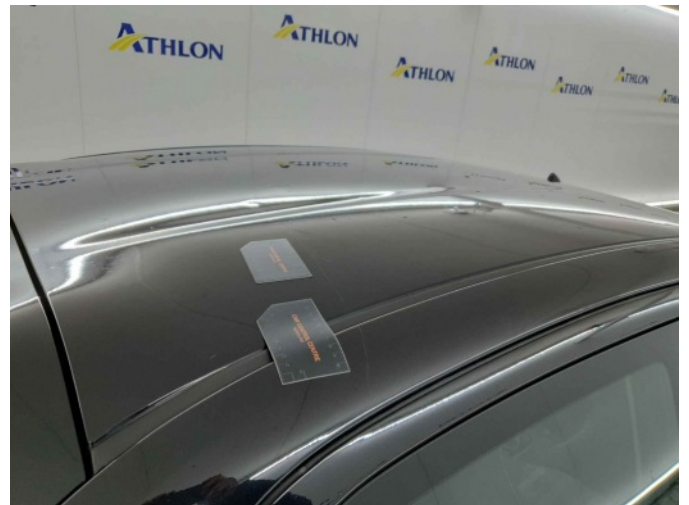
1. Dak

**Krassen**

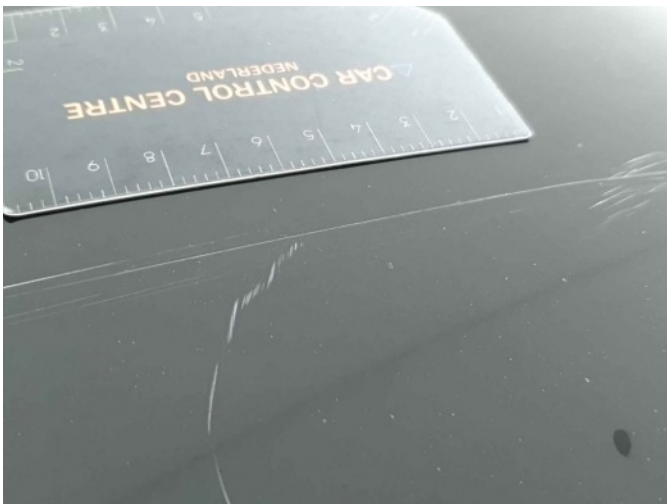
1. Dak

**Krassen**

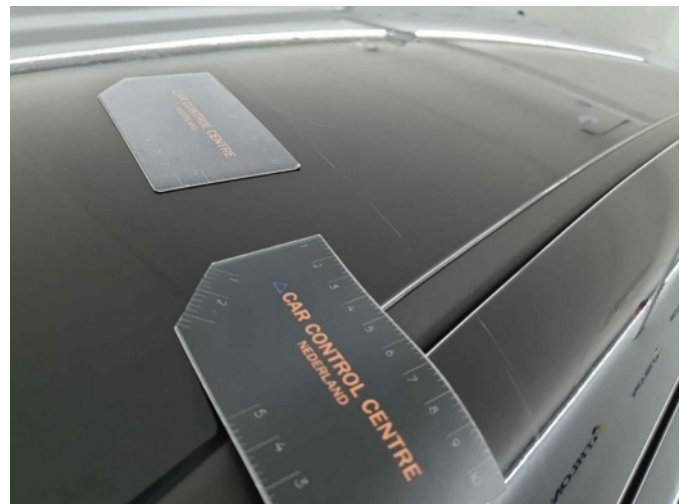
1. Dak

**Krassen**

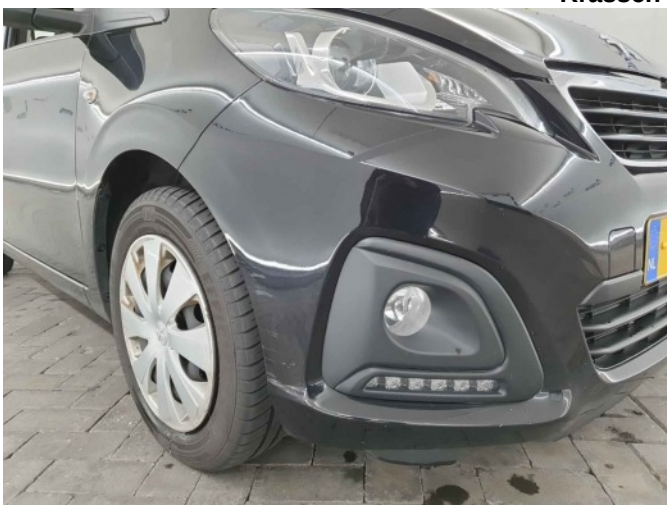
2. Voorbumper

**Schaafplek**

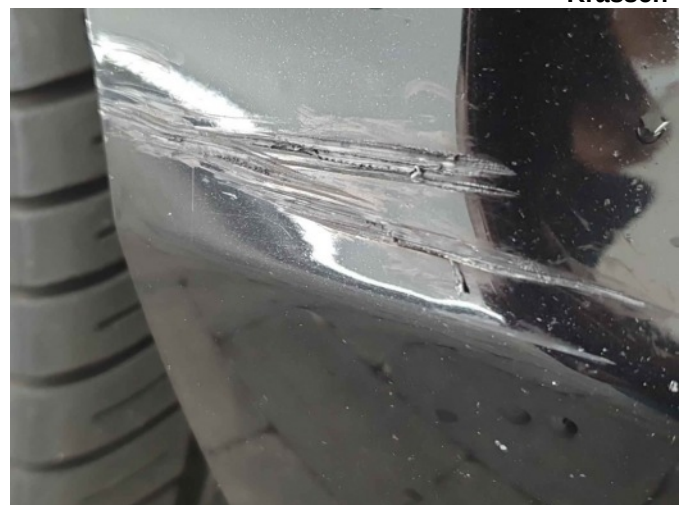
2. Voorbumper

**Schaafplek**

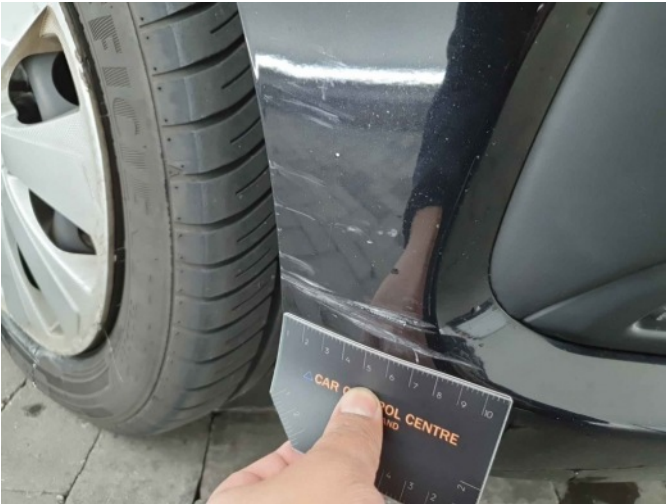
2. Voorbumper

**Schaafplek**

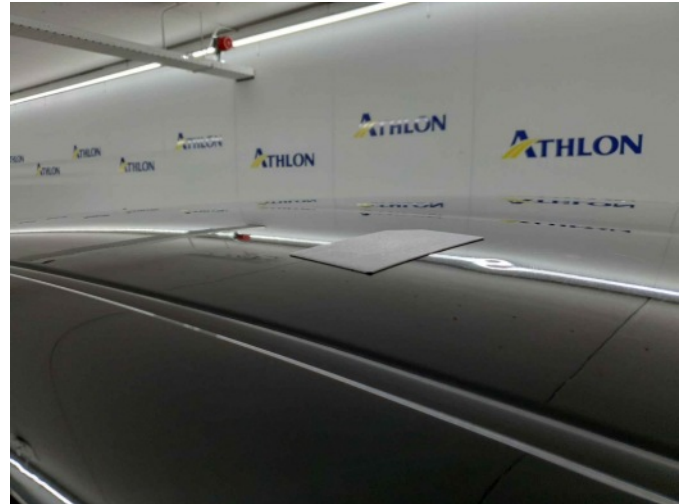
3. diverse

**Gebruikssporen**
