Naam rapport

Report Number: 0000000688421-NL876
Inspectie locatie : Veluwezoom 4 , 1327 AG ALMERE
Bezoek datum: 09.03.2023
Vlag: SG-250-H

BMW X1;Terreinwagen;Diesel;Automatic;Blue

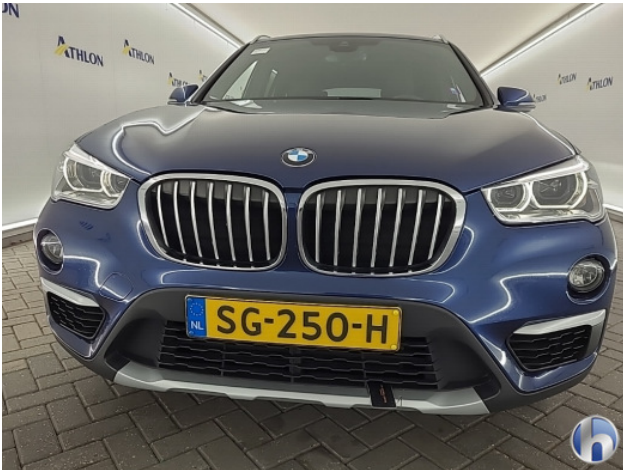
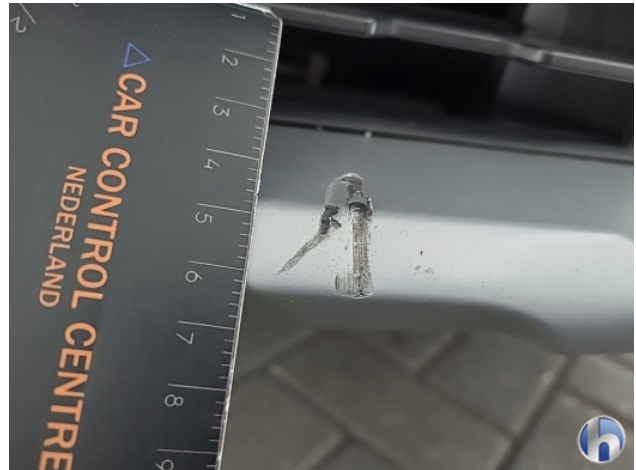
1. Voorspoiler
Krassen - Spot Repair/Deelreparatie

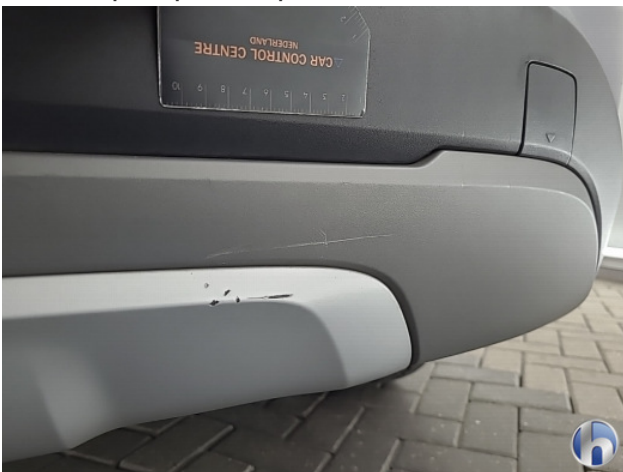
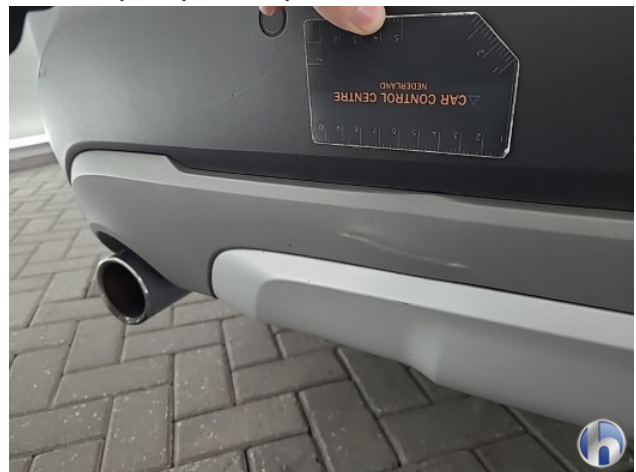
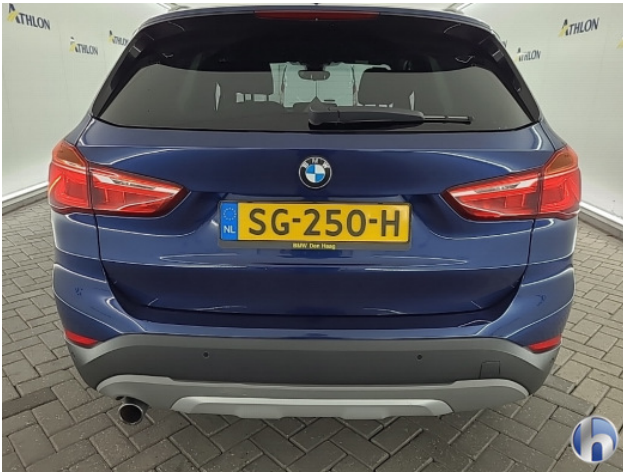
2. Achterbumper
Deuk/deuken - Spot Repair/Deelreparatie
