Naam rapport

Report Number: 0000000687814-NL876
Inspectie locatie : Veluwezoom 4 , 1327 AG ALMERE
Bezoek datum: 08.03.2023
Vlag: TN-096-T

Mazda CX-5;Terreinwagen;Petrol;Automatic;Blue

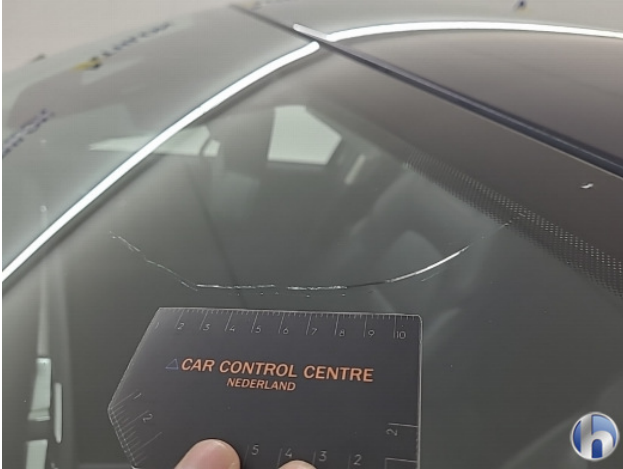
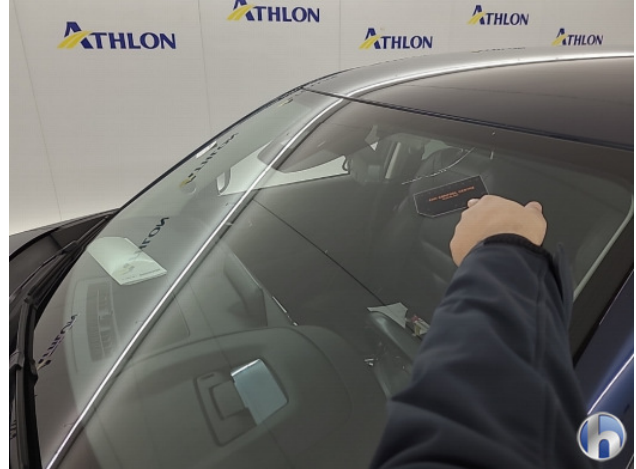
1. Voorruit
Breuk / barst / scheur - Vernieuwen

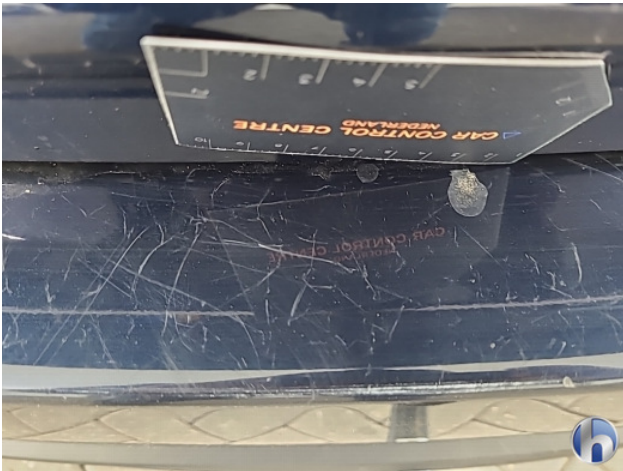
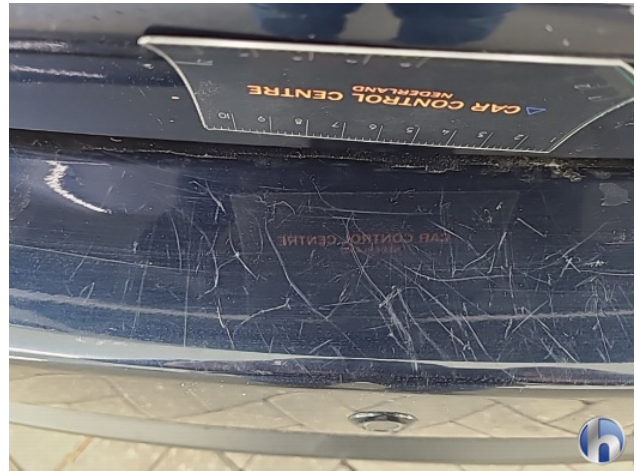
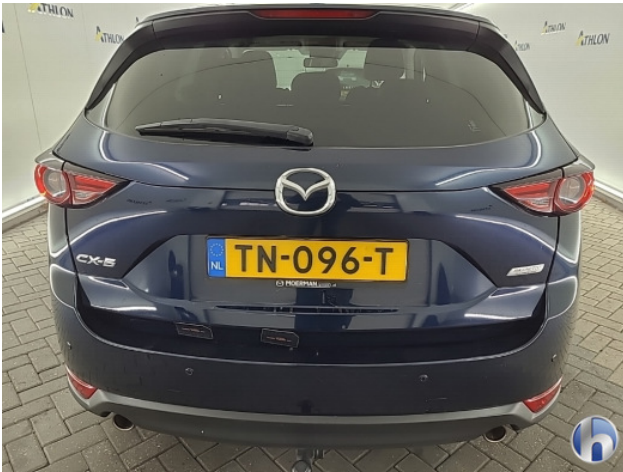
2. Achterbumper
Krassen - Spot Repair/Deelreparatie

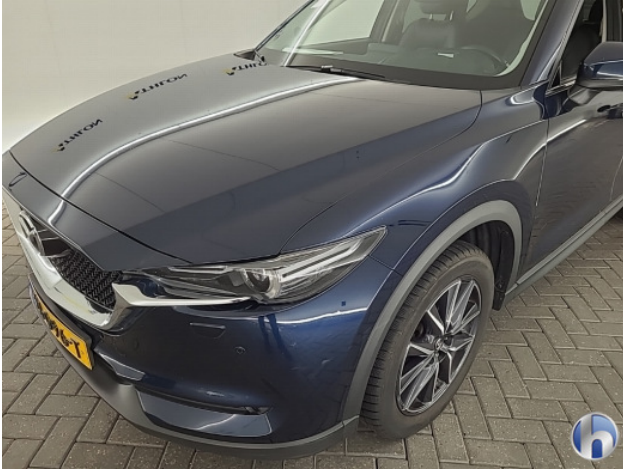
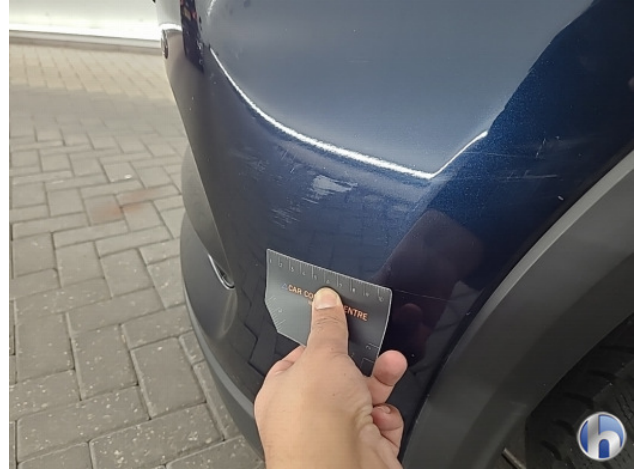
1. diverse
Gebruikssporen - Aanvaardbaar
