Rapport nummer: 0000000813810-NL170
Inspectie plaats: ALMERE
Bezichtigingdatum: 10.03.2023
Vlag : TR-548-F

Peugeot 108;Hatchback;Petrol;Manual;Grey

VIN:	VF3PSCFB4JR205726	Kilometerstand afgelezen:	84324 km
Eerste registratie / Bouwjaar:	28.09.2018 / 0	Bezichtigingdatum / -plaats:	10.03.2023 ALMERE
Voertuig type:	Personenauto	Voertuig type:	Hatchback
HSN/TSN:	null//null	Auto rookvrij:	nee
Conditie exterieur:	4 - Toestand matig	Conditie interieur:	4 - Toestand matig

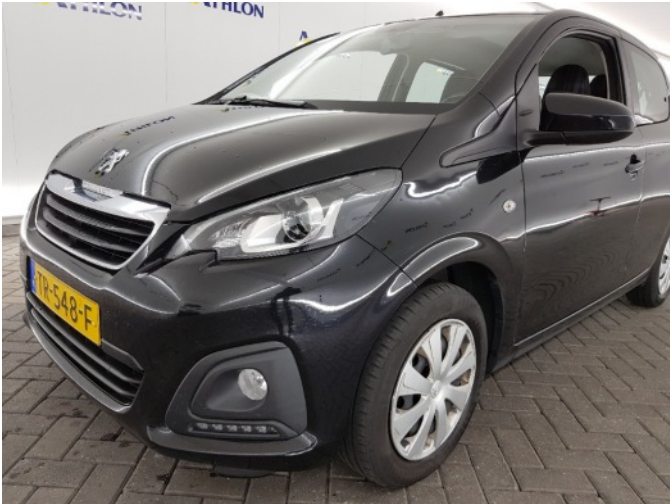
1. Voorbumper

Schaafplek

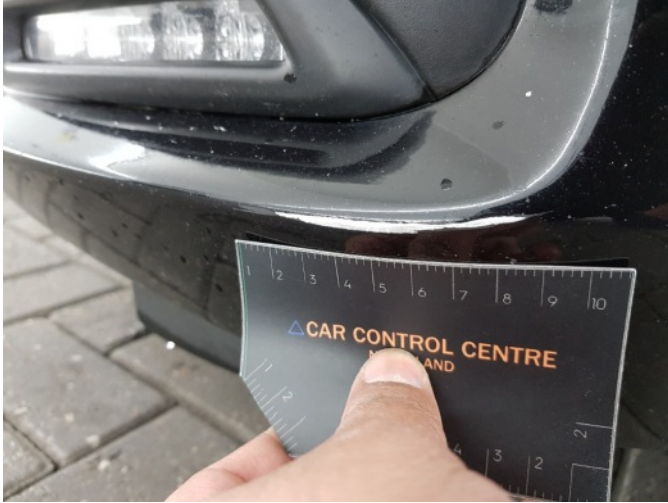
1. Voorbumper

Schaafplek

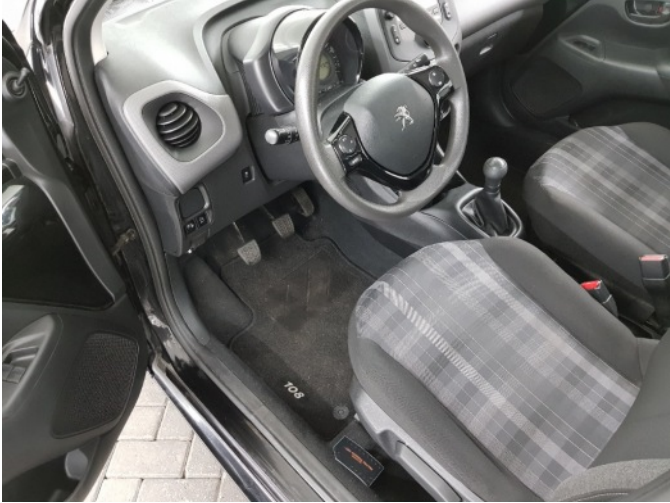
2. Diverse interieurdelen

Brandgat

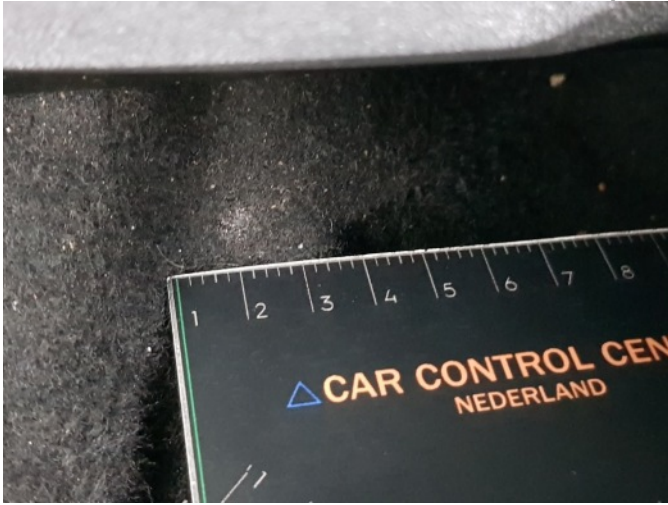
2. Diverse interieurdelen

Brandgat
