Rapport nummer: 0000000813824-NL170
Inspectie plaats: ALMERE
Bezichtigingdatum: 10.03.2023
Vlag : TR-546-F

Peugeot 108;Hatchback;Petrol;Manual;Grey

VIN:	VF3PSCFB4JR205719	Kilometerstand afgelezen:	69434 km
Eerste registratie / Bouwjaar:	28.09.2018 / 0	Bezichtigingdatum / -plaats:	10.03.2023 ALMERE
Voertuig type:	Personenauto	Voertuig type:	Hatchback
HSN/TSN:	null//null	Auto rookvrij:	nee
Conditie exterieur:	3 - Toestand bevredigend	Conditie interieur:	4 - Toestand matig

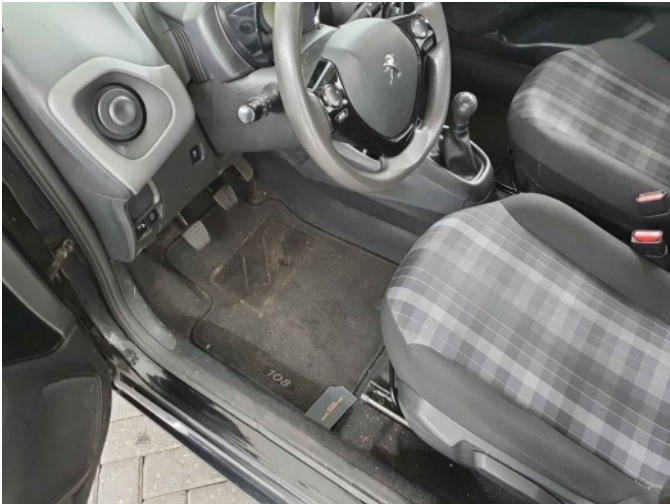
1. diverse interieurdelen

Brandgat

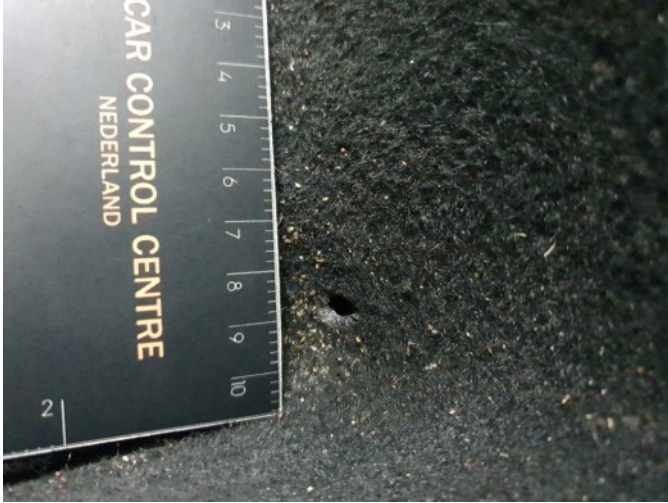
1. diverse interieurdelen

Brandgat

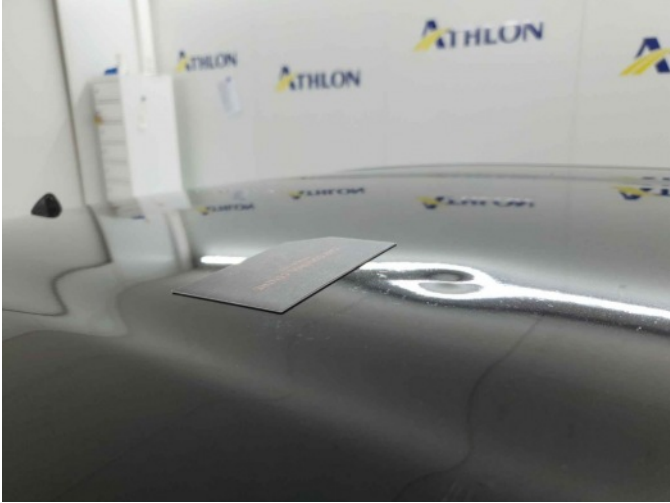
2. diverse

Gebruikssporen

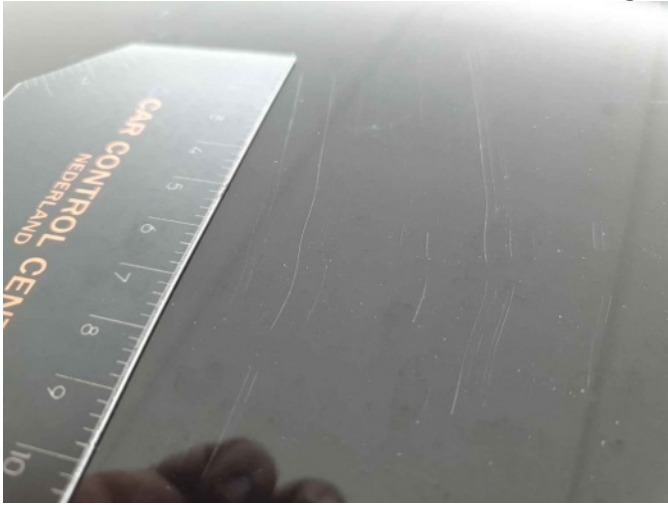
2. diverse

Gebruikssporen

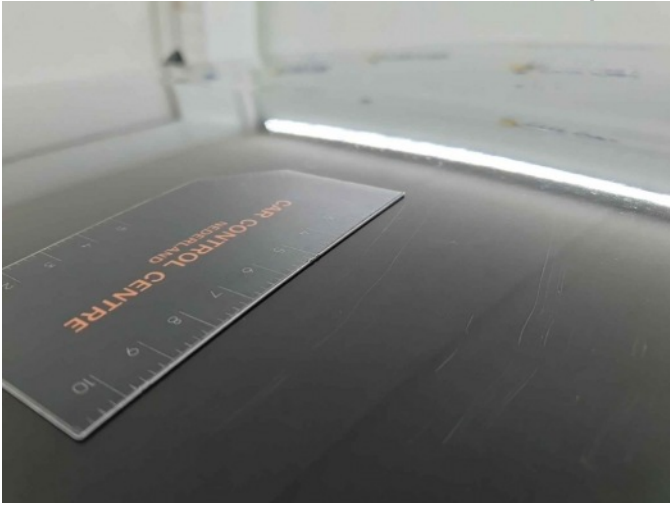
2. diverse

Gebruikssporen

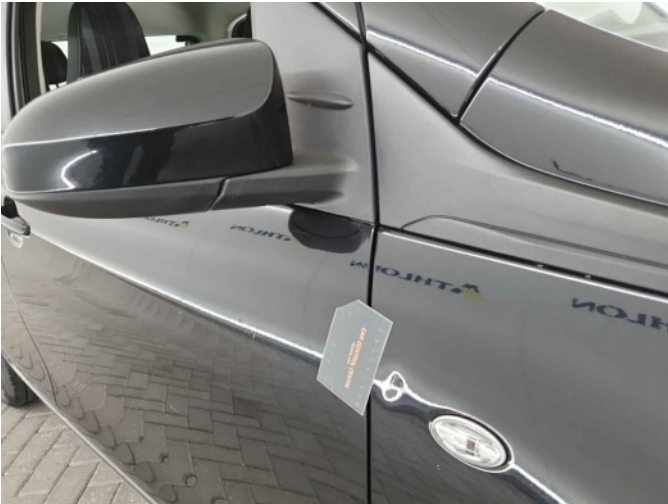
2. diverse

Gebruikssporen

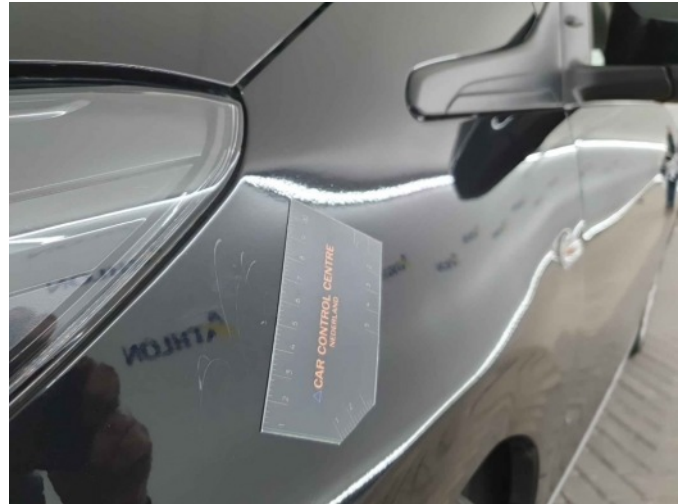
2. diverse

Gebruikssporen
