## Naam rapport

**Report Number:** 0000000688324-NL876  
**Inspectie locatie :** Veluwezoom 4 , 1327 AG ALMERE  
**Bezoek datum:** 09.03.2023  
**Vlag:** SB-858-N

#### Opel Karl;Hatchback;Petrol;Manual;Silver

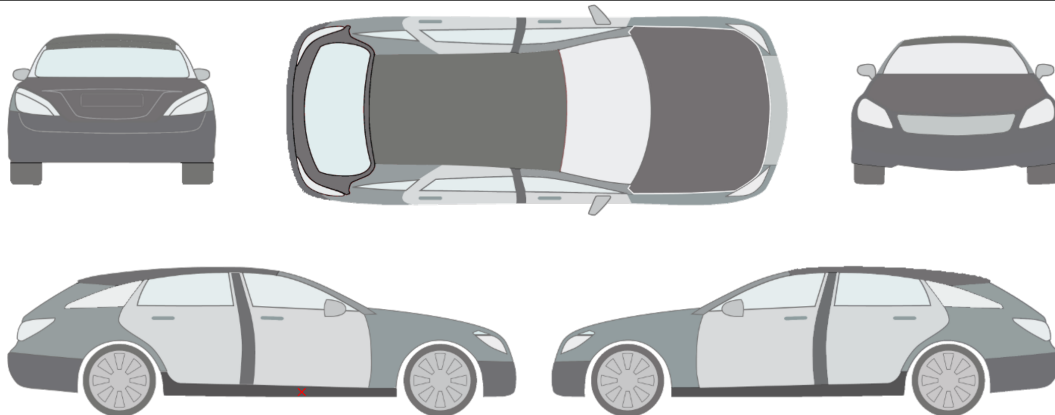
1.) Dorpel - rechts | Deuk/deuken

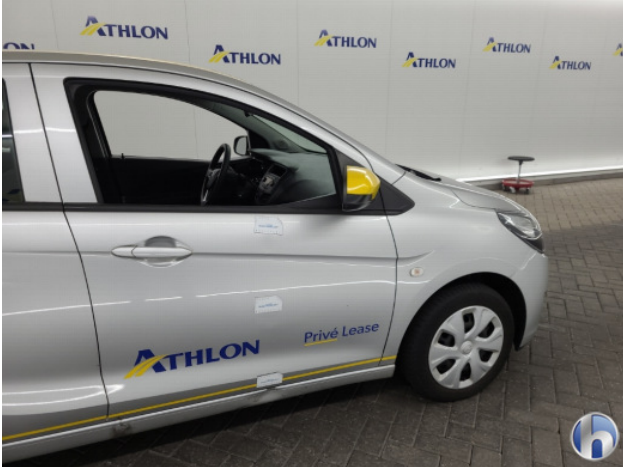
1. Dorpel - rechts  
Deuk/deuken - Herstellen

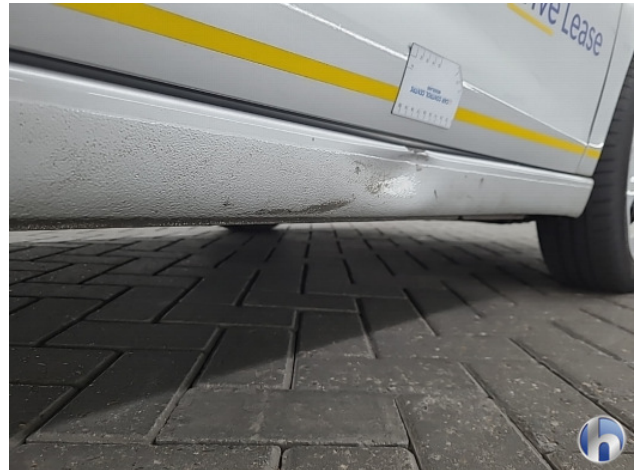
1. Dorpel - rechts  
Deuk/deuken - Herstellen

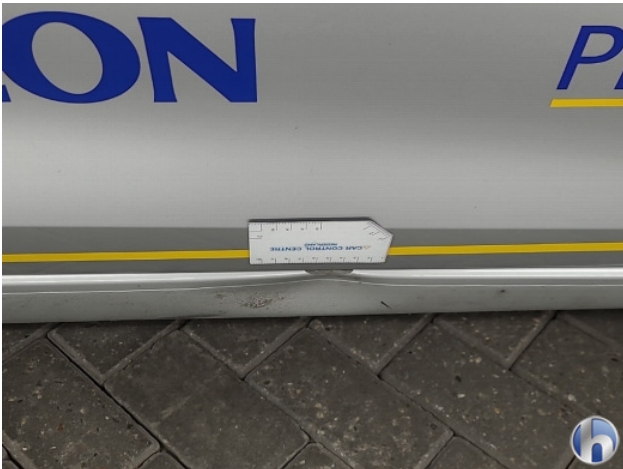
1. Dorpel - rechts  
Deuk/deuken - Herstellen

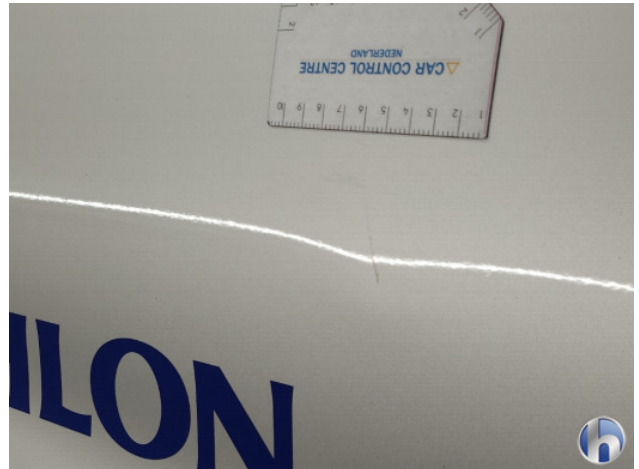
1. Dorpel - rechts  
Deuk/deuken - Herstellen

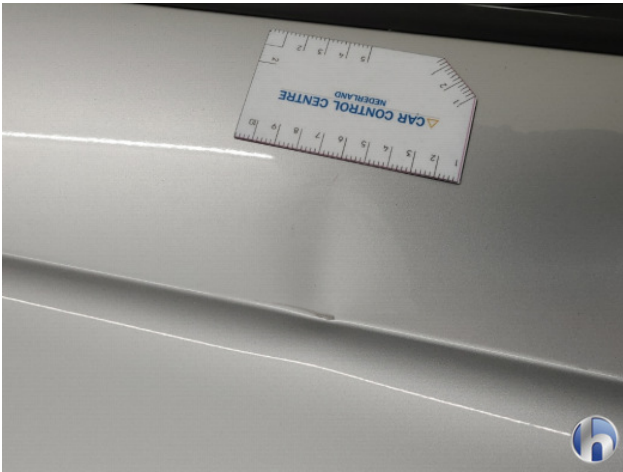
1. Dorpel - rechts  
Deuk/deuken - Herstellen

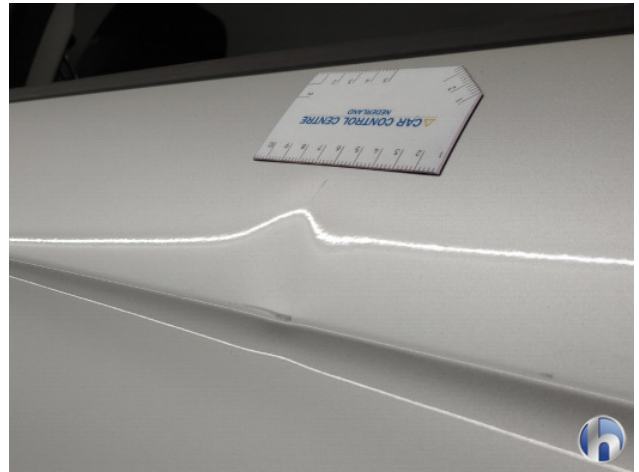
1. Dorpel - rechts  
Deuk/deuken - Herstellen
