## Naam rapport

**Report Number:** 0000000687737-NL876  
**Inspectie locatie :** Veluwezoom 4 , 1327 AG ALMERE  
**Bezoek datum:** 07.03.2023  
**Vlag:** XJ-497-B

#### Mazda CX-5;Terreinwagen;Petrol;Automatic;

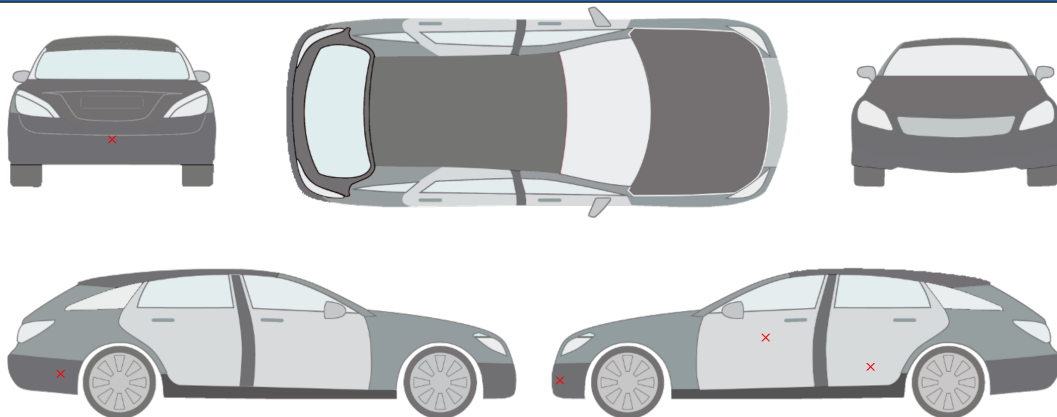
- 1.) Portier voor - links | Krassen
- 2.) Portier achter - links | Deuk/deuken
- 3.) Achterbumper | Gebruikssporen
- 4.) Voorbumper | Schaafplek
- 5.) Achterbumper | Deuk/deuken

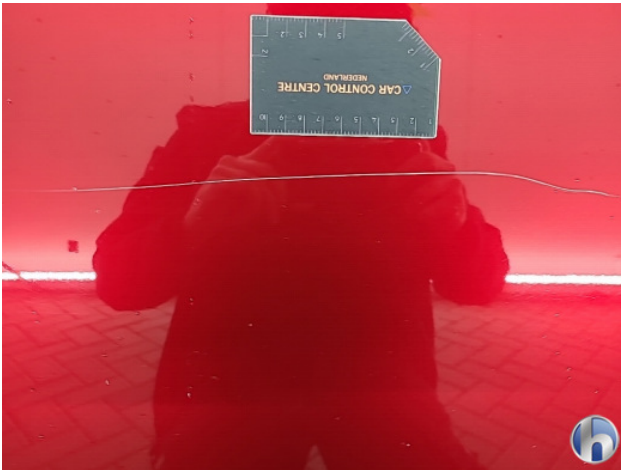
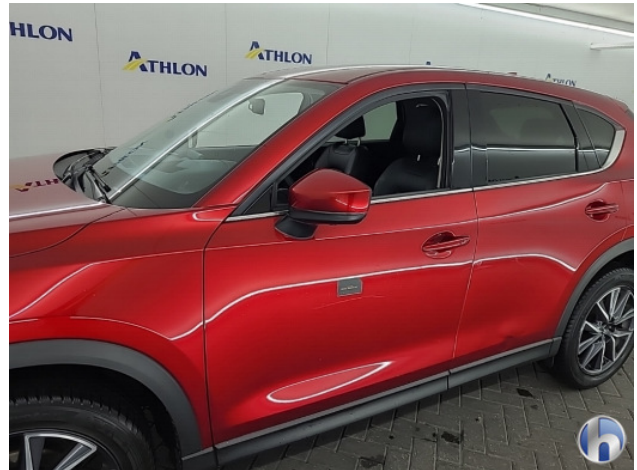
1. Portier voor - links  
**Krassen - Spuiten**

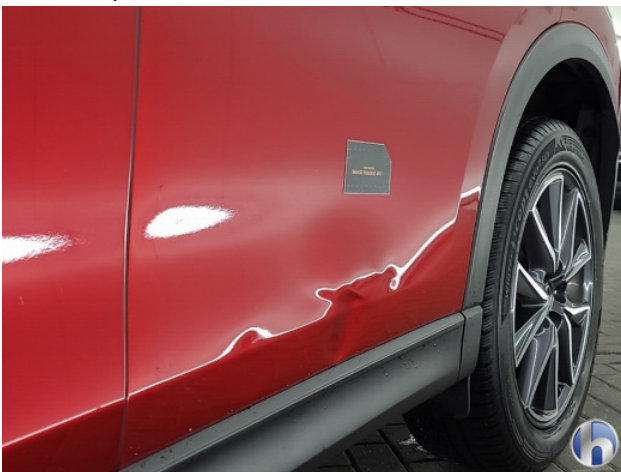
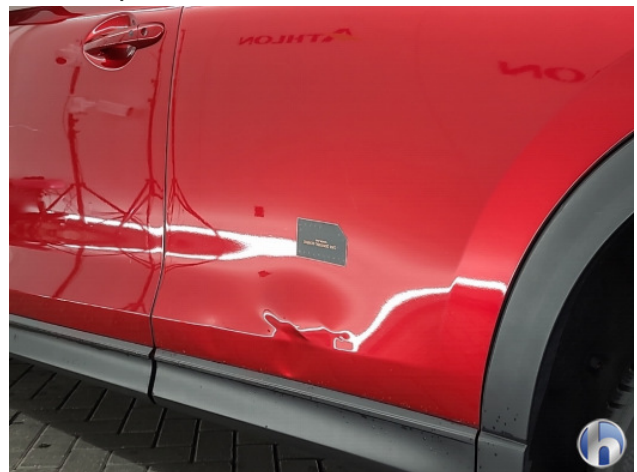
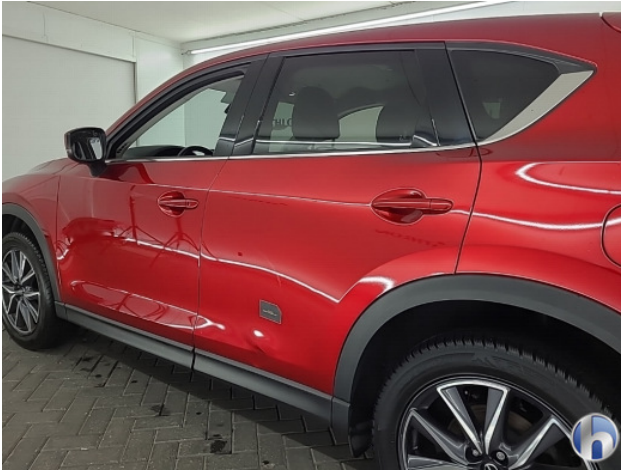
2. Portier achter - links  
**Deuk/deuken - Herstellen**

2. Portier achter - links  
Deuk/deuken - Herstellen

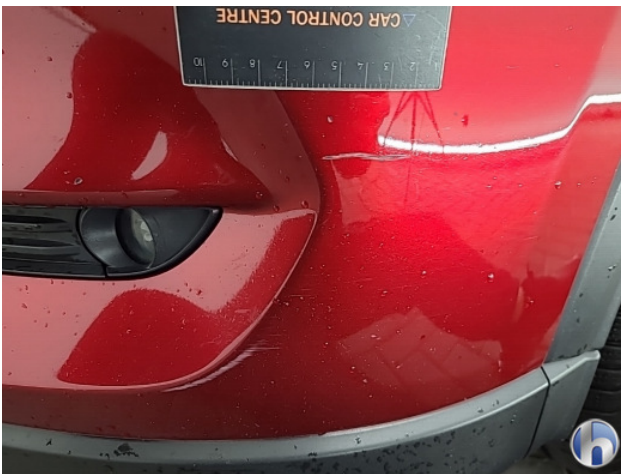
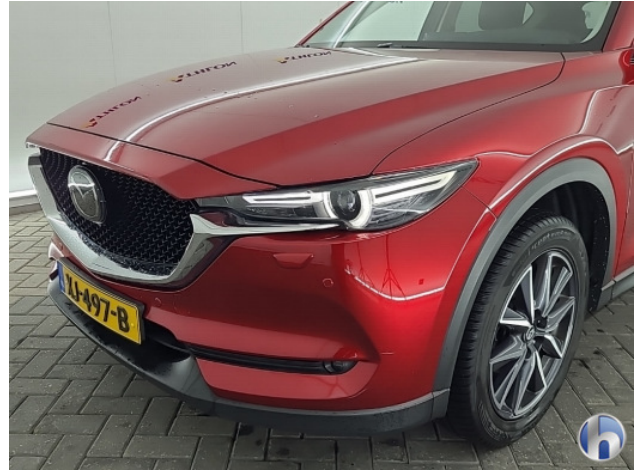
3. Voorbumper  
Schaafplek - Spot Repair/Deelreparatie

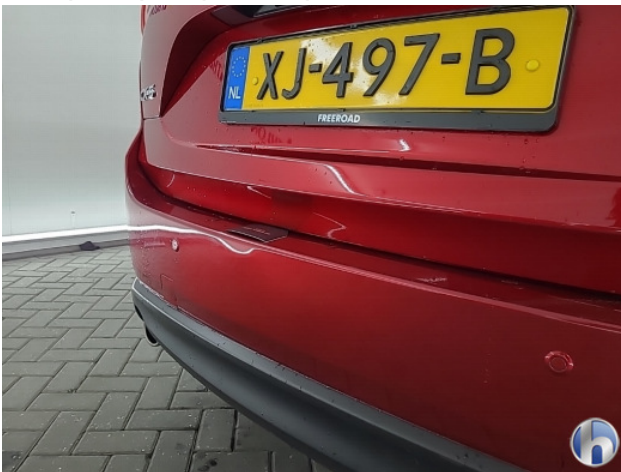
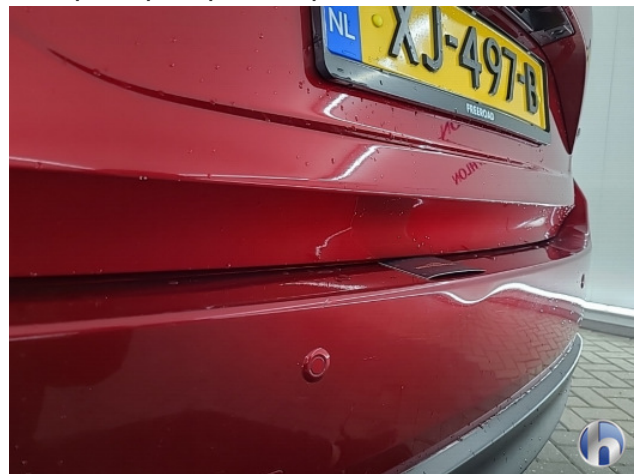
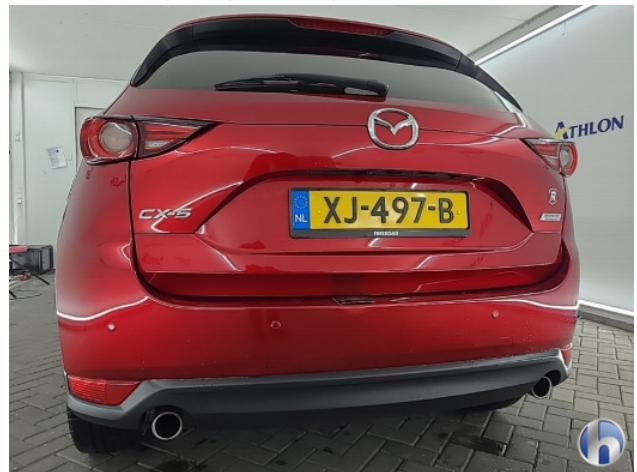
4. Achterbumper  
Deuk/deuken - Spot Repair/Deelreparatie

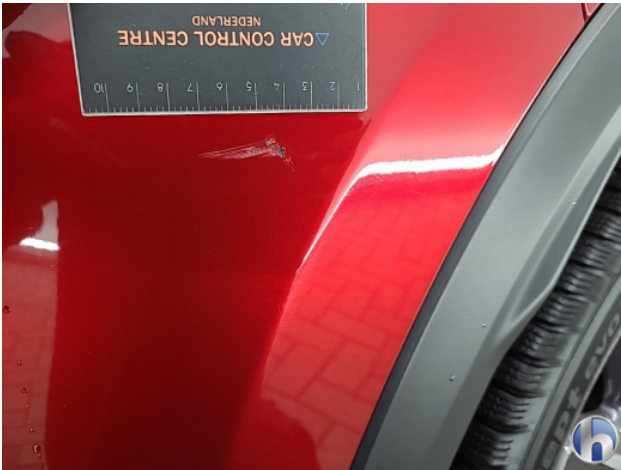
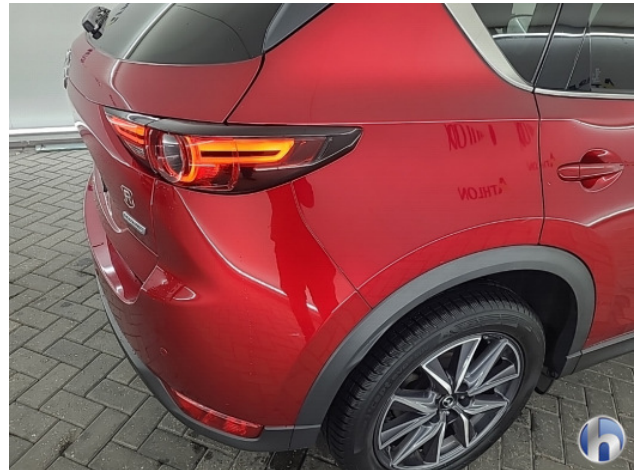
1. Achterbumper  
Gebruikssporen - Aanvaardbaar
