Naam rapport

Report Number: 0000000688402-NL876
Inspectie locatie : Veluwezoom 4 , 1327 AG ALMERE
Bezoek datum: 08.03.2023
Vlag: SZ-718-K

Peugeot 208;Hatchback;Diesel;Manual;Grey

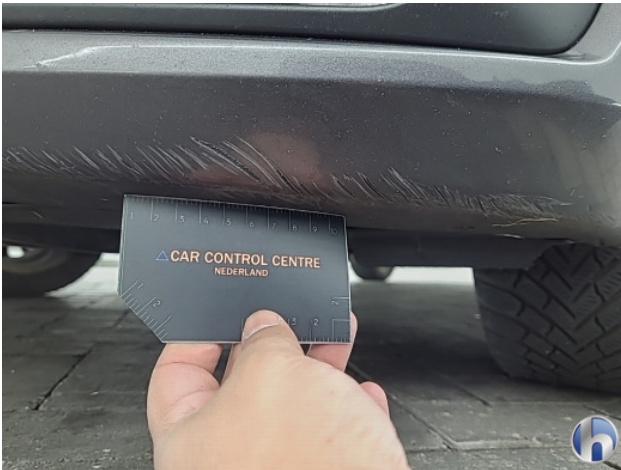
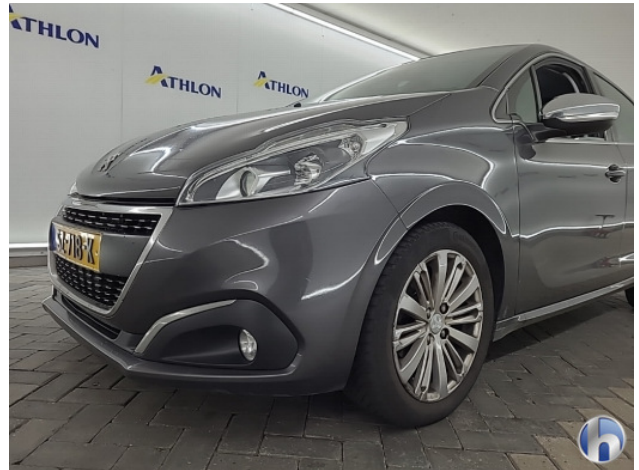
1. Voorbumper
Schaafplek - Spot Repair/Deelreparatie

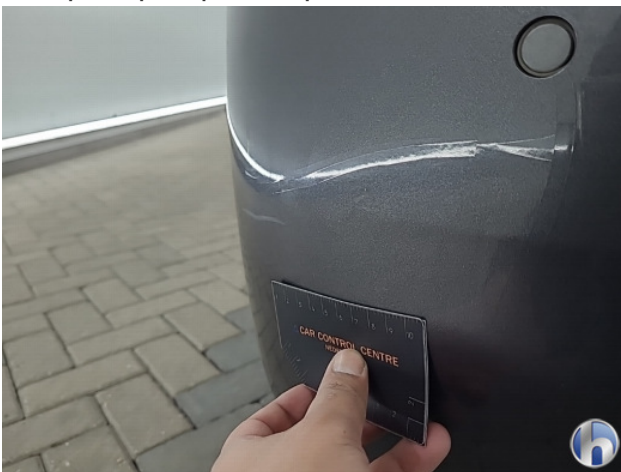
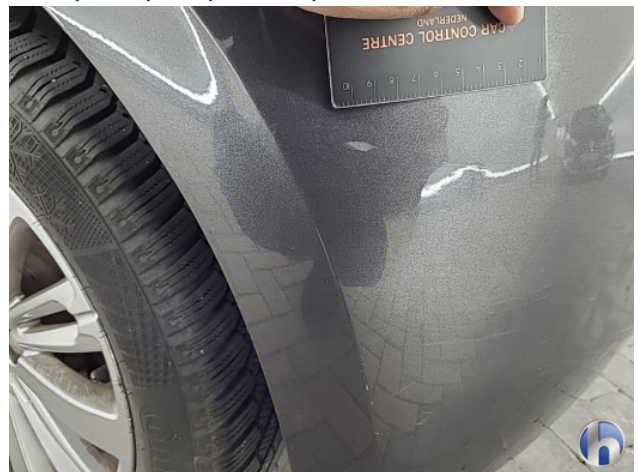
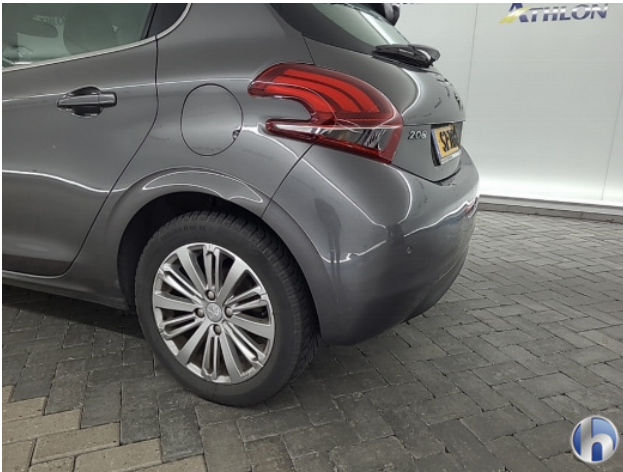
2. Achterbumper
Deuk/deuken - Herstellen

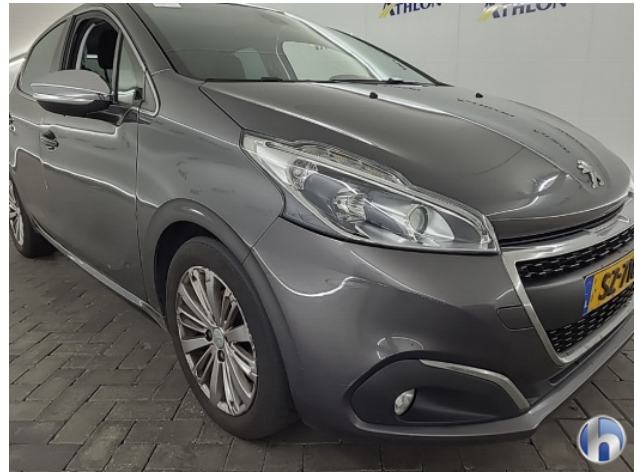
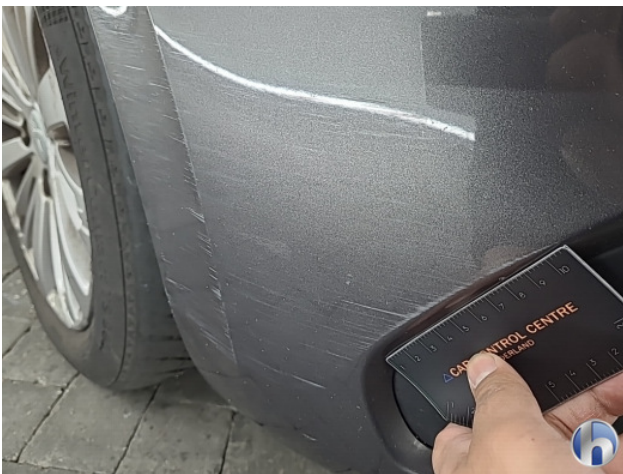
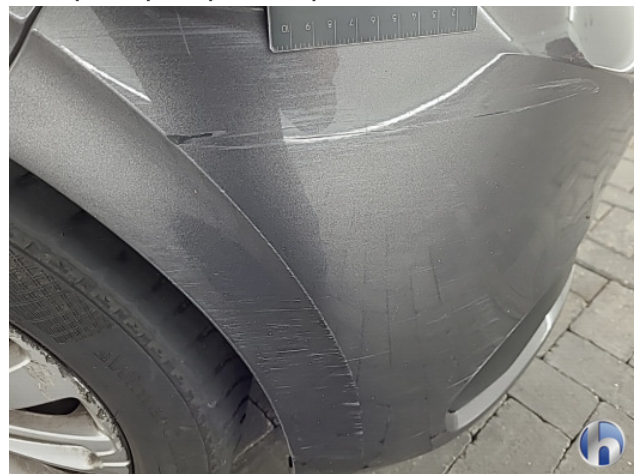
3. Voorbumper
Schaafplek - Spot Repair/Deelreparatie

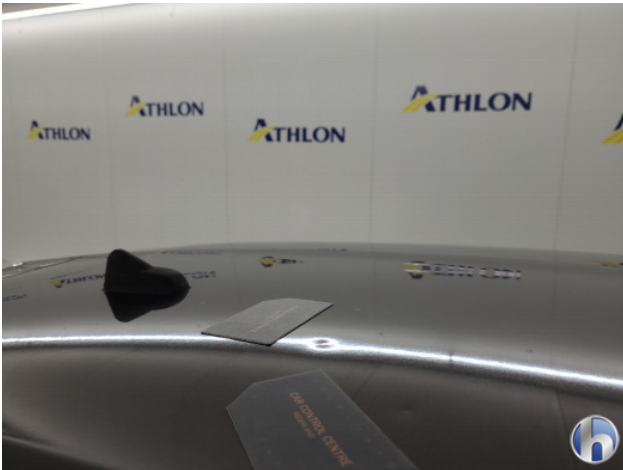
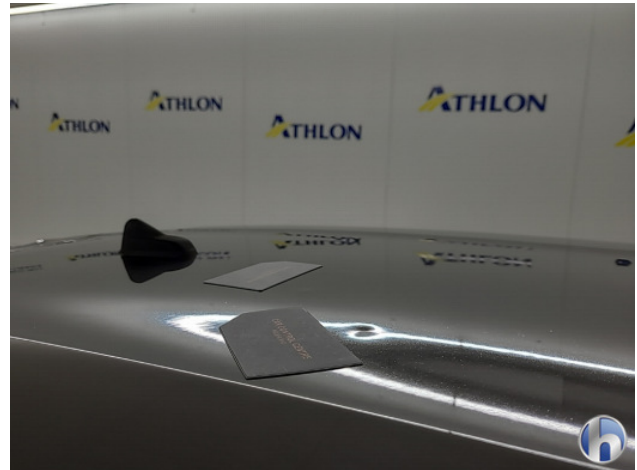
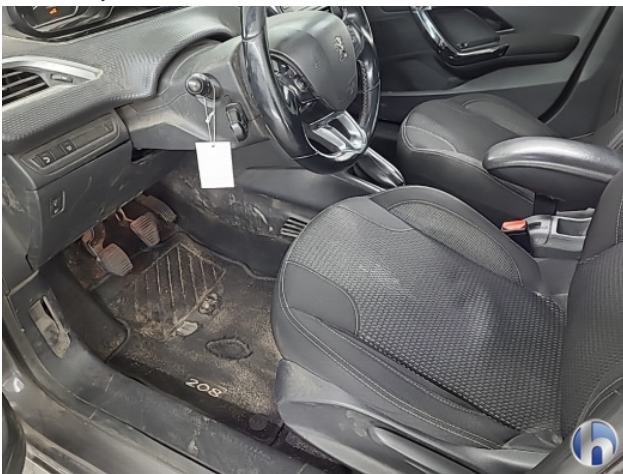
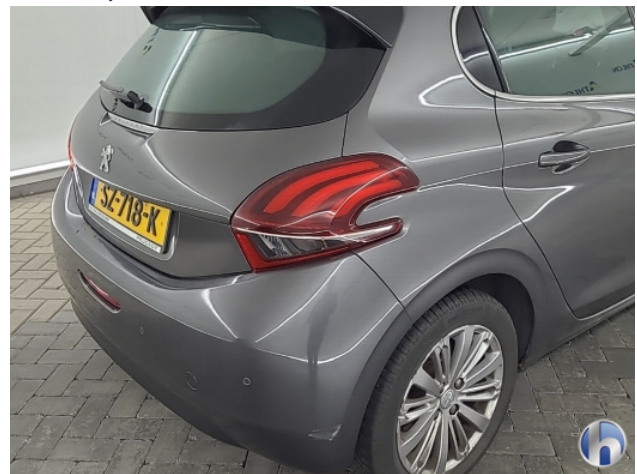
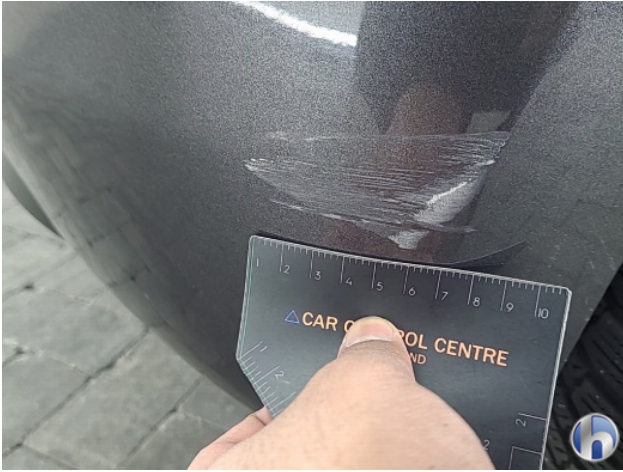
1. diverse
Gebruikssporen - Aanvaardbaar
