## Inname rapport

**Order Nummer:** 0000000700140-NL876  
**Inspectie locatie :** Veluwezoom 4 , 1327 AG ALMERE  
**Inspectie datum:** 22.05.2023  
**Kenteken:** G-781-DV

#### Kia Rio;Hatchback;Petrol;Manual;Black

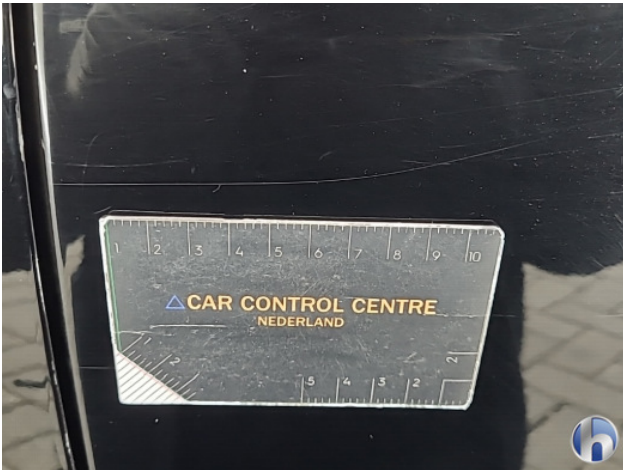
1. Diverse  
Gebruikssporen - Aanvaardbaar

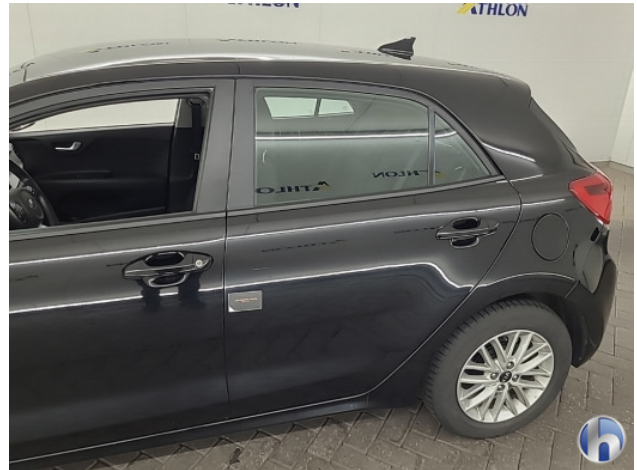
1. Diverse  
Gebruikssporen - Aanvaardbaar

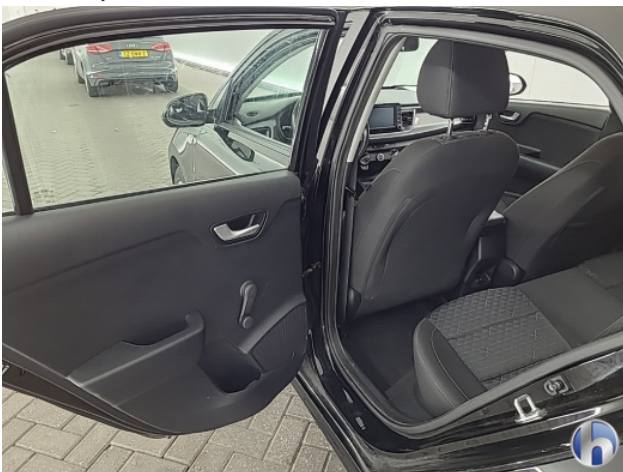
1. Diverse  
Gebruikssporen - Aanvaardbaar

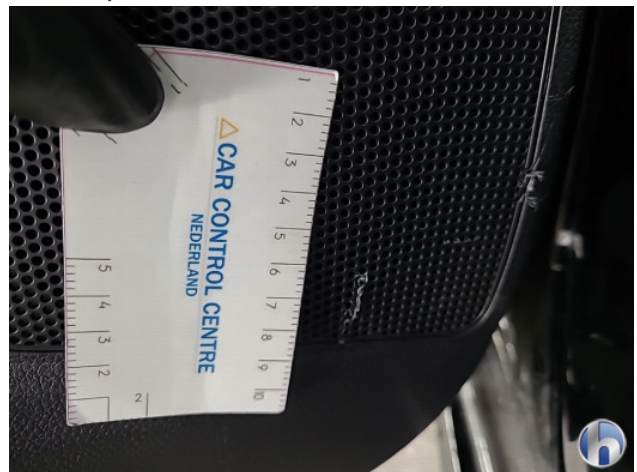
1. Diverse  
Gebruikssporen - Aanvaardbaar

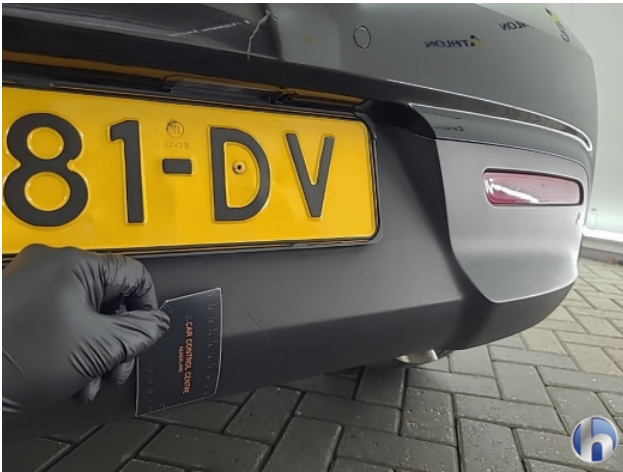
1. Diverse  
Gebruikssporen - Aanvaardbaar

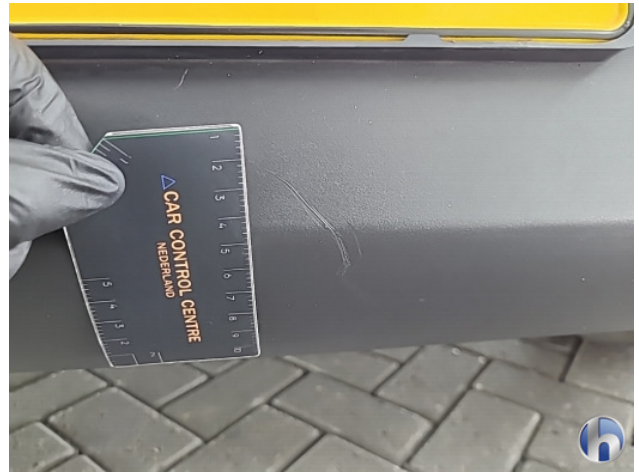
1. Diverse  
Gebruikssporen - Aanvaardbaar

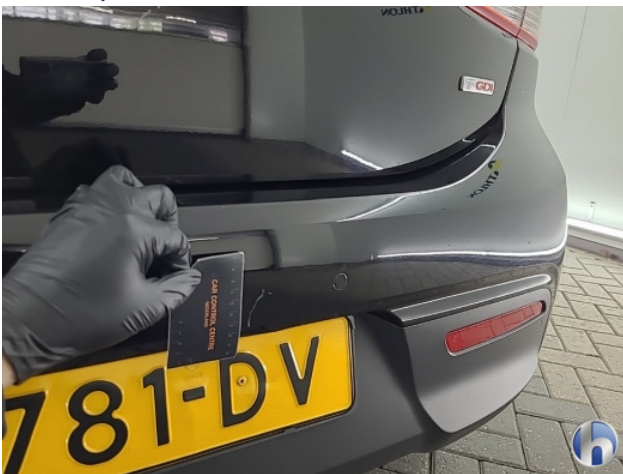
1. Diverse  
Gebruikssporen - Aanvaardbaar

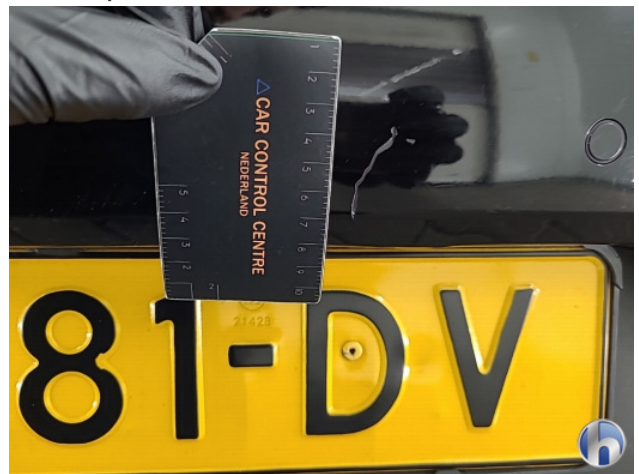
1. Diverse  
Gebruikssporen - Aanvaardbaar

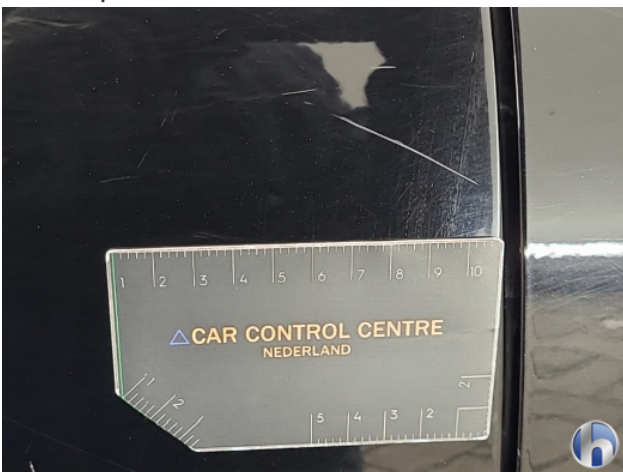
1. Diverse  
Gebruikssporen - Aanvaardbaar

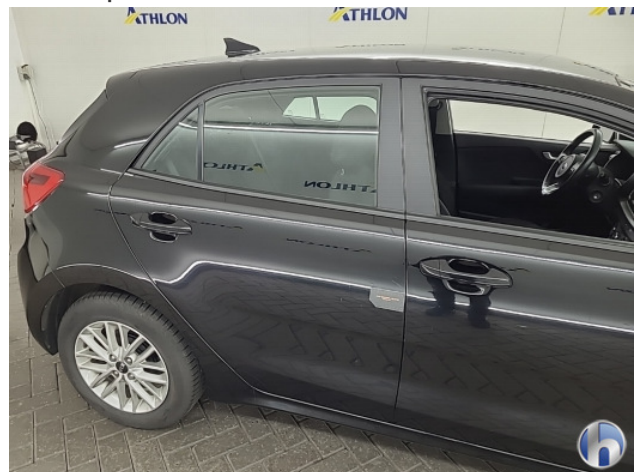
1. Diverse  
Gebruikssporen - Aanvaardbaar

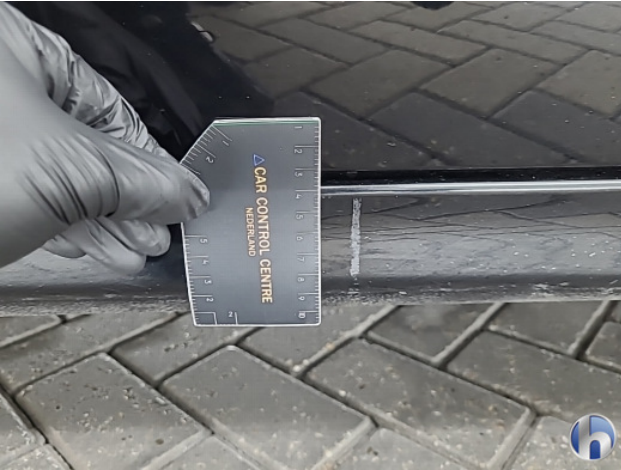
1. Diverse  
Gebruikssporen - Aanvaardbaar

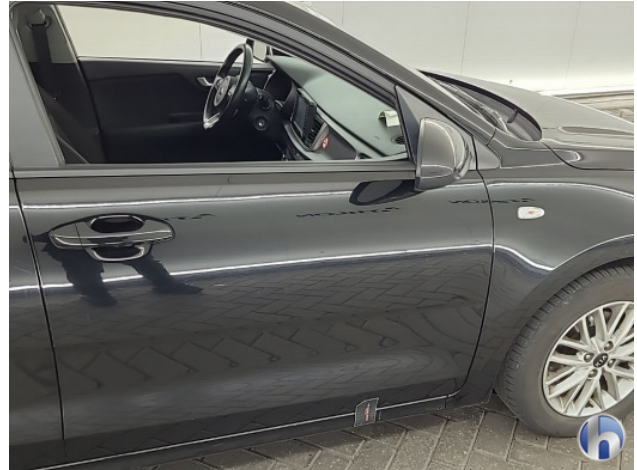
1. Diverse  
Gebruikssporen - Aanvaardbaar

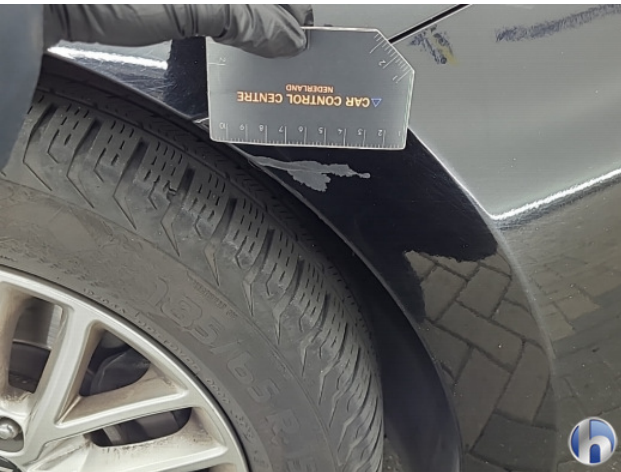
1. Diverse  
Gebruikssporen - Aanvaardbaar

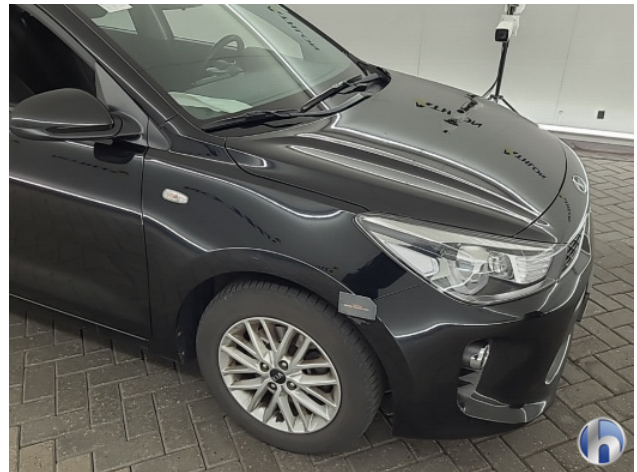
1. Diverse  
Gebruikssporen - Aanvaardbaar

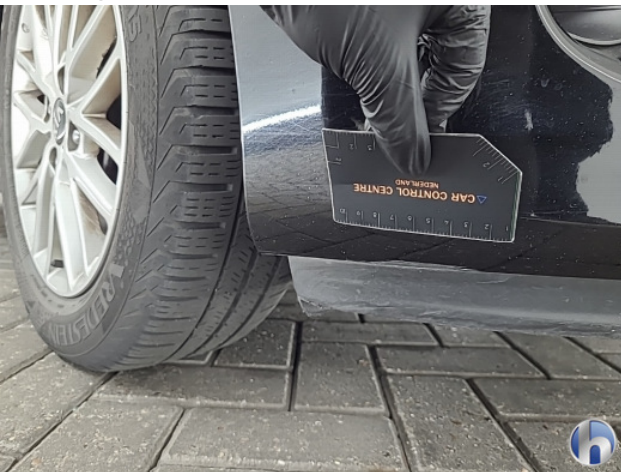
1. Diverse  
Gebruikssporen - Aanvaardbaar

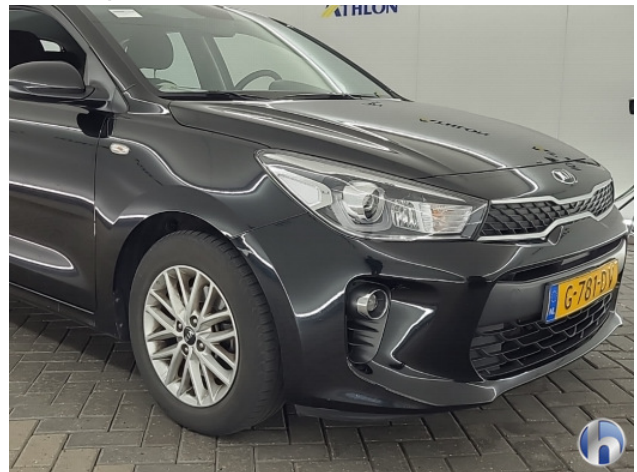
1. Diverse  
Gebruikssporen - Aanvaardbaar
