**Rapport nummer:** 0000000991450-NL170  
**Inspectie plaats:** ALMERE  
**Bezichtigingdatum:** 12.01.2023  
**Vlag :** G-873-XP

**Audi E-Tron;Terreinwagen;Electric;Automatic;Black**

VIN:	<b>WAUZZZGE6LB011867</b>	Kilometerstand afgelezen:	<b>59315 km</b>
Eerste registratie / Bouwjaar:	<b>28.12.2019 / 0</b>	Bezichtigingdatum / -plaats:	<b>12.01.2023 ALMERE</b>
Voertuig type:	<b>Personenauto</b>	Voertuig type:	<b>SUV/Pickup</b>
HSN/TSN:	<b>null//null</b>	Auto rookvrij:	<b>ja</b>
Conditie exterieur:	<b>3 - Toestand bevredigend</b>	Conditie interieur:	<b>3 - Toestand bevredigend</b>

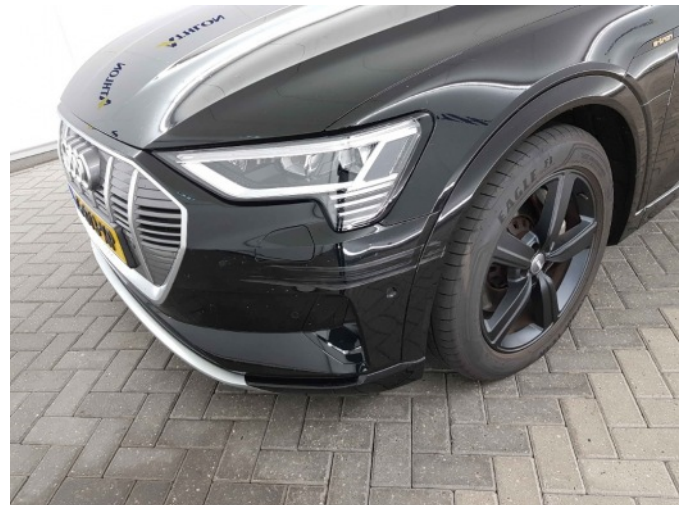
1. Voorbumper

Schaafplek

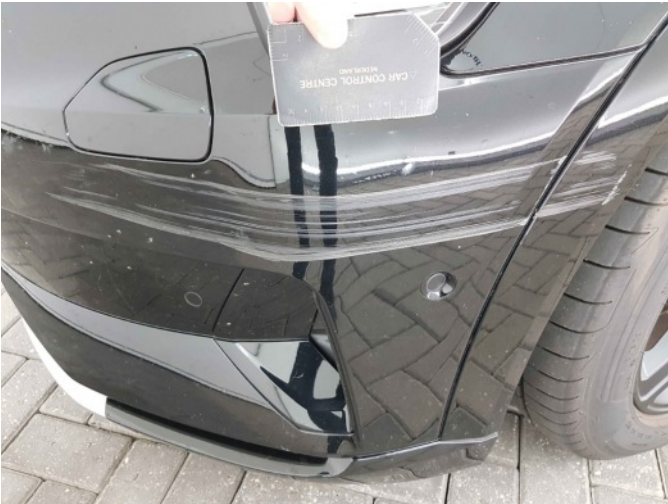
1. Voorbumper

**Schaafplek**

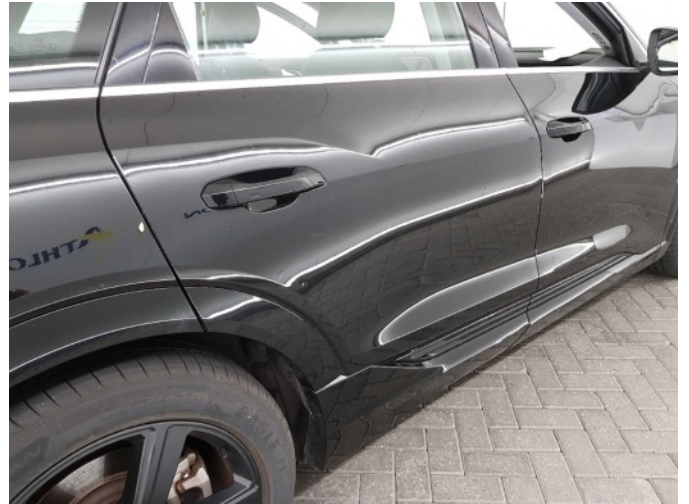
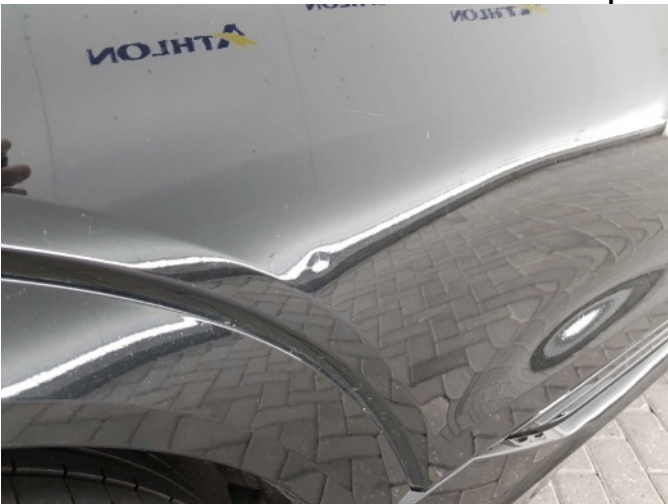
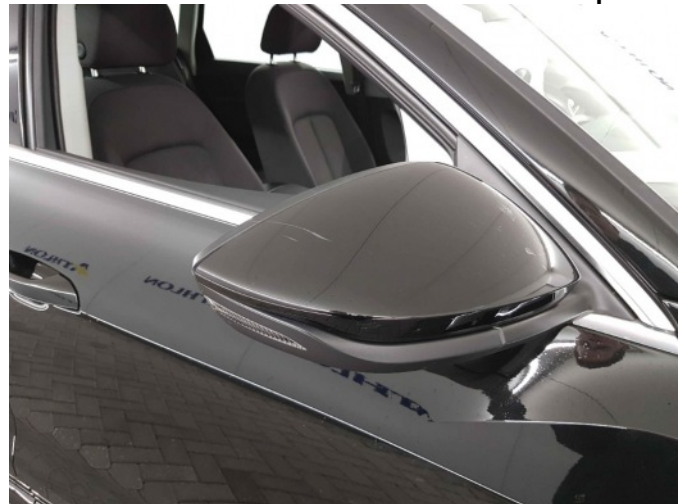
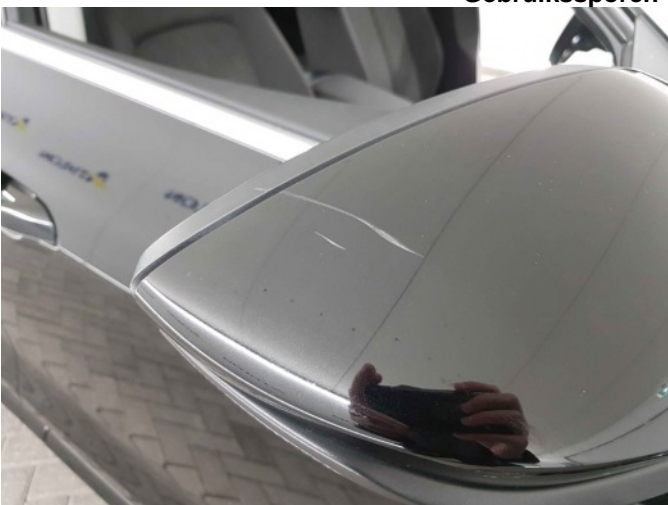
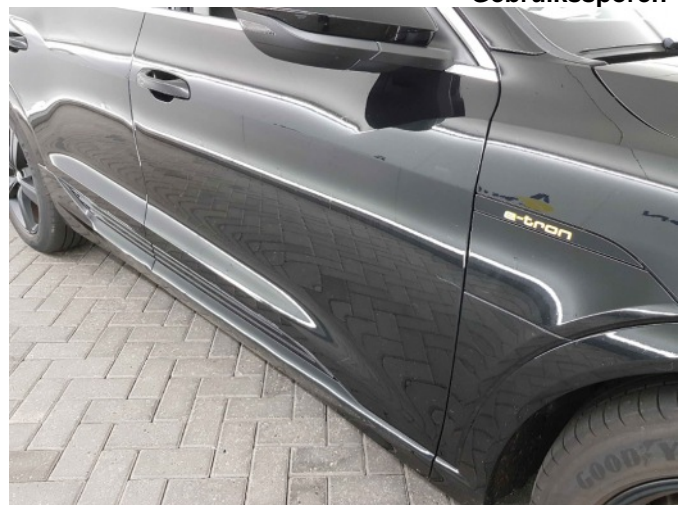
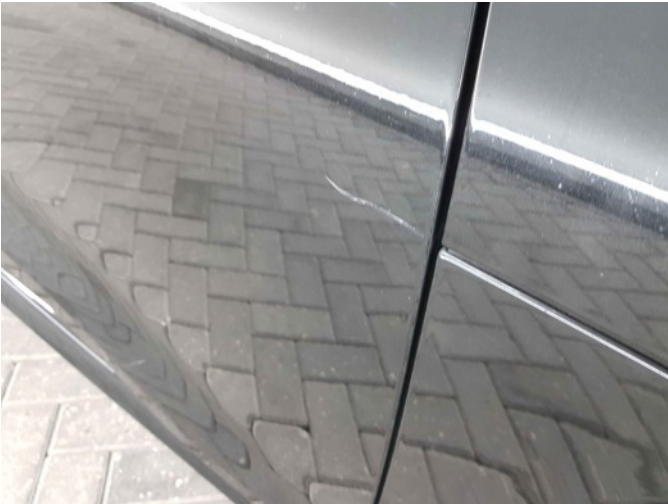
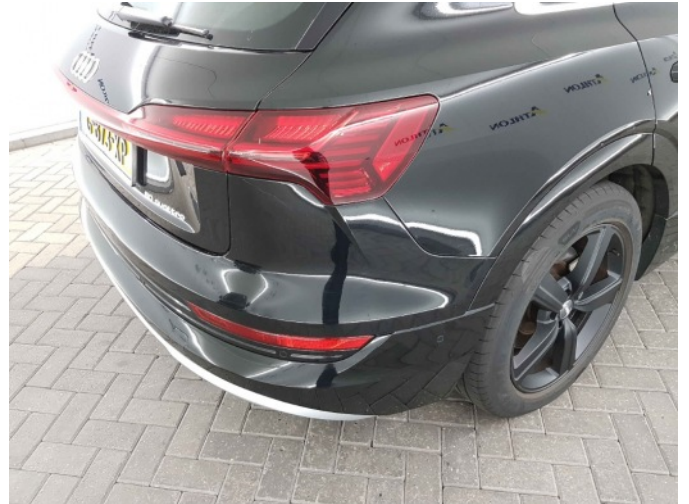
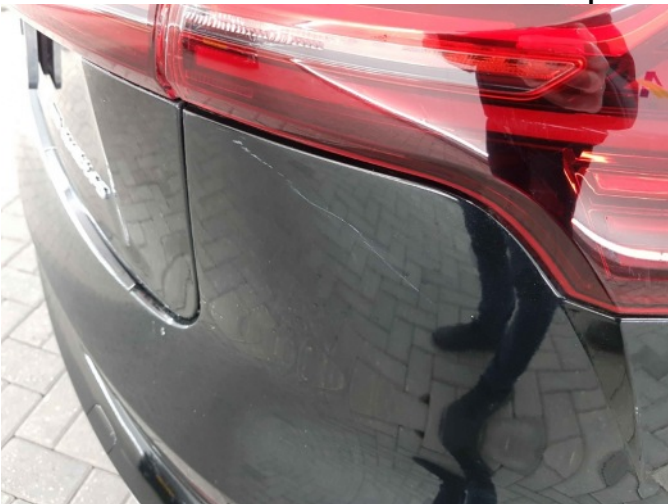
2. Diverse

**Gebruikssporen**

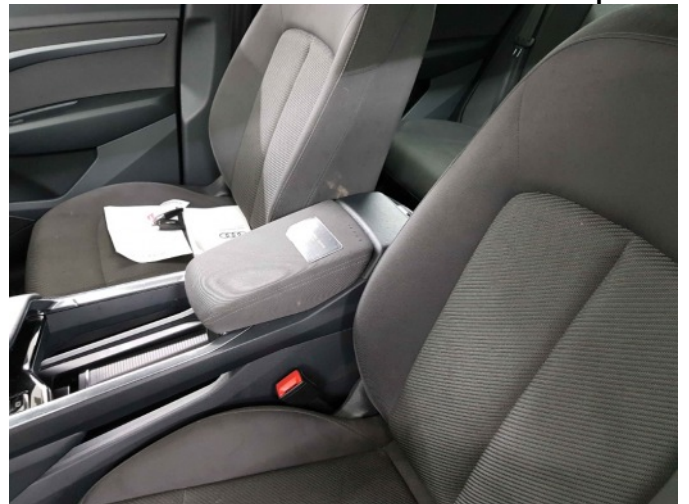
3. Middenconsole - klep

**Beschadigd**

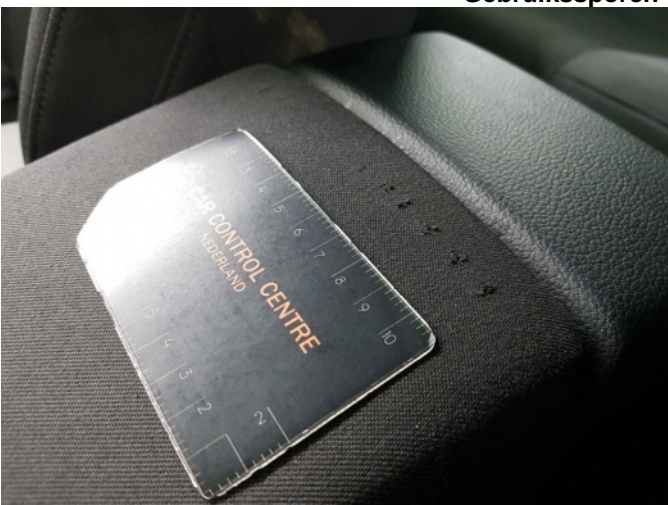
3. Middenconsole - klep

**Beschadigd**

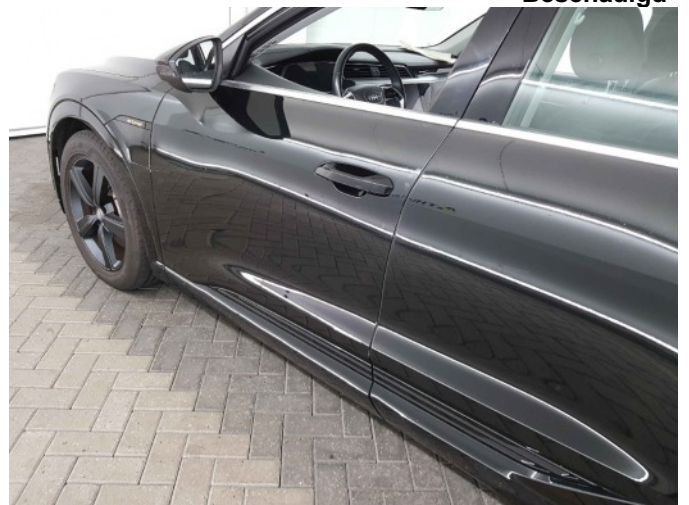
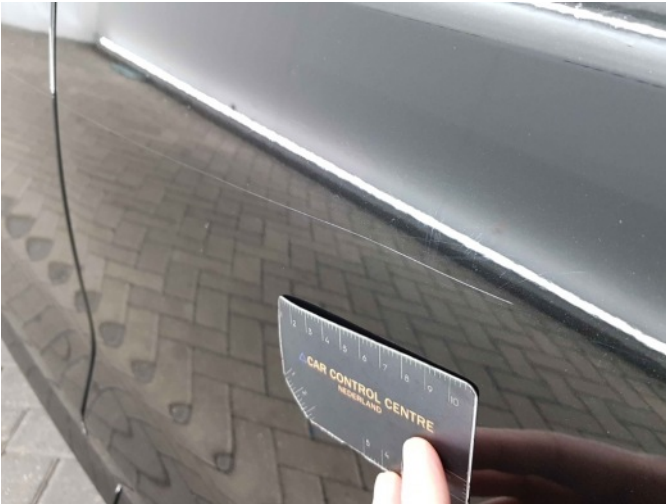
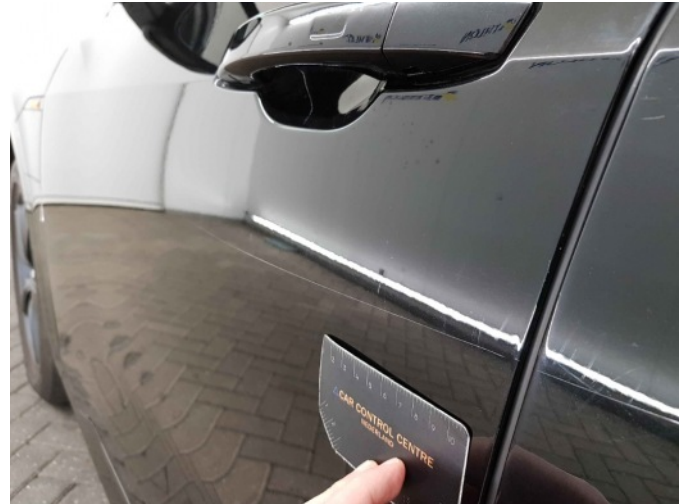
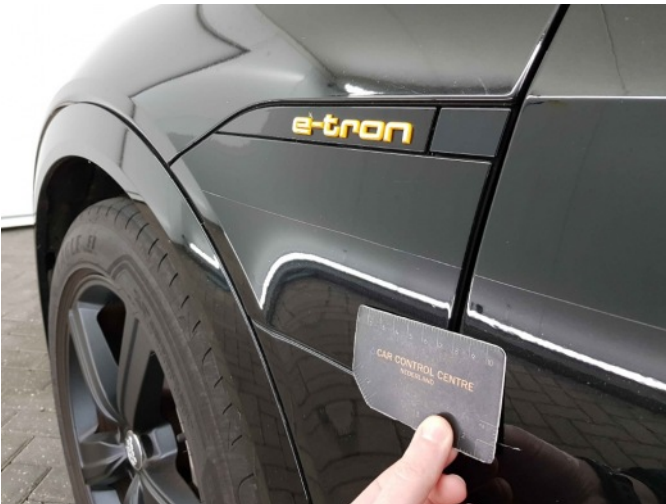
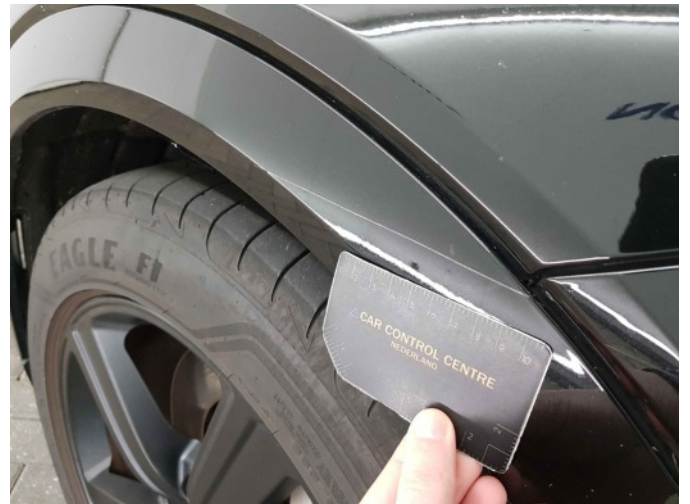
4. Vandalisme

**Krassen**
