Rapport nummer: 0000000993839-NL170
Inspectie plaats: ALMERE
Bezichtigingdatum: 17.01.2023
Vlag : G-736-JX

Peugeot 108;Hatchback;Petrol;Manual;White

VIN:	VF3PSCFB5KR022981	Kilometerstand afgelezen:	42495 km
Eerste registratie / Bouwjaar:	31.10.2019 / 0	Bezichtigingdatum / -plaats:	17.01.2023 ALMERE
Voertuig type:	Personenauto	Voertuig type:	Hatchback
HSN/TSN:	null//null	Auto rookvrij:	ja
Conditie exterieur:	2 - Toestand goed	Conditie interieur:	2 - Toestand goed

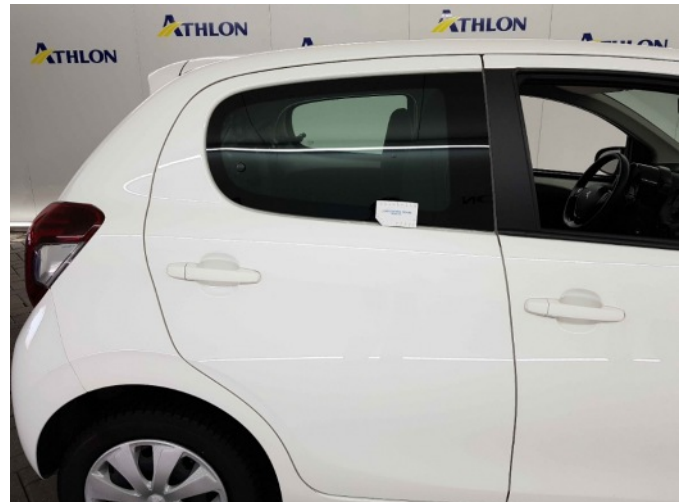
1. Zijruit - achter - rechts

Krassen

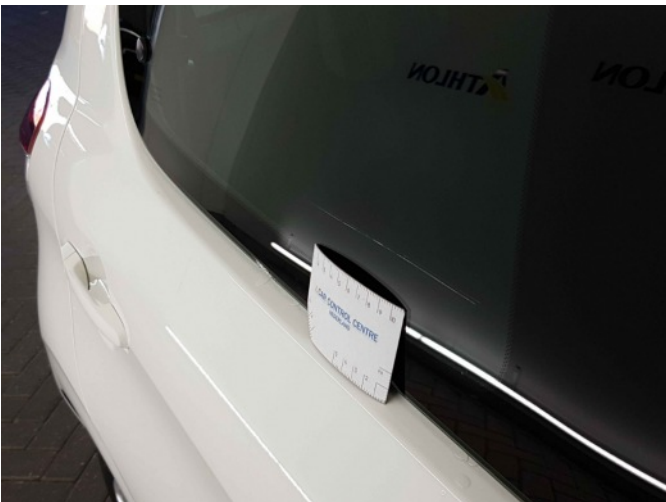
1. Zijruit - achter - rechts

Krassen
