Inname rapport

Order Nummer: 0000000692527-NL876
Inspectie locatie : Veluwezoom 4 , 1327 AG ALMERE
Inspectie datum: 14.04.2023
Kenteken: NL-882-L

Opel Astra Sports Tourer;Hatchback;Petrol;Manual;

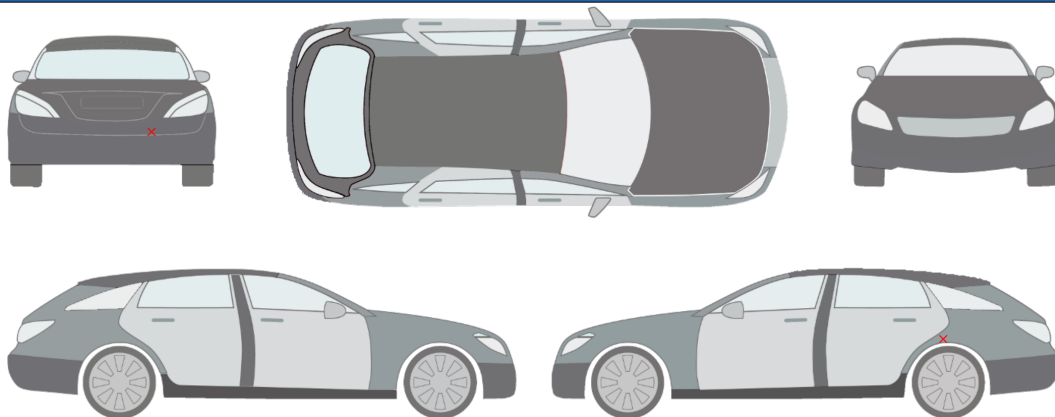
- 1.) Zijwand - achter - Links | Deuk/deuken
- 2.) Achterbumper | Deuk/deuken
- 3.) ingevreten vogelpoep | Beschadigd
- 4.) lakonthechting | Beschadigd

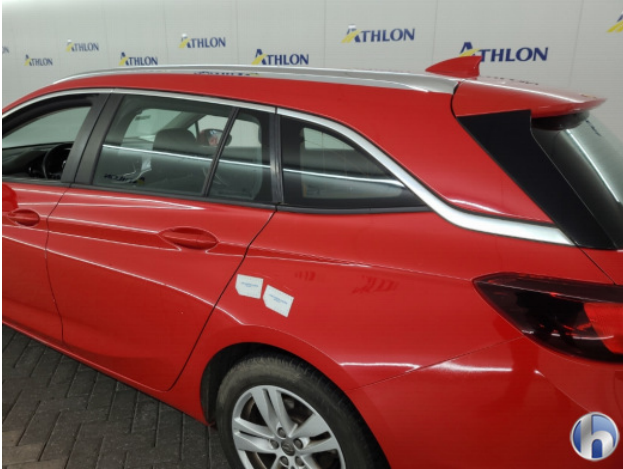
1. Zijwand - achter - Links
Deuk/deuken - Spuiten

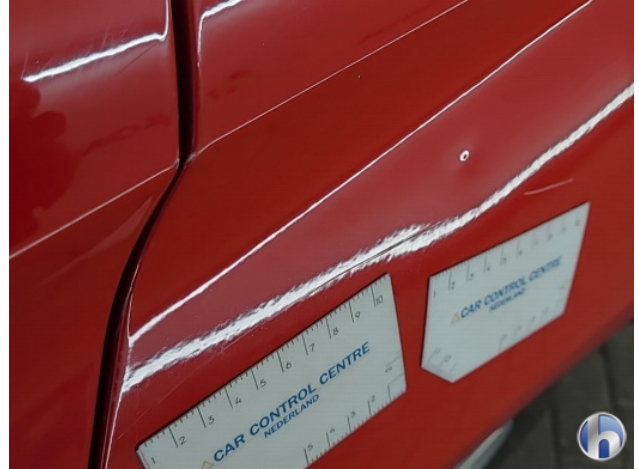
1. Zijwand - achter - Links
Deuk/deuken - Spuiten

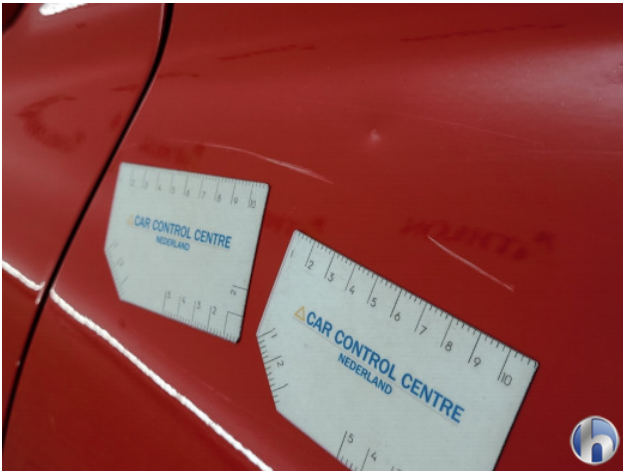
1. Zijwand - achter - Links
Deuk/deuken - Spuiten

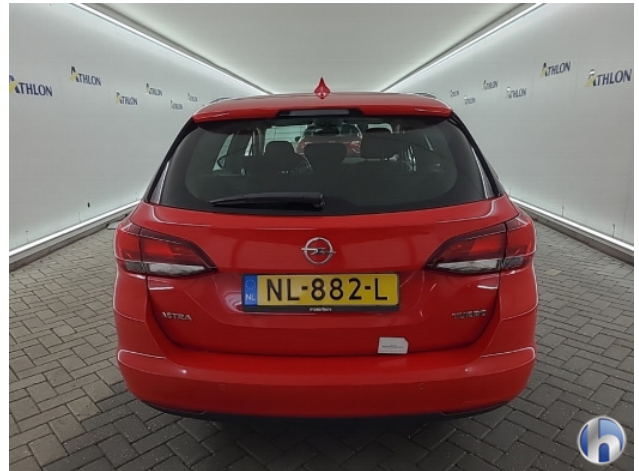
2. Achterbumper
Deuk/deuken - Herstellen

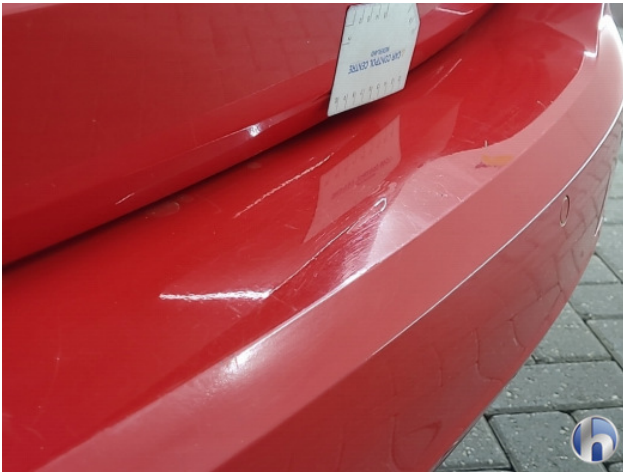
2. Achterbumper
Deuk/deuken - Herstellen

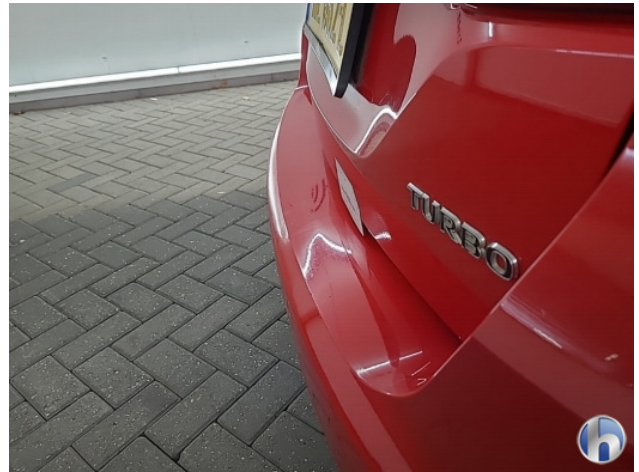
2. Achterbumper
Deuk/deuken - Herstellen

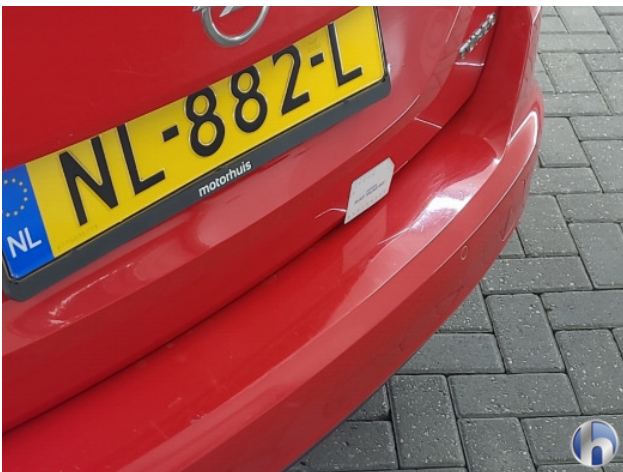
2. Achterbumper
Deuk/deuken - Herstellen

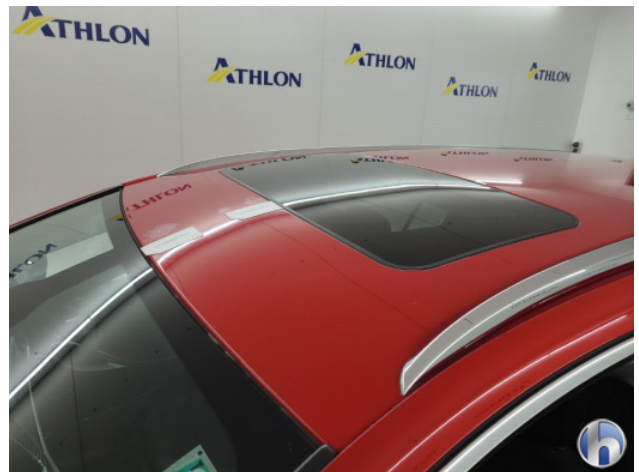
3. ingevreten vogelpoep
Beschadigd - Spuiten

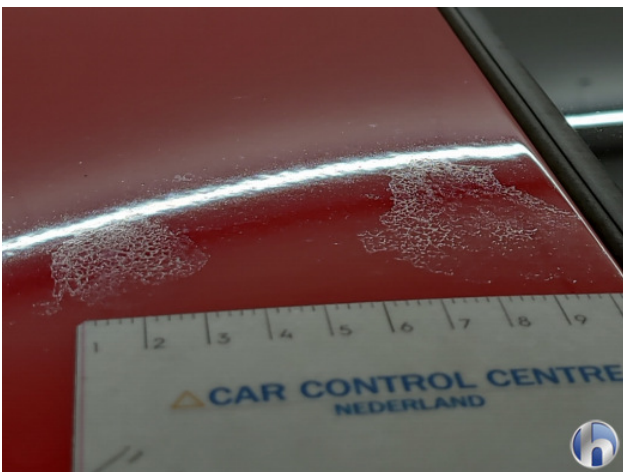
3. ingevreten vogelpoep
Beschadigd - Spuiten

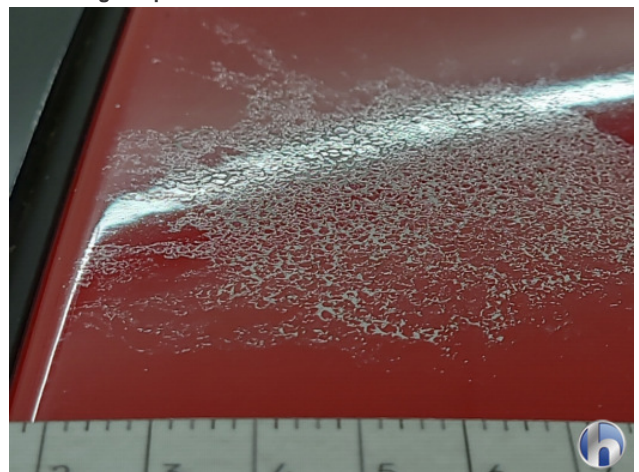
3. ingevreten vogelpoep
Beschadigd - Spuiten

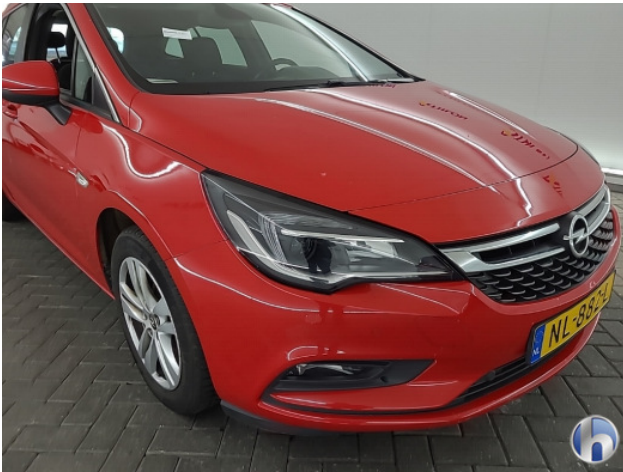
4. lakonthechting
Beschadigd - Spuiten

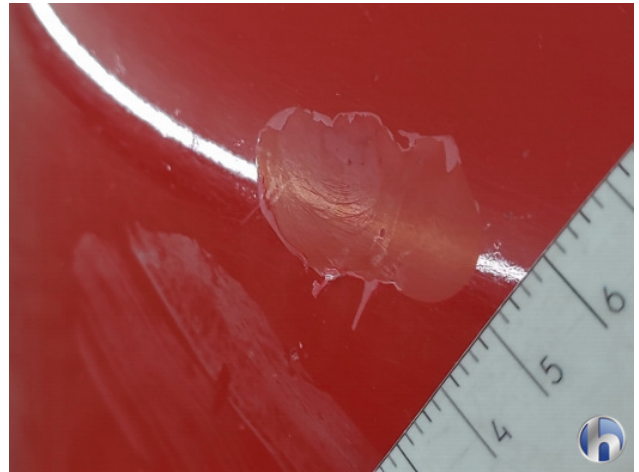
4. lakonthechting
Beschadigd - Spuiten
