Inname rapport

Order Nummer: 0000000699971-NL870
Inspectie locatie : Veluwezoom 4 , 1327 AG ALMERE
Inspectie datum: 22.05.2023
Kenteken: SN-815-X

Mazda CX-5;Terreinwagen;Petrol;Automatic;Brown

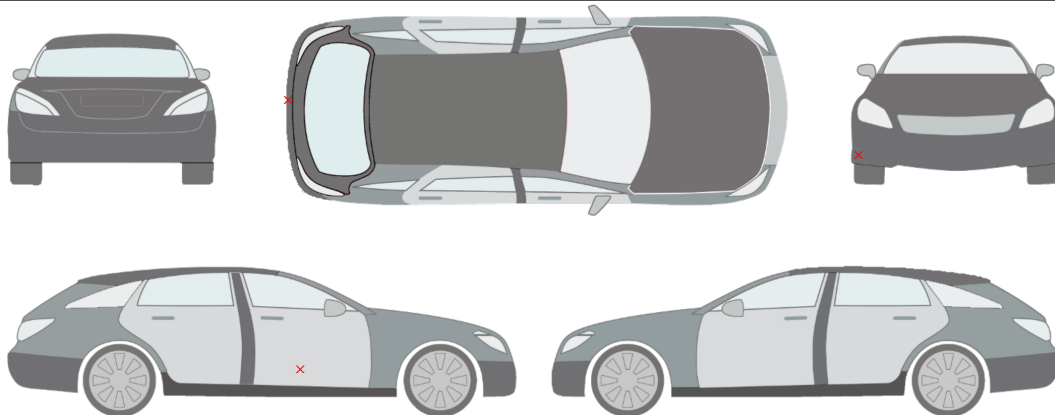
Schadebeoordeling

- 1.) Voorspoiler | Deuk/deuken
- 2.) Achterbumper | Deuk/deuken
- 3.) Portier voor - rechts | Krassen
- 4.) Diverse | Gebruikssporen

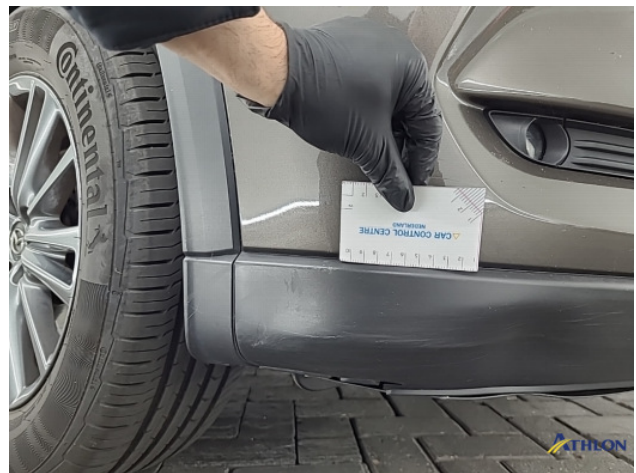
1. Voorspoiler
Deuk/deuken

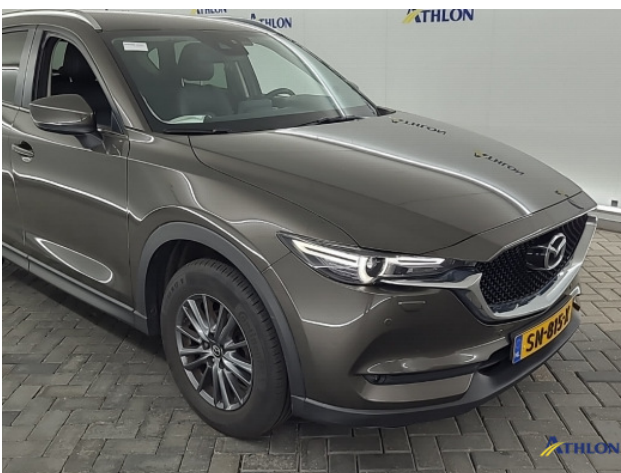
1. Voorspoiler
Deuk/deuken

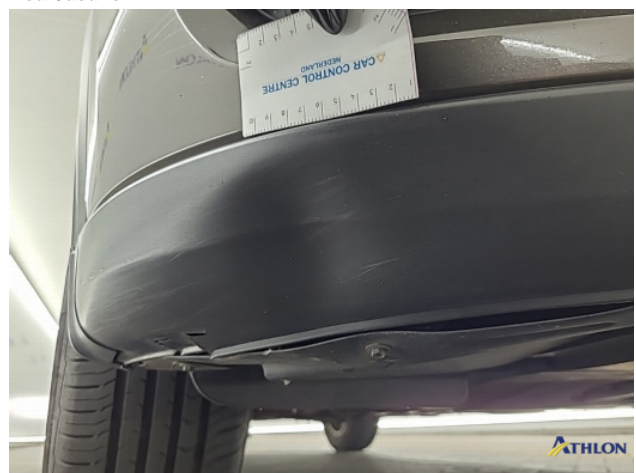
1. Voorspoiler
Deuk/deuken

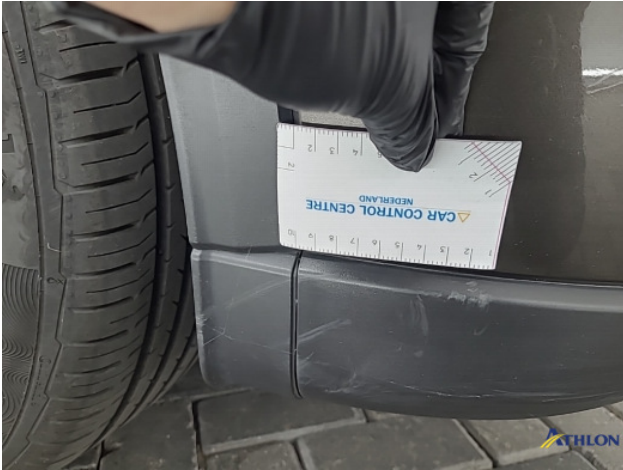
1. Voorspoiler
Deuk/deuken

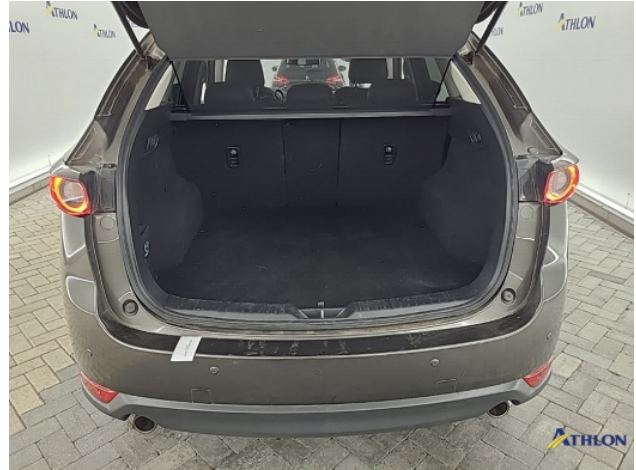
2. Achterbumper
Deuk/deuken

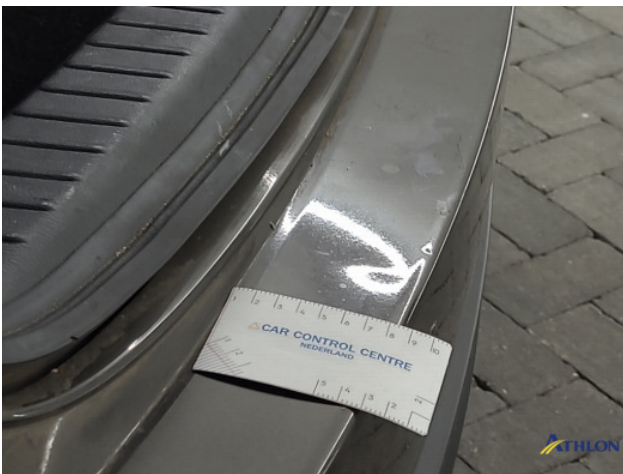
2. Achterbumper
Deuk/deuken

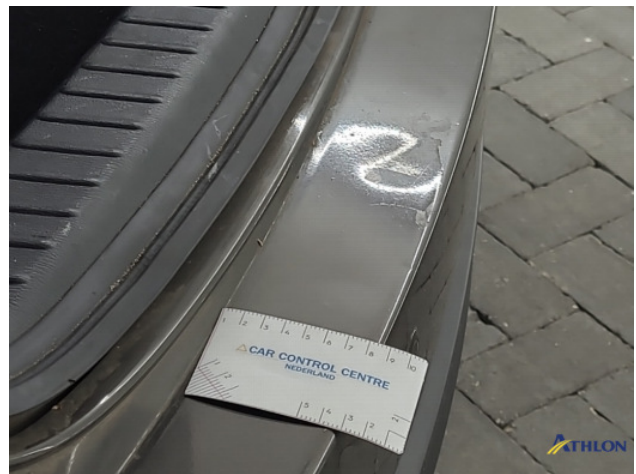
2. Achterbumper
Deuk/deuken

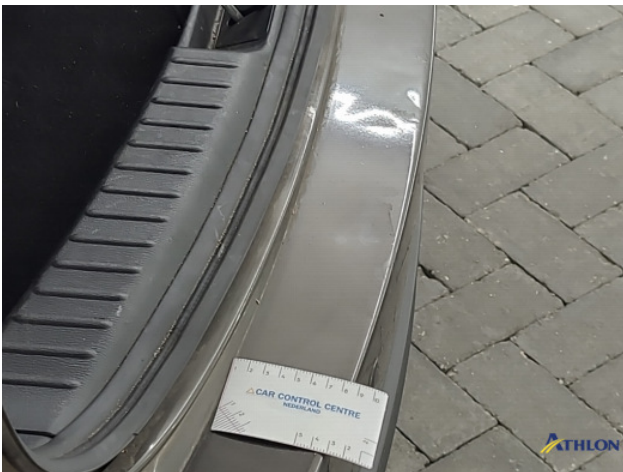
2. Achterbumper
Deuk/deuken

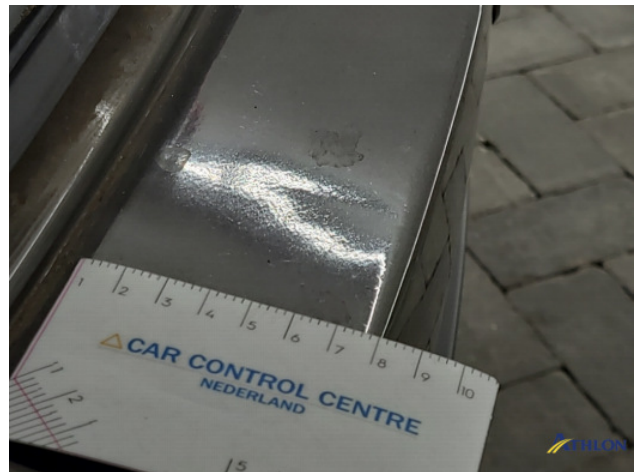
2. Achterbumper
Deuk/deuken

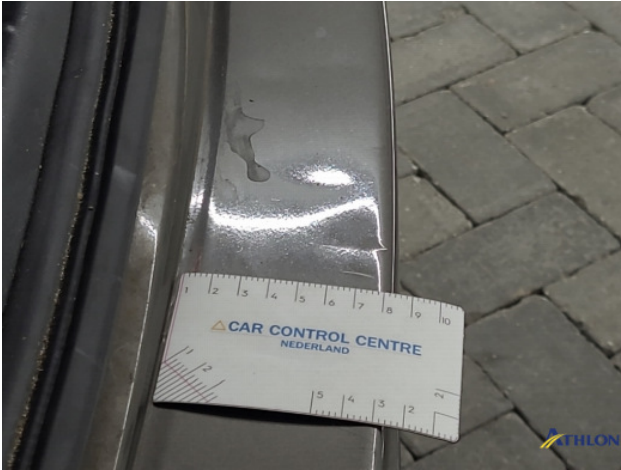
2. Achterbumper
Deuk/deuken

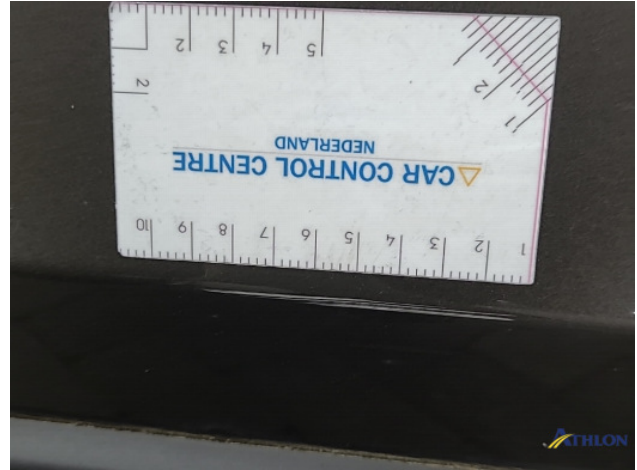
3. Portier voor - rechts
Krassen

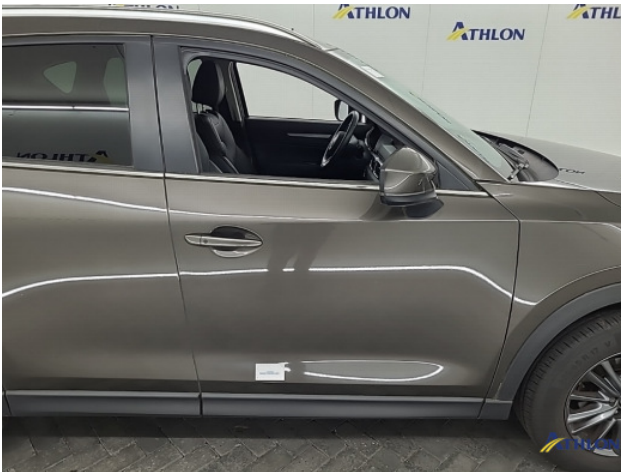
3. Portier voor - rechts
Krassen

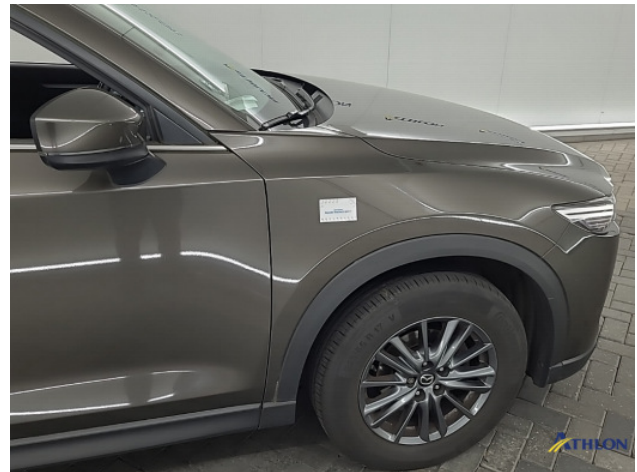
4. Diverse
Gebruikssporen

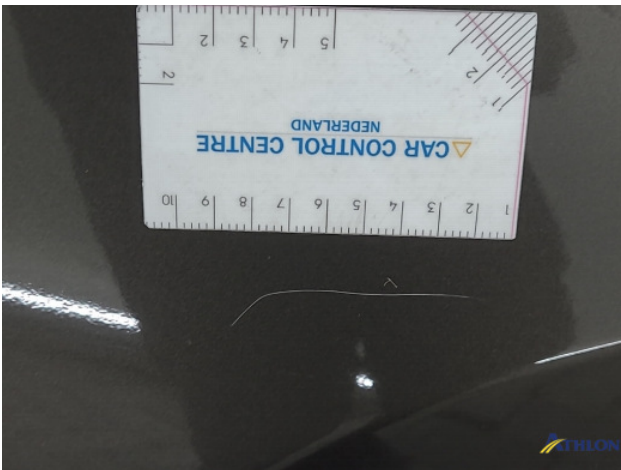
4. Diverse
Gebruikssporen

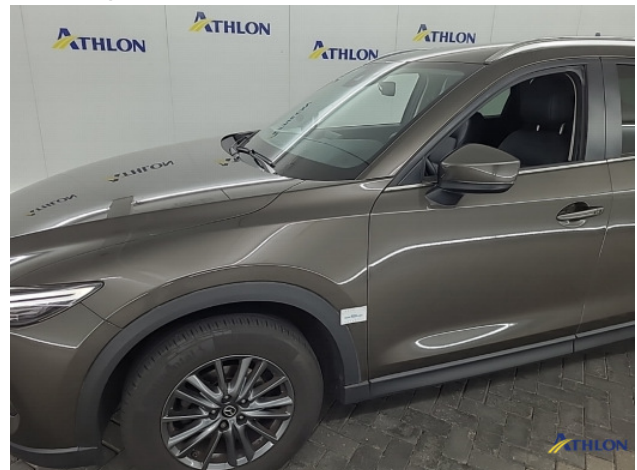
4. Diverse
Gebruikssporen

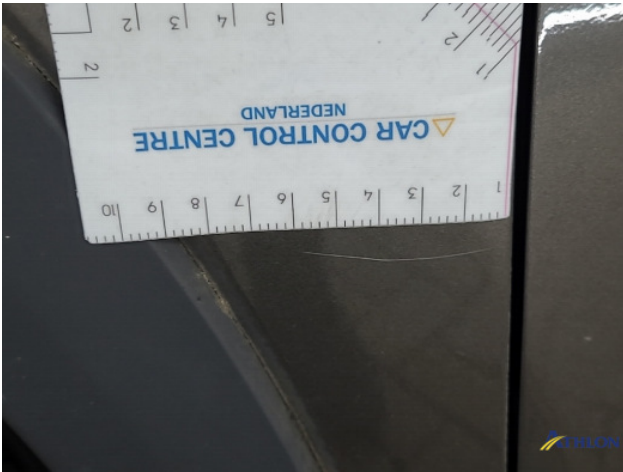
4. Diverse
Gebruikssporen

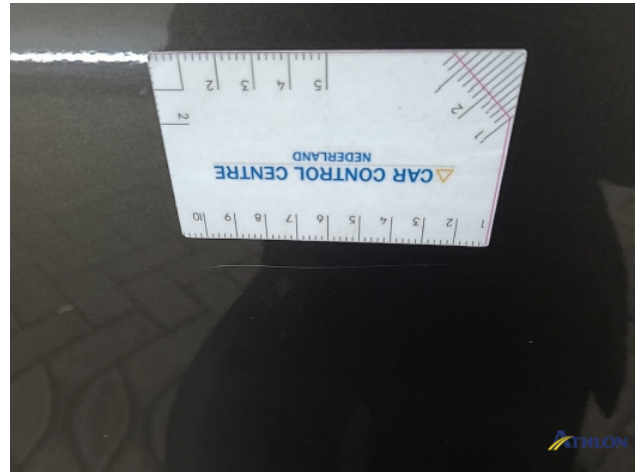
4. Diverse
Gebruikssporen

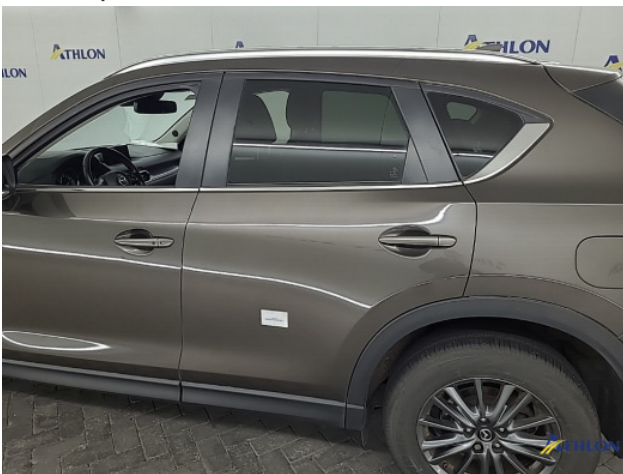
4. Diverse
Gebruikssporen
