Inname rapport

Order Nummer: 0000000694759-NL876
Inspectie locatie : Veluwezoom 4 , 1327 AG ALMERE
Inspectie datum: 18.04.2023
Kenteken: PL-026-B

BMW 2 Serie Gran Tourer;Multi Purpose Vehicle (M.P.V.);Petrol;Automatic;White

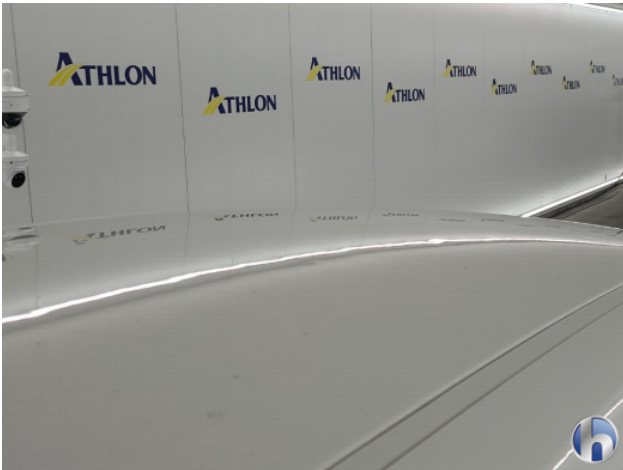
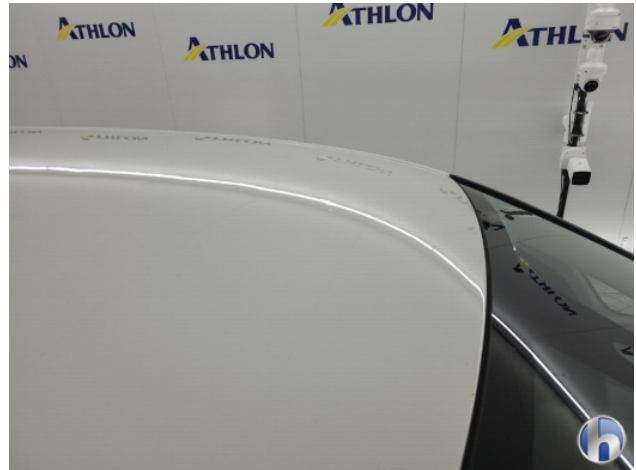
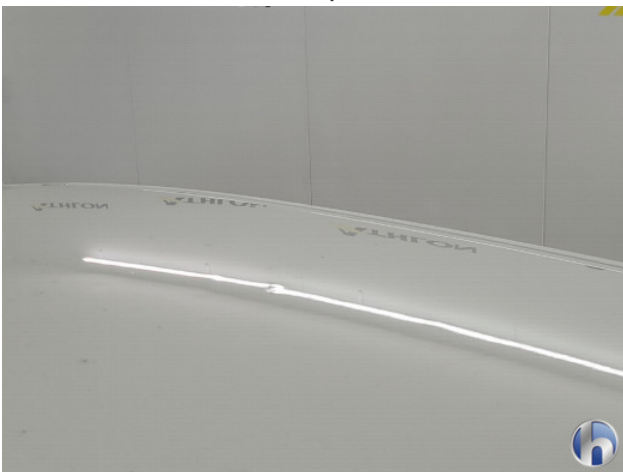
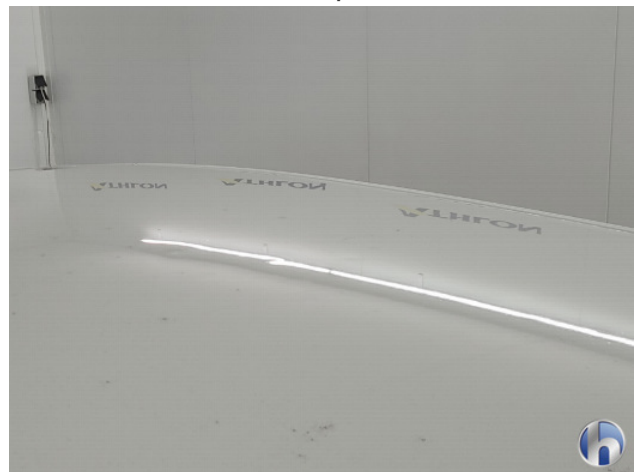
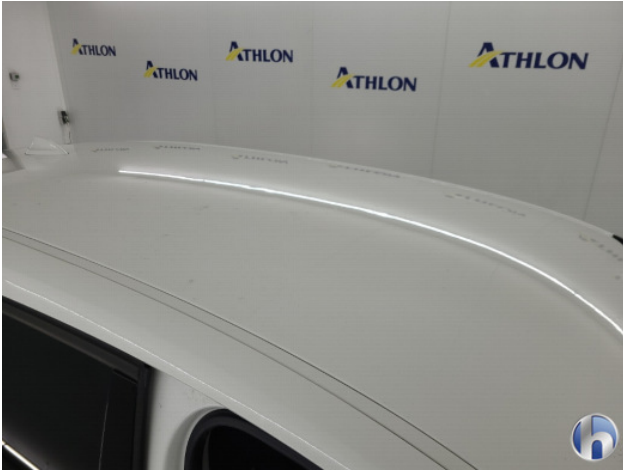
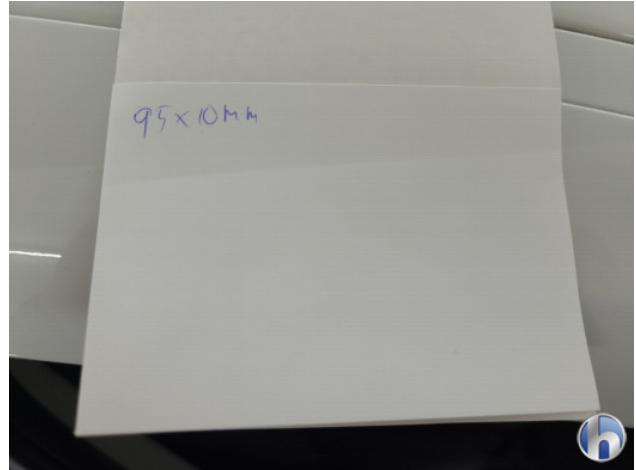
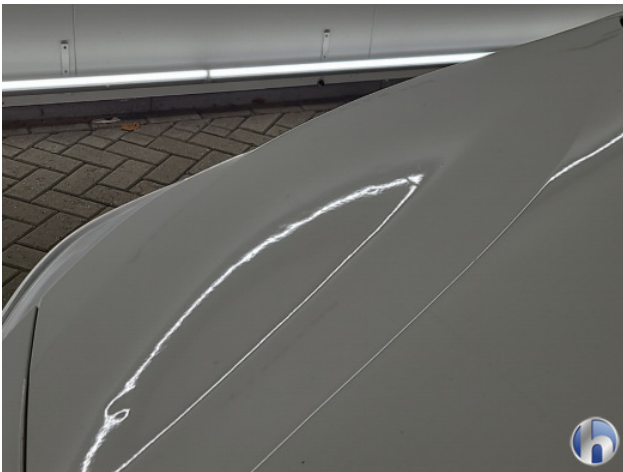
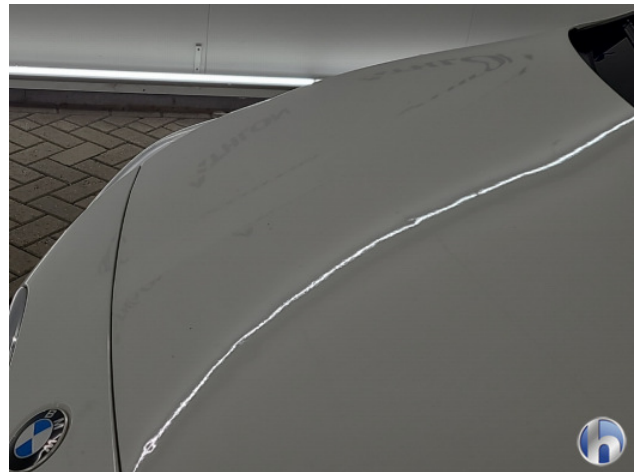
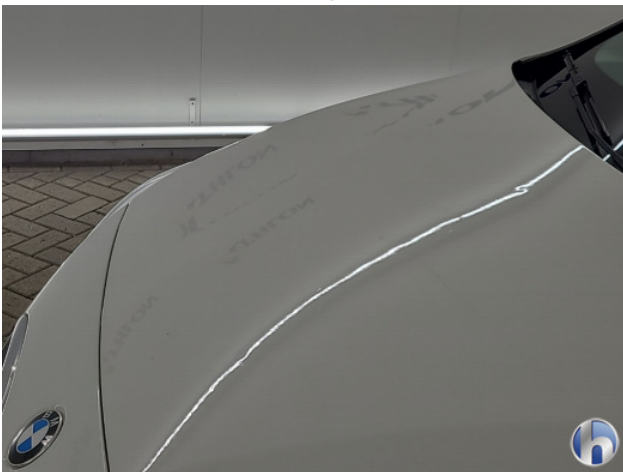
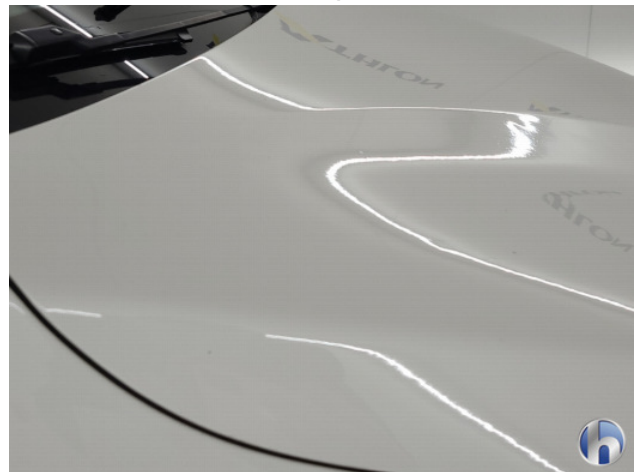
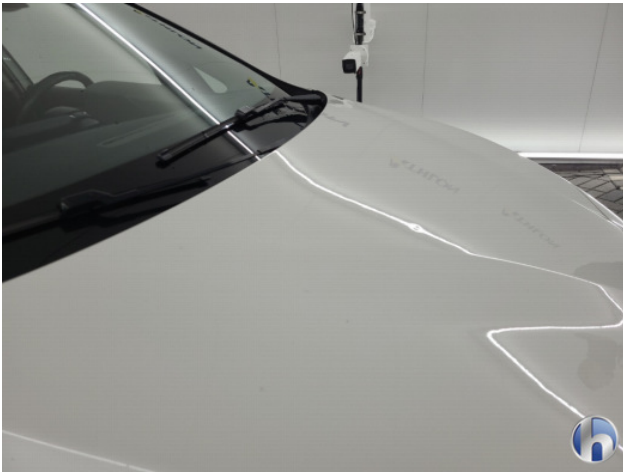
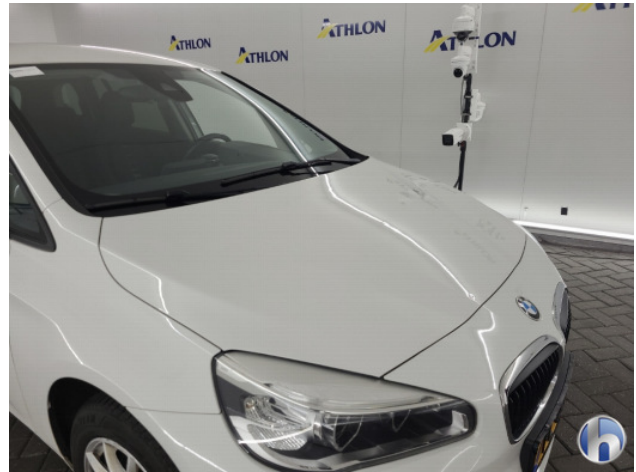
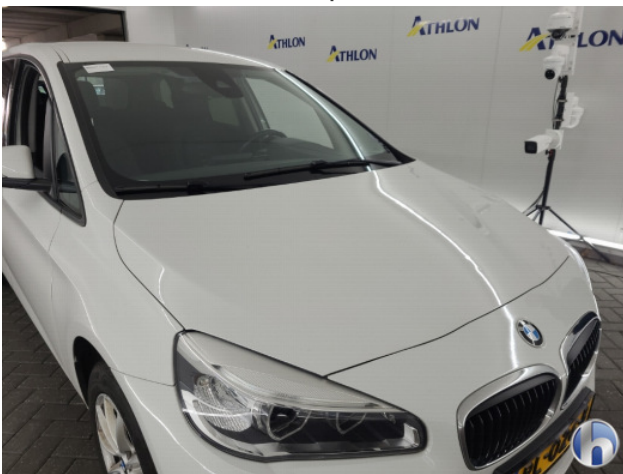
1.) hagelschade dak | Deuk/deuken

1. hagelschade dak
Deuk/deuken - Herstellen zonder spuiten
