## Naam rapport

**Report Number:** 0000000687334-NL876  
**Inspectie locatie :** Veluwezoom 4 , 1327 AG ALMERE  
**Bezoek datum:** 03.03.2023  
**Vlag:** G-525-TF

#### BMW i3;Hatchback;Electric;Automatic;

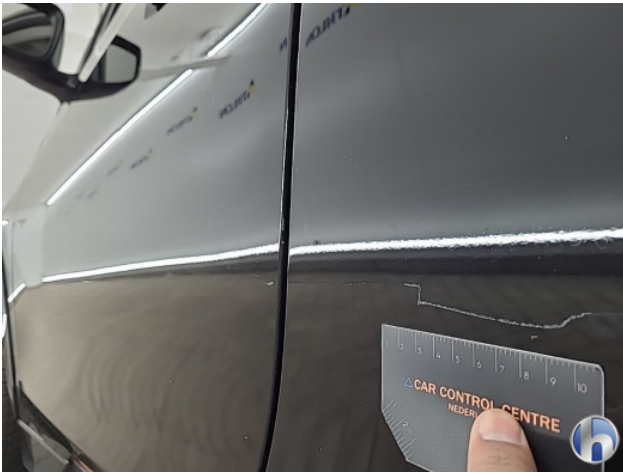
1. diverse

**Gebruikssporen**

**Gebruikssporen - Aanvaardbaar**
