## Inname rapport

**Order Nummer:** 0000000699944-NL876  
**Inspectie locatie :** Veluwezoom 4 , 1327 AG ALMERE  
**Inspectie datum:** 22.05.2023  
**Kenteken:** RL-602-Z

#### Peugeot 308 SW;Hatchback;Petrol;Manual;Grey

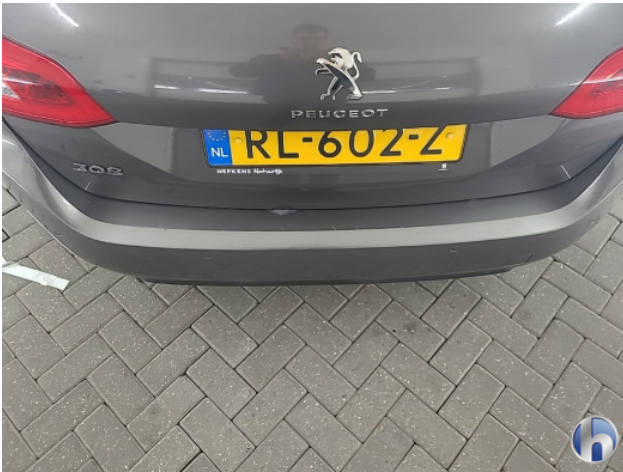
1. Achterbumper  
Krassen - Spuiten

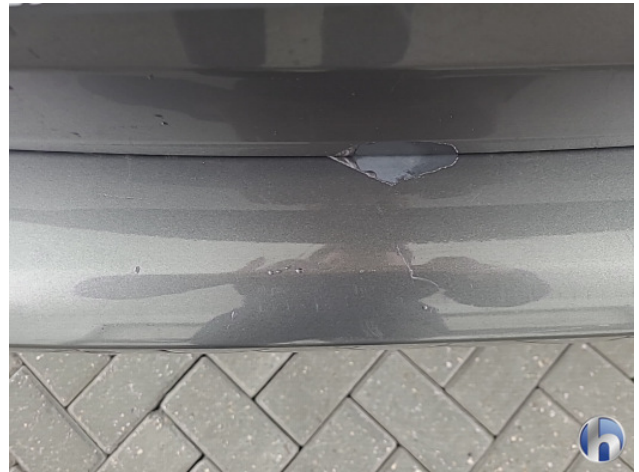
1. Achterbumper  
Krassen - Spuiten

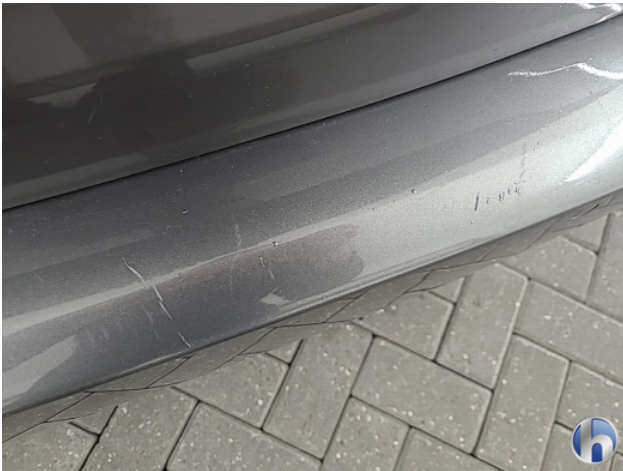
1. Achterbumper  
Krassen - Spuiten

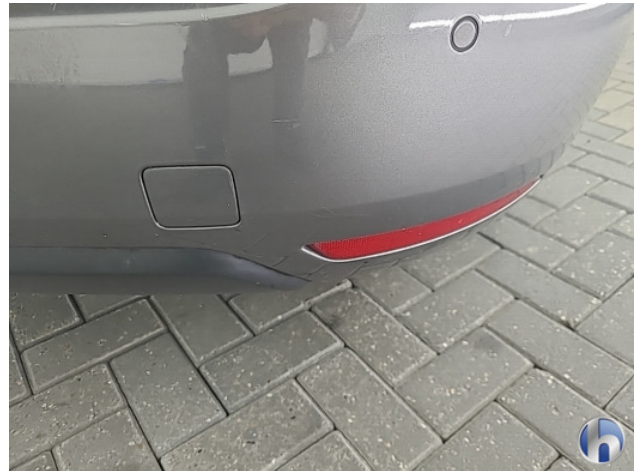
1. Achterbumper  
Krassen - Spuiten

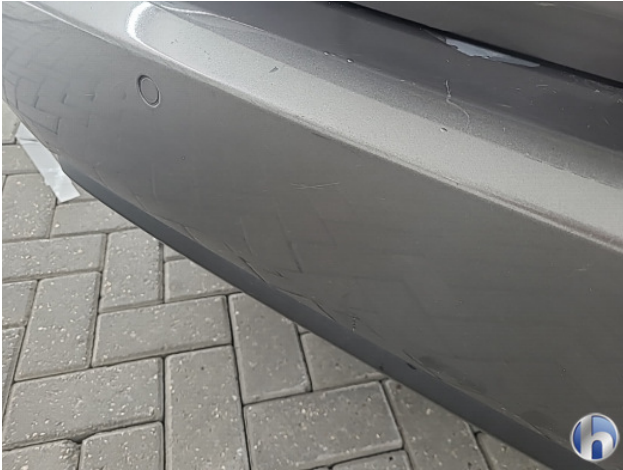
1. Achterbumper  
Krassen - Spuiten

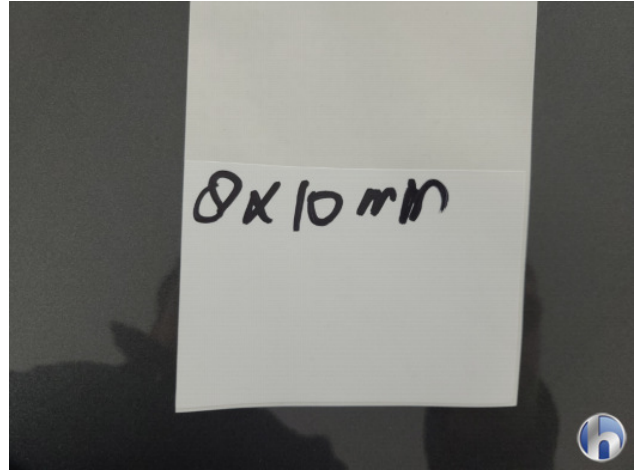
2. Dak  
Hagelschade - Herstellen zonder spuiten

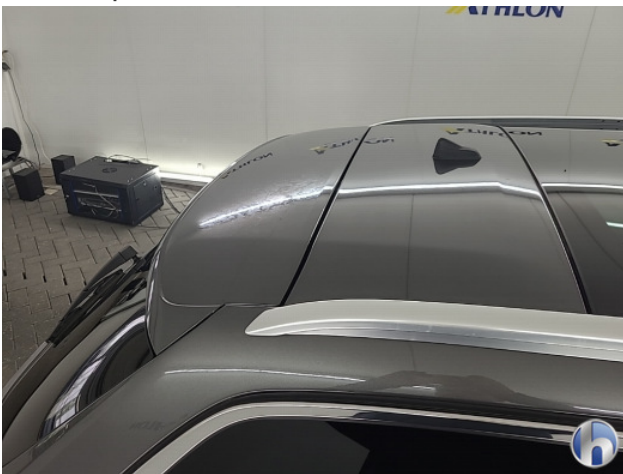
2. Dak  
Hagelschade - Herstellen zonder spuiten

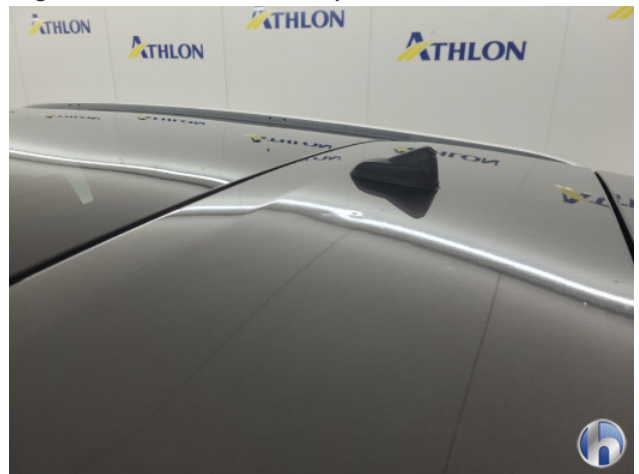
2. Dak  
Hagelschade - Herstellen zonder spuiten

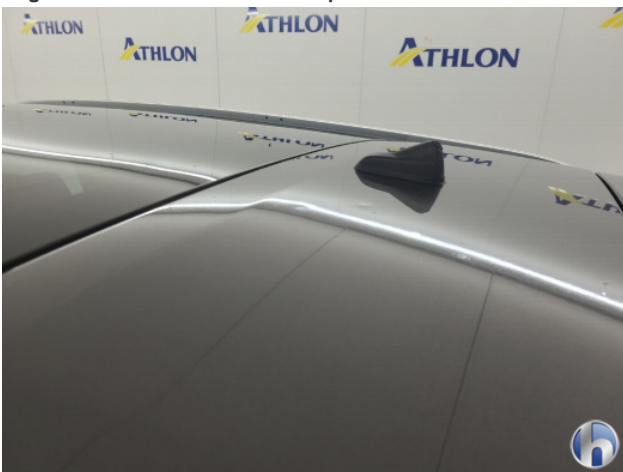
2. Dak  
Hagelschade - Herstellen zonder spuiten

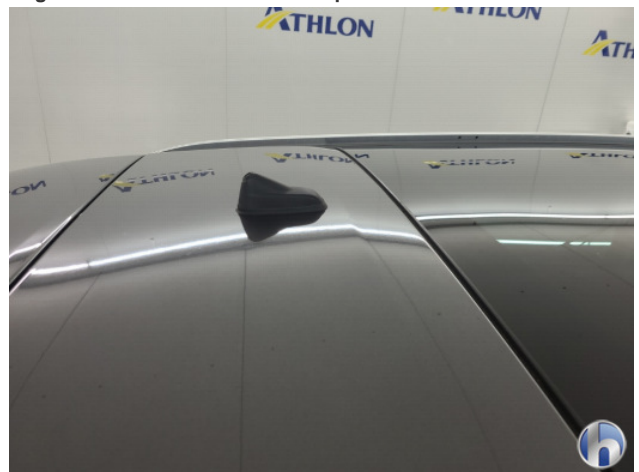
2. Dak  
Hagelschade - Herstellen zonder spuiten

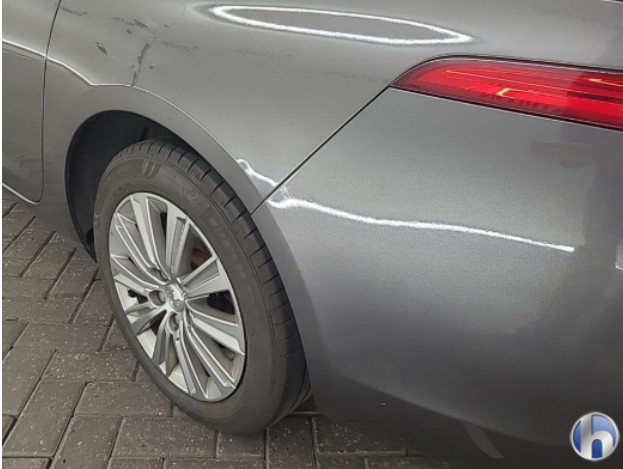
1. diverse  
**Gebruikssporen - Aanvaardbaar**

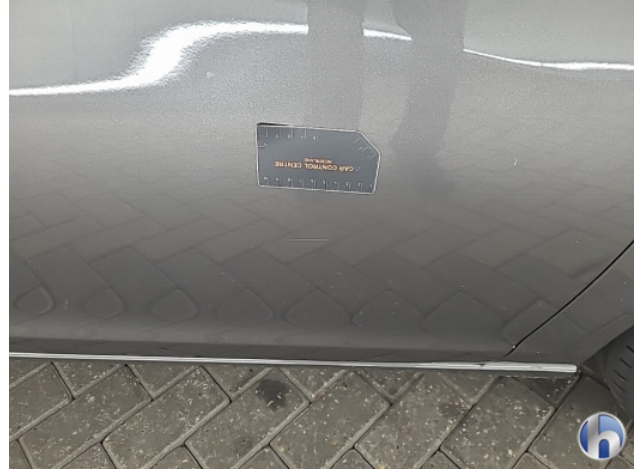
1. diverse  
**Gebruikssporen - Aanvaardbaar**
