Inname rapport

Order Nummer: 0000000700116-NL876
Inspectie locatie : Veluwezoom 4 , 1327 AG ALMERE
Inspectie datum: 22.05.2023
Kenteken: ZN-586-Z

Peugeot 108;Hatchback;Petrol;Manual;

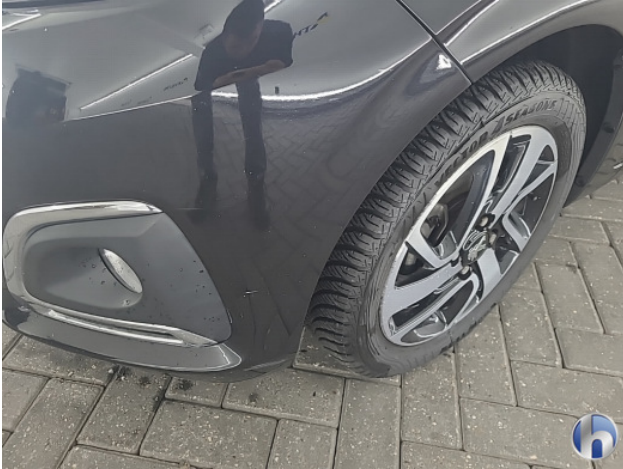
1. diverse
Gebruikssporen - Aanvaardbaar

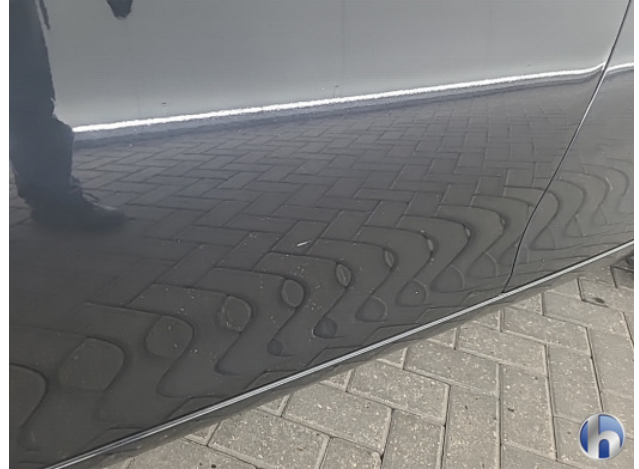
1. diverse
Gebruikssporen - Aanvaardbaar

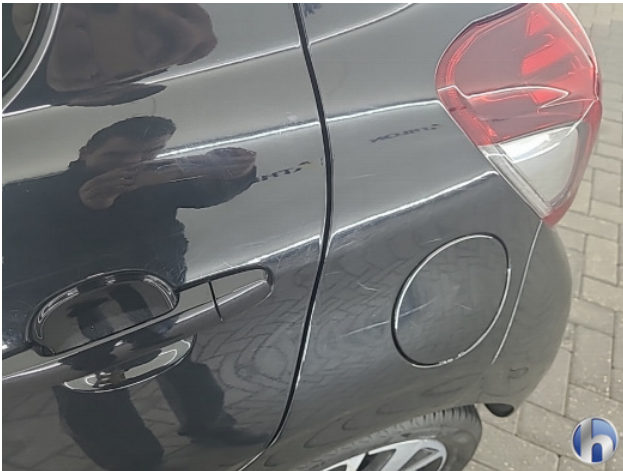
1. diverse
Gebruikssporen - Aanvaardbaar

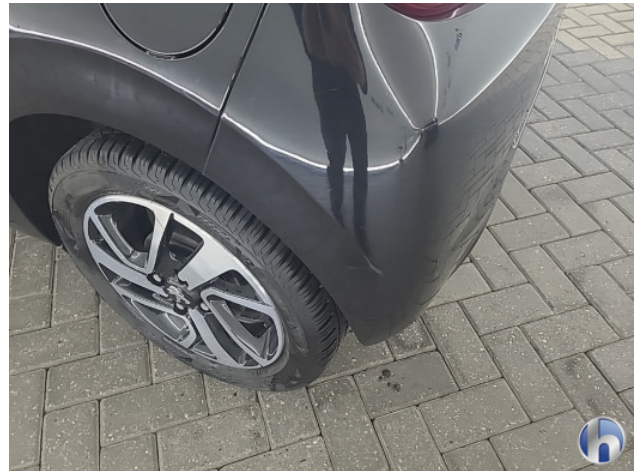
1. diverse
Gebruikssporen - Aanvaardbaar

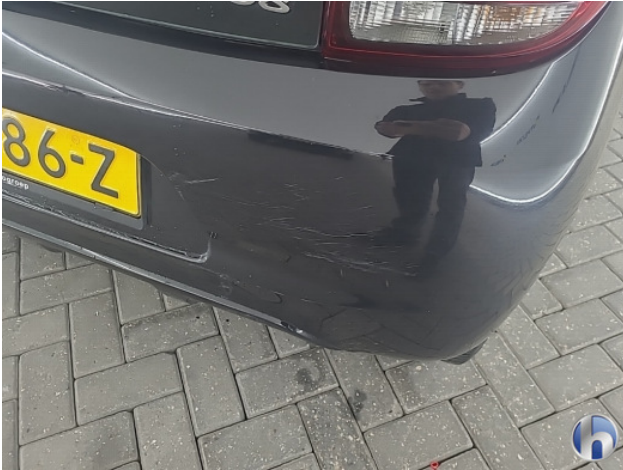
1. diverse
Gebruikssporen - Aanvaardbaar

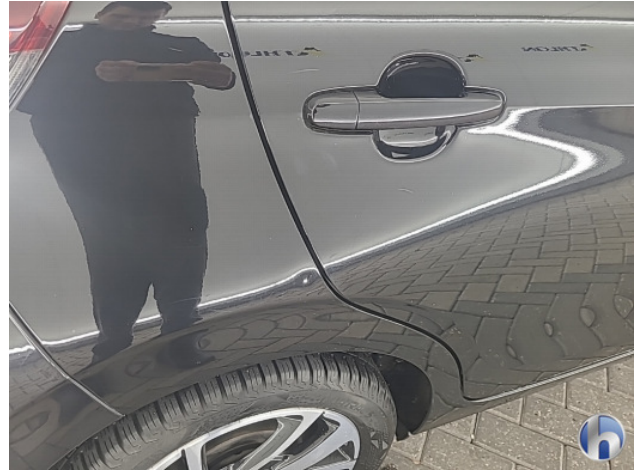
1. diverse
Gebruikssporen - Aanvaardbaar

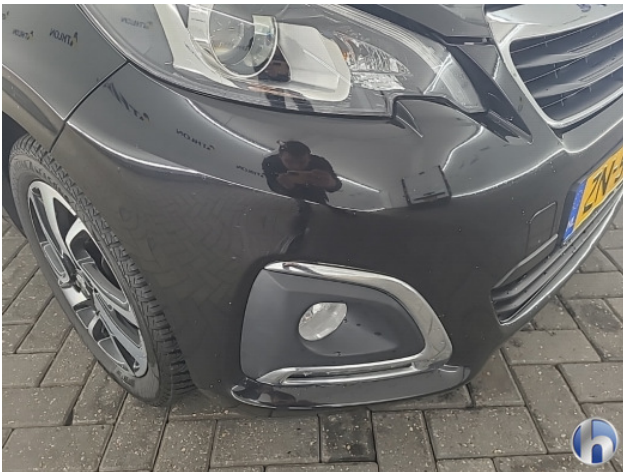
1. diverse
Gebruikssporen - Aanvaardbaar

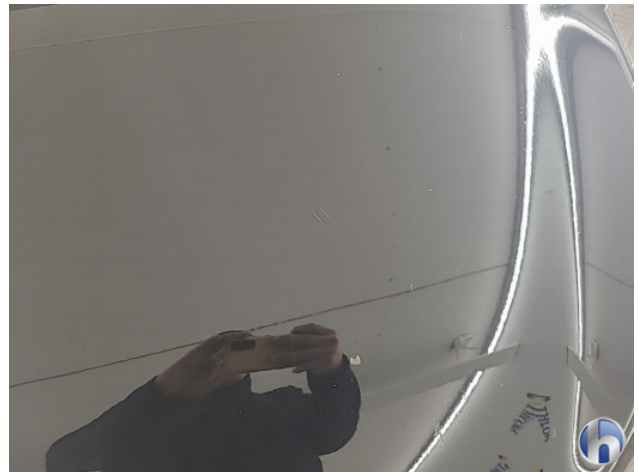
1. diverse
Gebruikssporen - Aanvaardbaar
