## Inname rapport

**Order Nummer:** 0000000699950-NL876  
**Inspectie locatie :** Veluwezoom 4 , 1327 AG ALMERE  
**Inspectie datum:** 22.05.2023  
**Kenteken:** XZ-793-P

#### Peugeot 5008;Terreinwagen;Petrol;Manual;Black

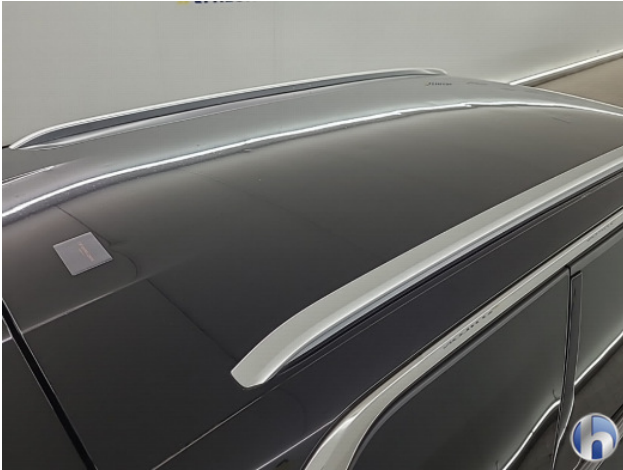
1. Dak  
Hagelschade - Herstellen zonder spuiten

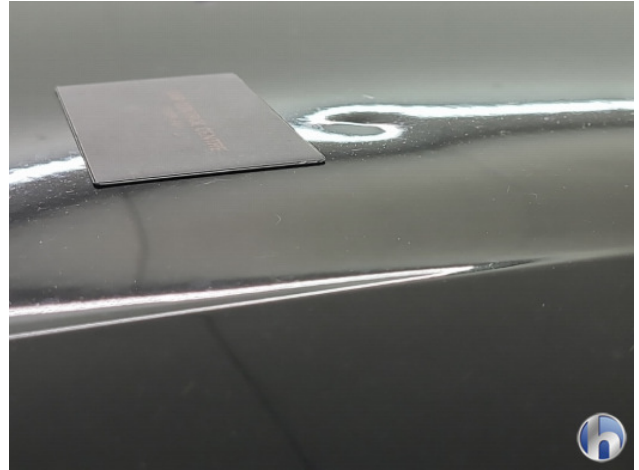
1. Dak  
Hagelschade - Herstellen zonder spuiten

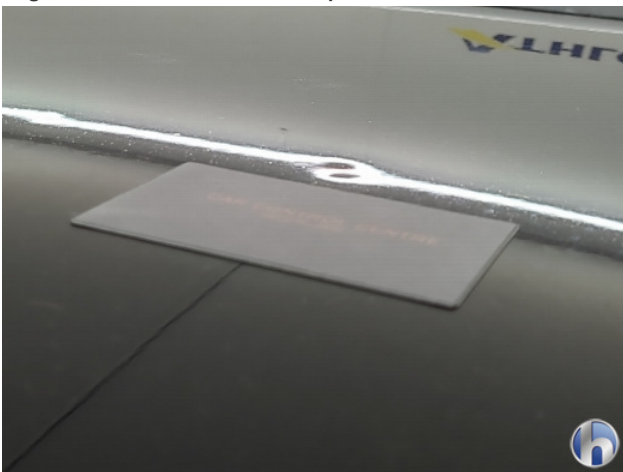
1. Dak  
Hagelschade - Herstellen zonder spuiten

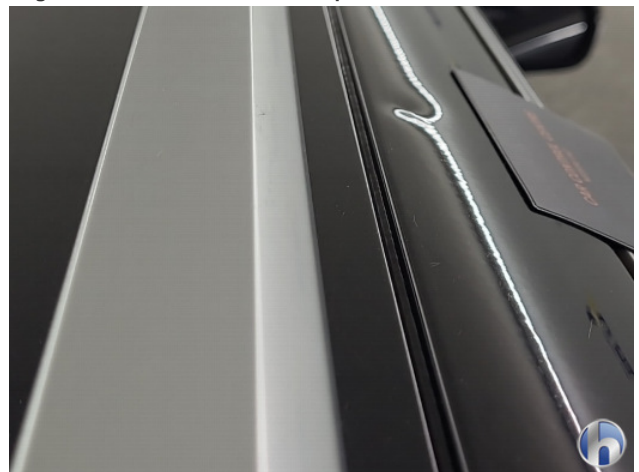
1. Dak  
Hagelschade - Herstellen zonder spuiten

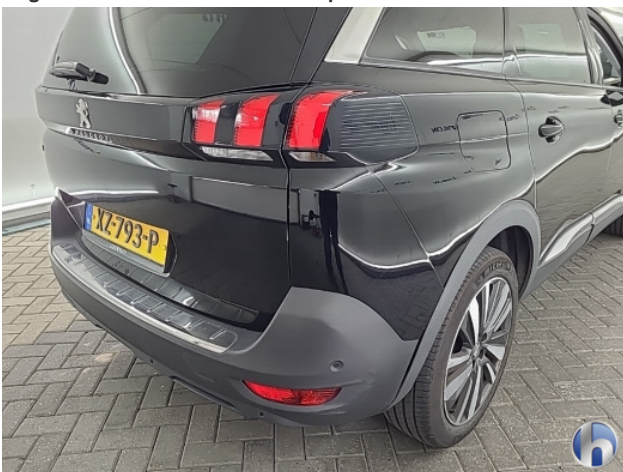
2. Achterbumper  
Schaafplek - Vernieuwen

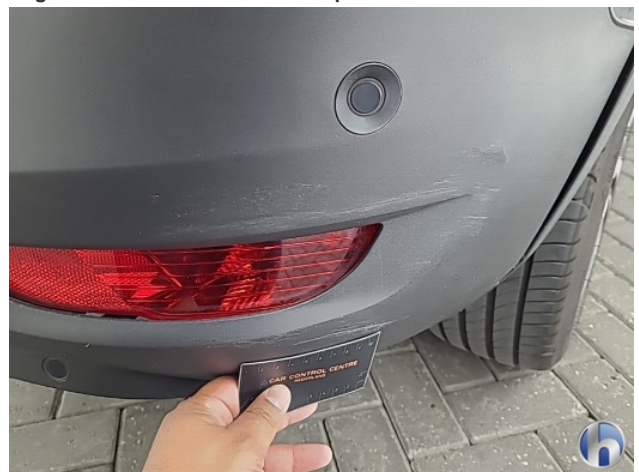
2. Achterbumper  
Schaafplek - Vernieuwen

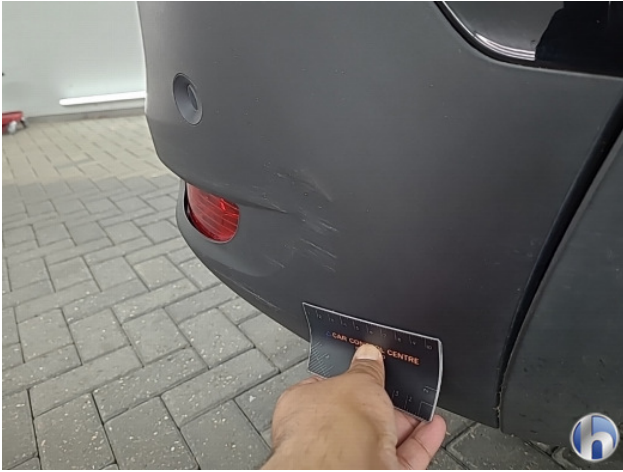
2. Achterbumper  
**Schaafplek - Vernieuwen**

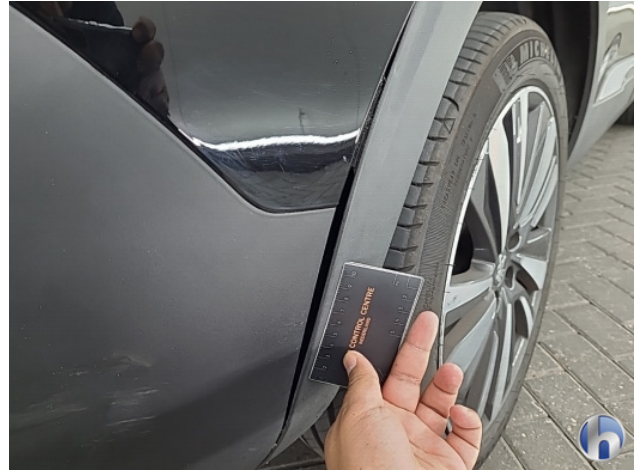
2. Achterbumper  
**Schaafplek - Vernieuwen**

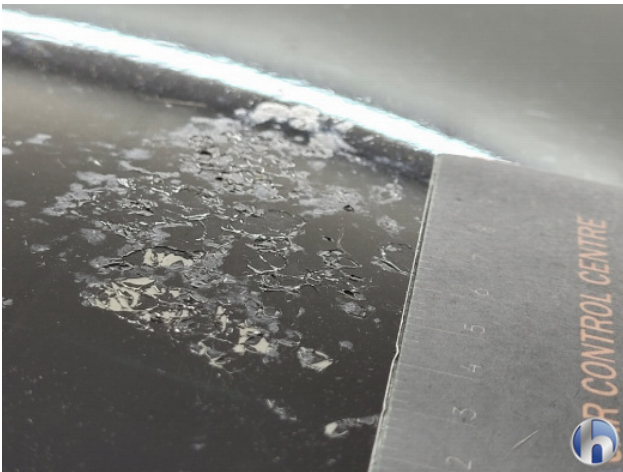
3. Dak  
**Barst - Spuiten**

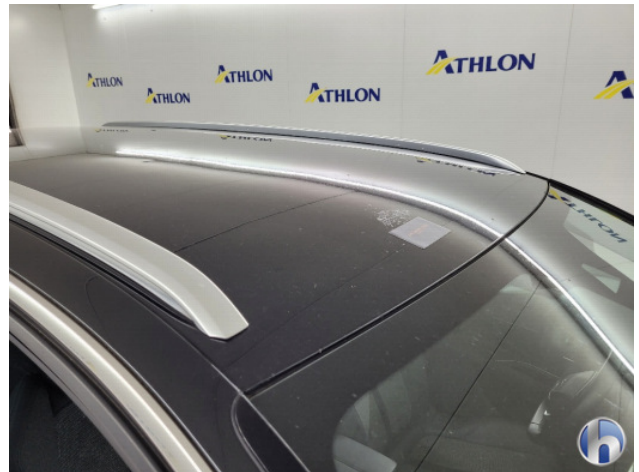
3. Dak  
**Barst - Spuiten**

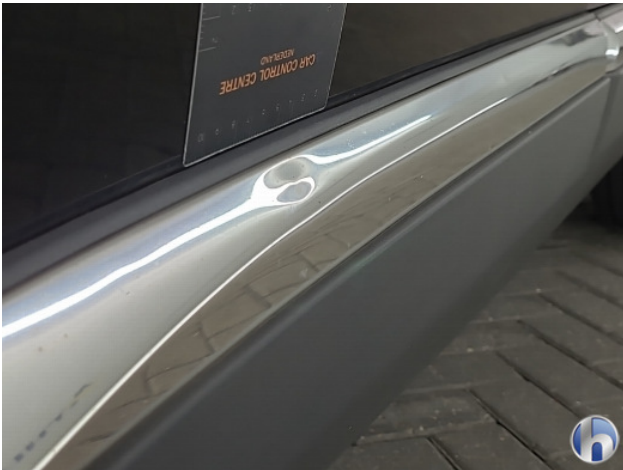
1. diverse  
**Gebruikssporen - Aanvaardbaar**

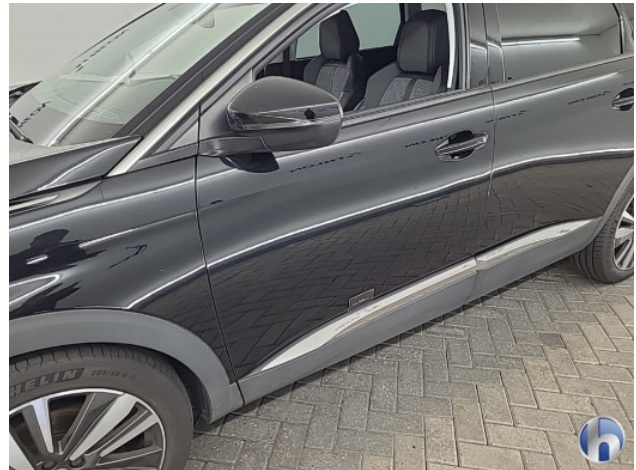
1. diverse  
**Gebruikssporen - Aanvaardbaar**

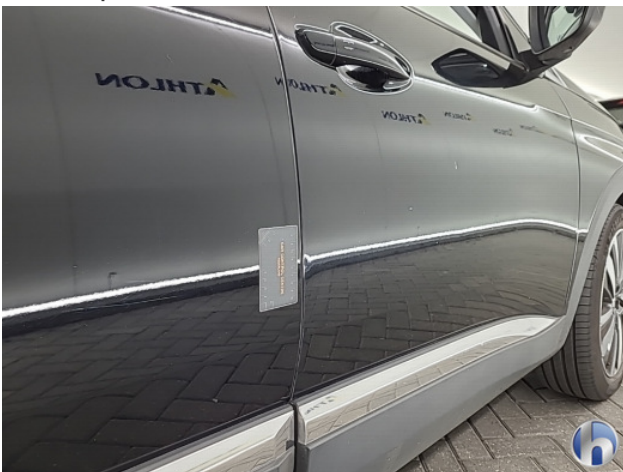
1. diverse  
**Gebruikssporen - Aanvaardbaar**
