## Naam rapport

**Report Number:** 0000000688682-NL876  
**Inspectie locatie :** Veluwezoom 4 , 1327 AG ALMERE  
**Bezoek datum:** 09.03.2023  
**Vlag:** XP-627-F

#### Opel Grandland X;Terreinwagen;Petrol;Manual;Black

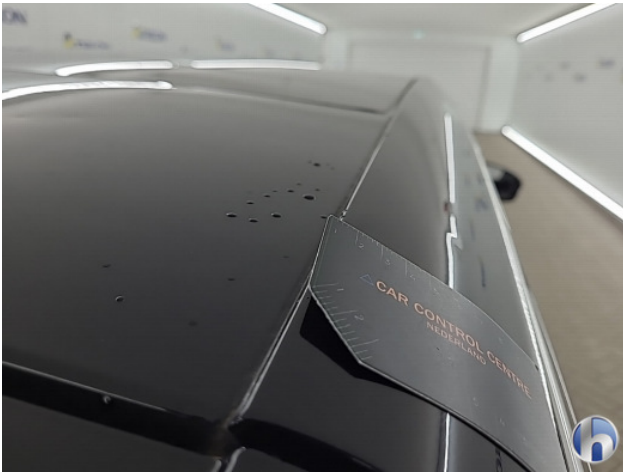
1. Motorkap  
Hagelschade - Herstellen zonder spuiten

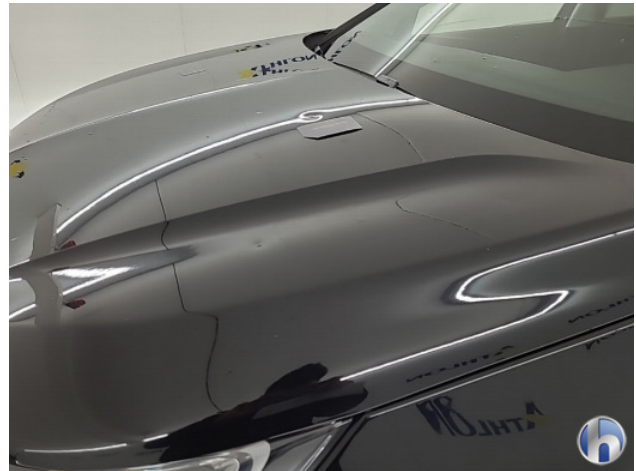
1. Motorkap  
Hagelschade - Herstellen zonder spuiten
