## Inname rapport

Order Nummer: 0000000719722-NL870  
 Inspectie locatie : Veluwezoom 4 , 1327 AG ALMERE  
 Inspectie datum: 13.09.2023  
 Kenteken: K-280-BZ

#### Peugeot 108;Hatchback;Petrol;Manual;

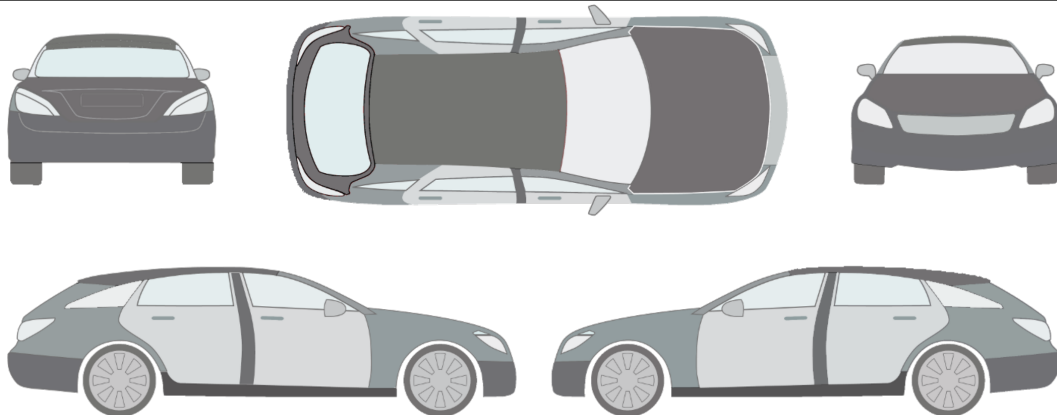
### Schadebeoordeling

1.) Diverse | Gebruikssporen

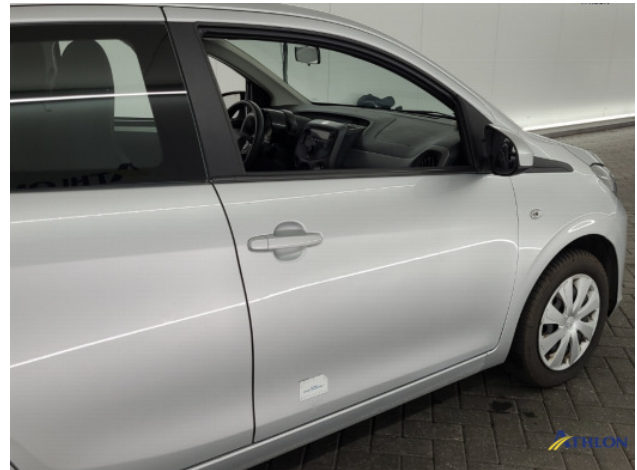
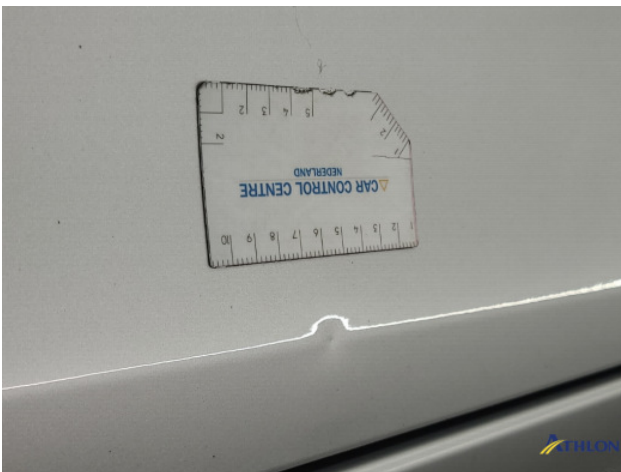
1. Diverse  
Gebruikssporen
