## Inname rapport

Order Nummer: 0000000709024-NL876  
 Inspectie locatie : Veluwezoom 4 , 1327 AG ALMERE  
 Inspectie datum: 18.07.2023  
 Kenteken: ZJ-128-P

#### Mercedes GLC;Terreinwagen;Diesel;Automatic;Grey

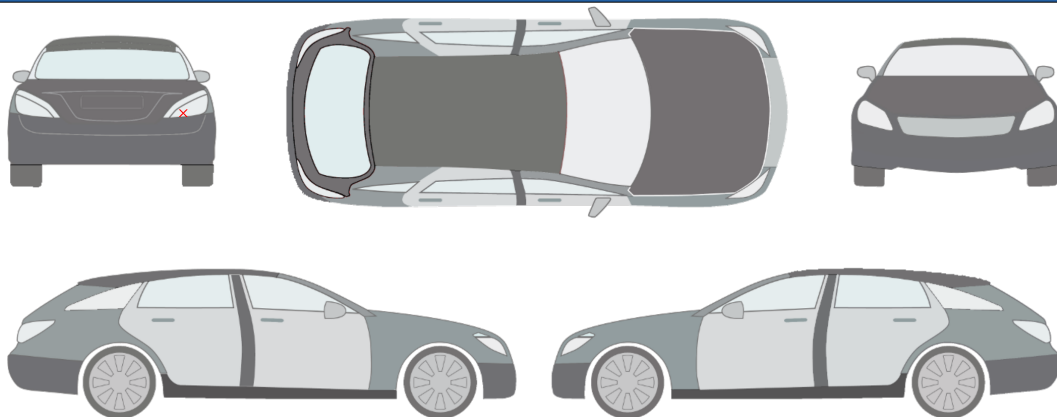
- 1.) Wielkuip voor - rechts | Schaafplek
- 2.) Wielkuip voor - links |
- 3.) Achterbumper | Gedeukt
- 4.) diverse | Gebruikssporen
- 5.) Kentekenplaathouder | Gebruikssporen
- 6.) Achterlicht rechts | Krassen
- 7.) Tankklep | Beschadigd

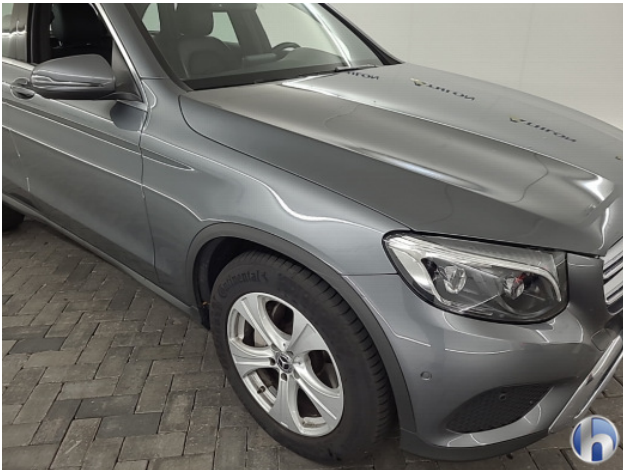
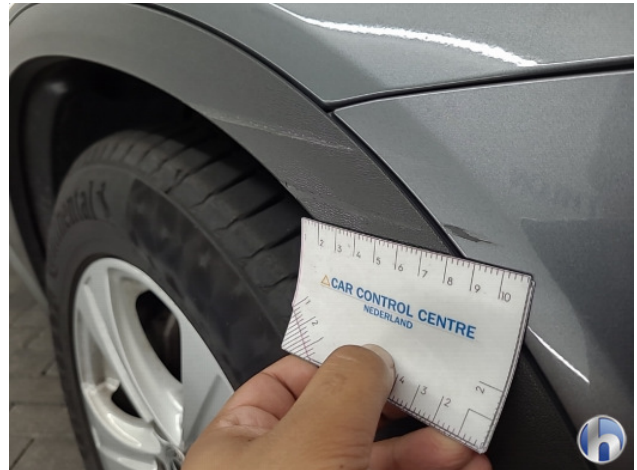
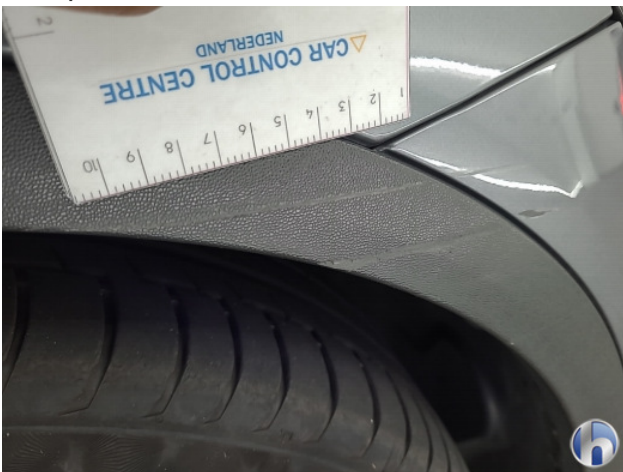
1. Wielkuip voor - rechts  
Schaafplek - Vernieuwen

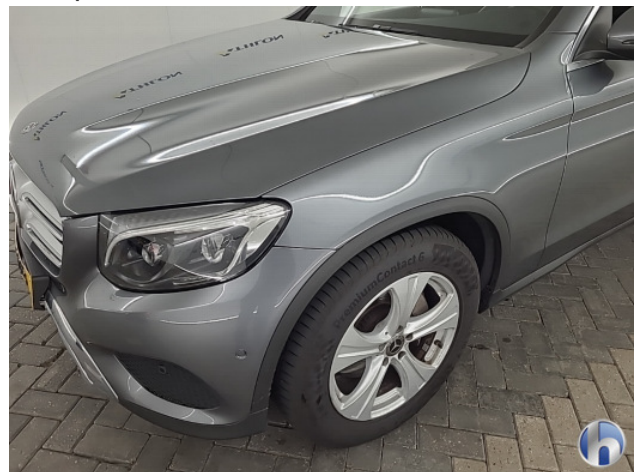
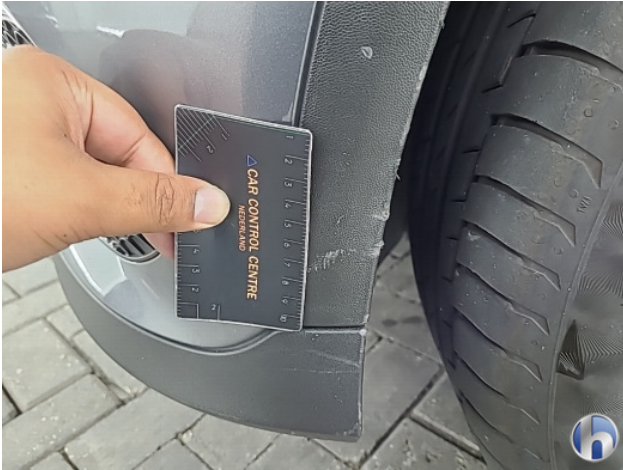
2. Wielkuip voor - links  
- Vernieuwen

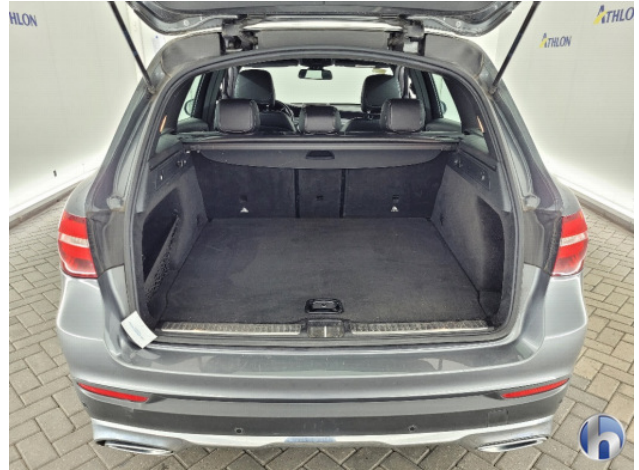
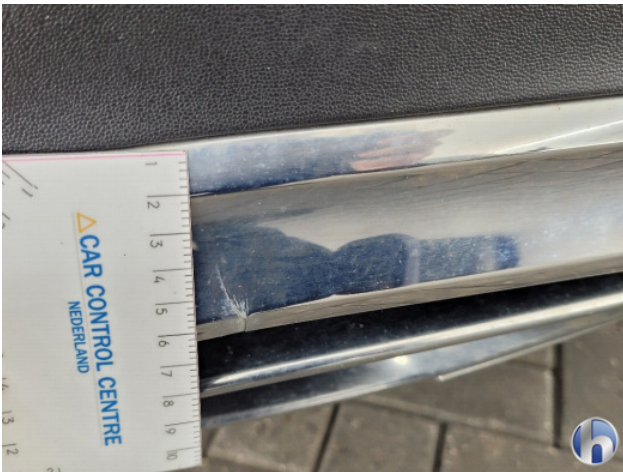
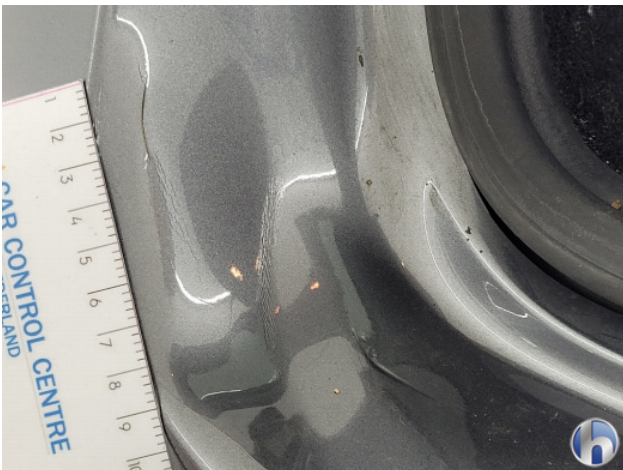
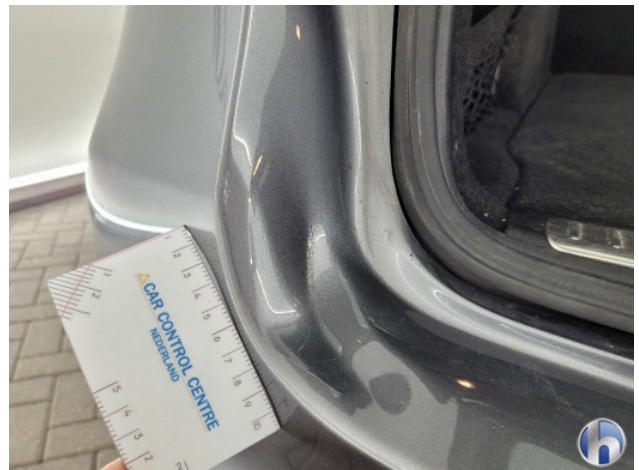
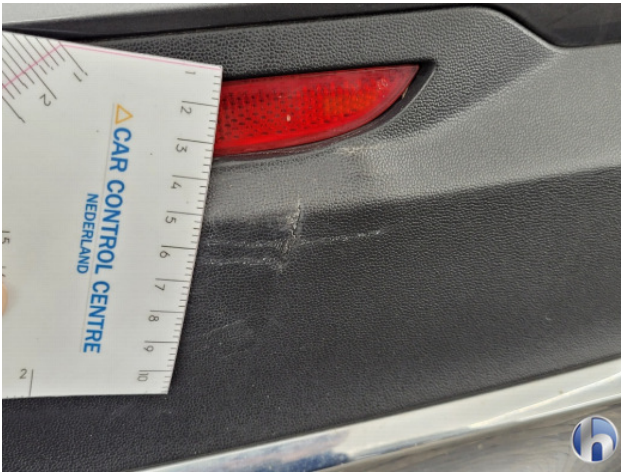
3. Achterbumper  
Gedeukt - Vernieuwen

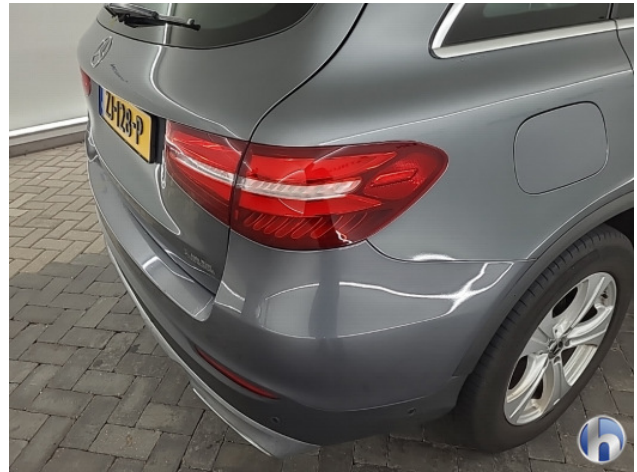
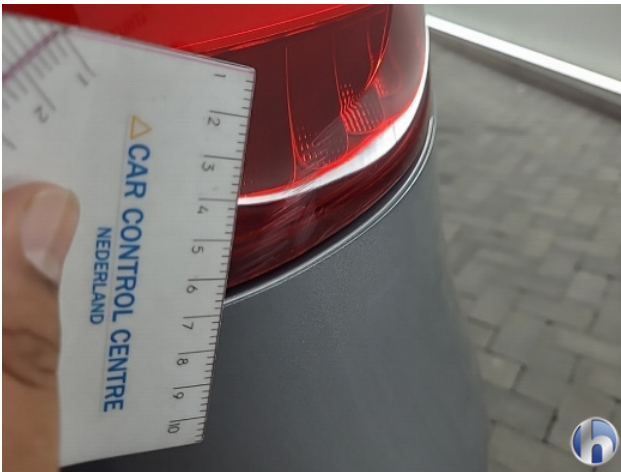
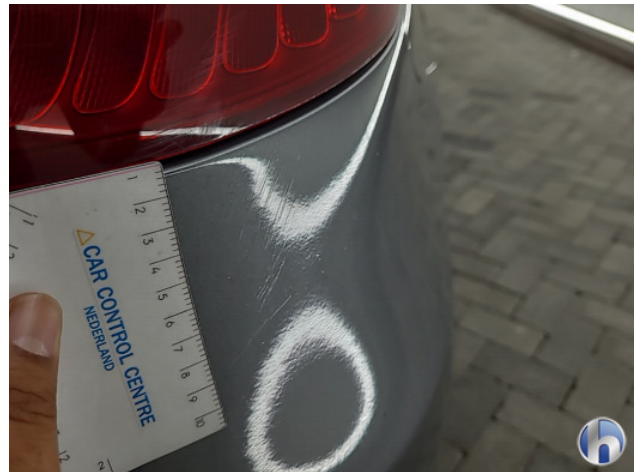
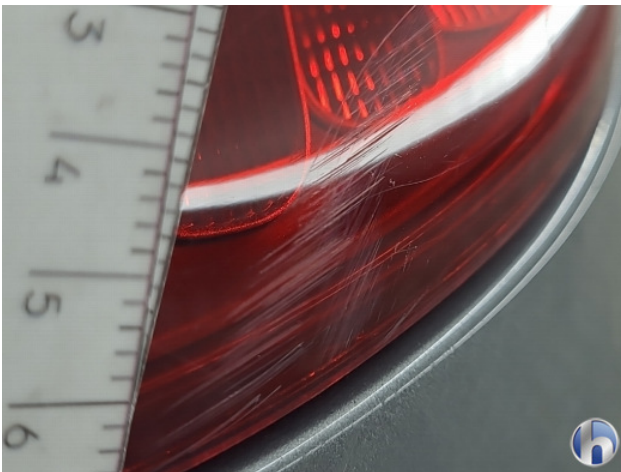
4. Achterlicht rechts  
Krassen - Vernieuwen

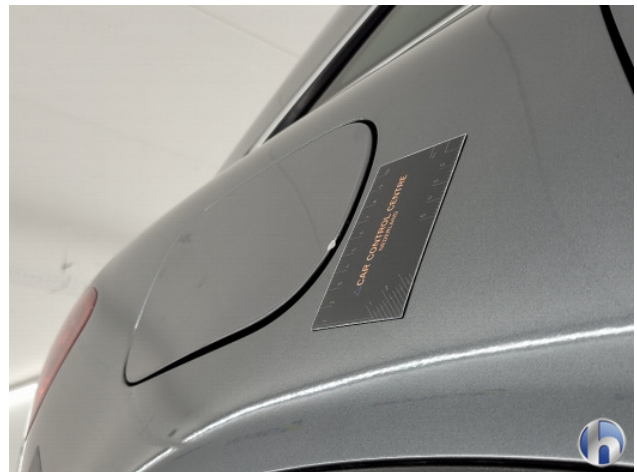
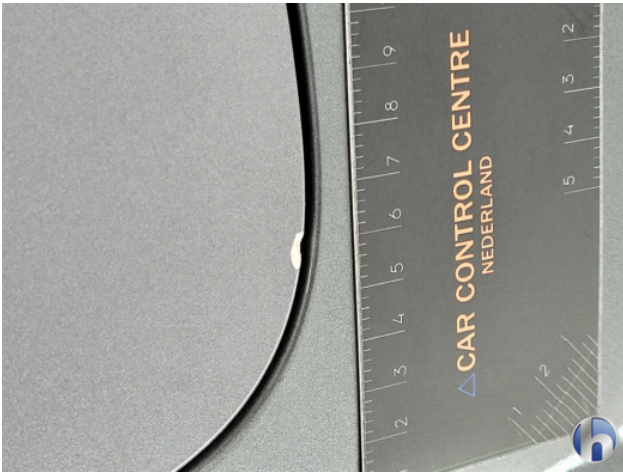
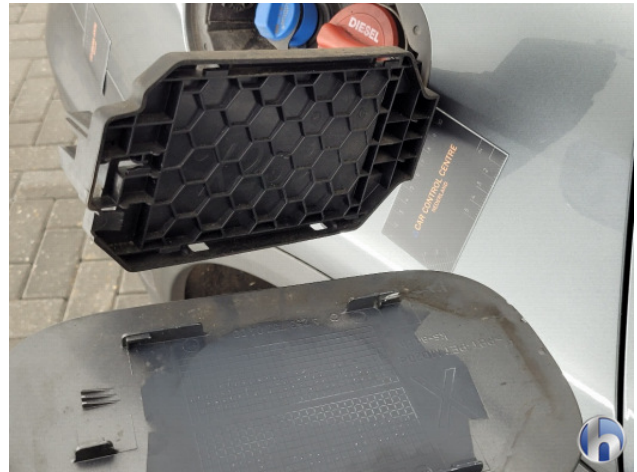
5. Tankklep  
Beschadigd - Vernieuwen

5. Tankklep  
**Beschadigd - Vernieuwen**

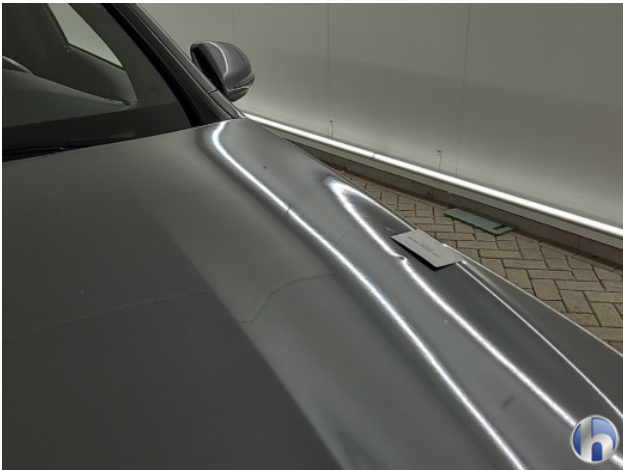
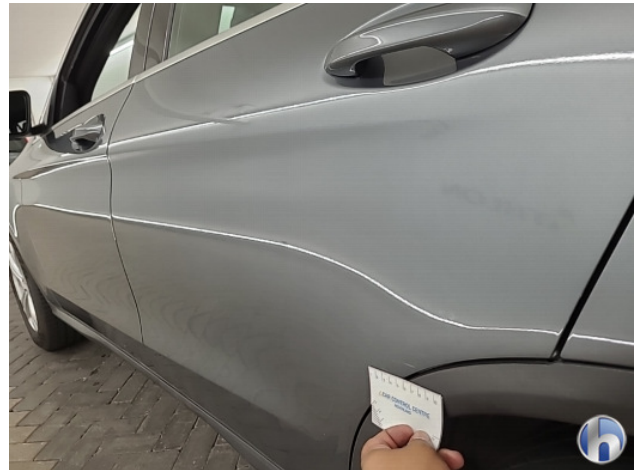
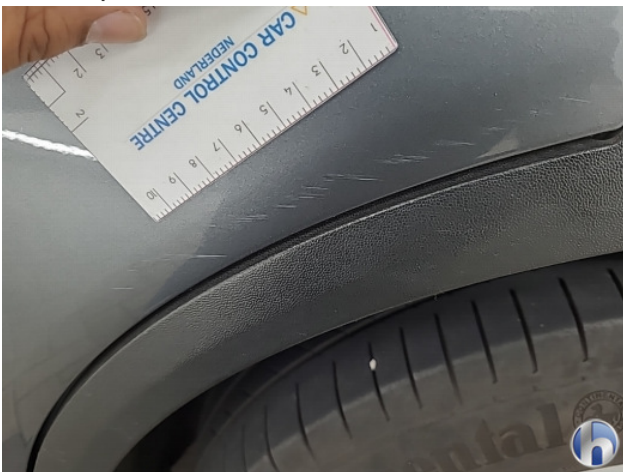
1. diverse  
Gebruikssporen - Aanvaardbaar

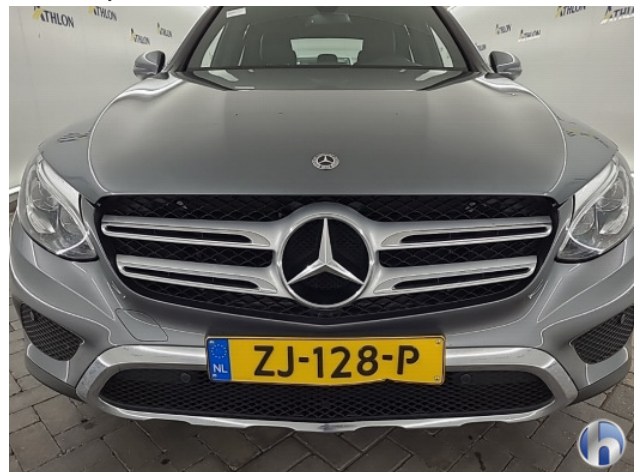
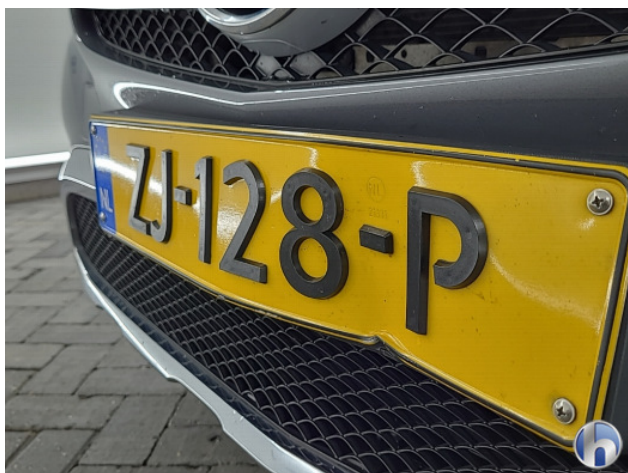
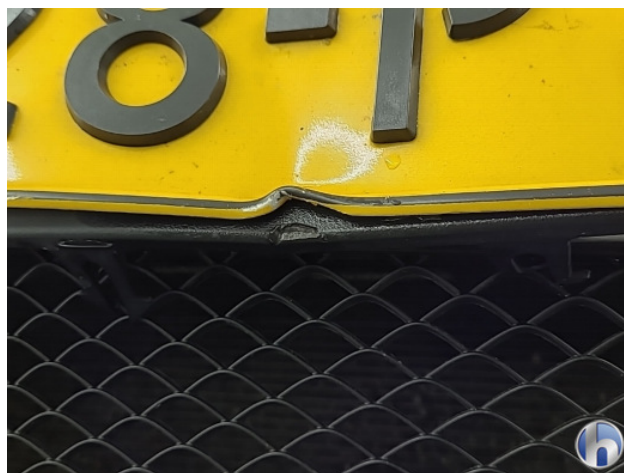
2. Kentekenplaathouder  
Gebruikssporen - Aanvaardbaar
