## Inname rapport

Order Nummer: 0000000737375-NL876  
 Inspectie locatie : Veluwezoom 4 , 1327 AG ALMERE  
 Inspectie datum: 20.12.2023  
 Kenteken: L-088-XR

#### Mercedes C-Klasse Limousine;Sedan;Petrol;Automatic;Grey

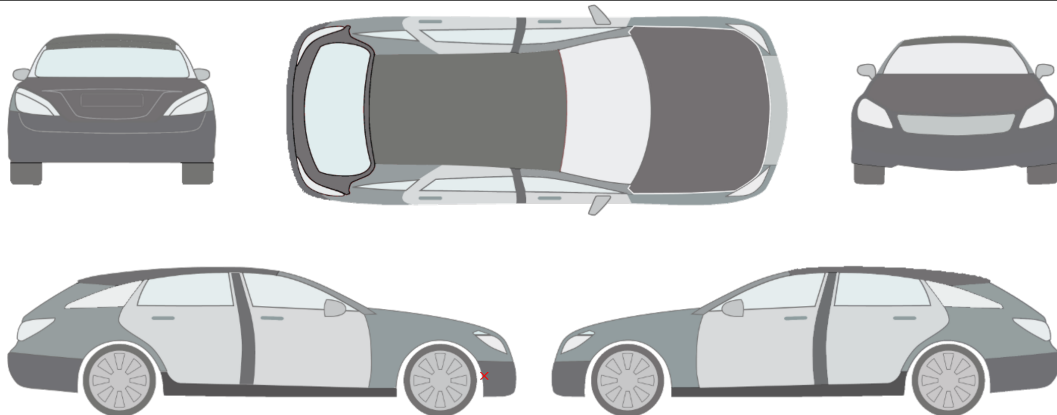
- 1.) Voorbumper | Schaafplek
- 2.) Diverse velgen | Gebruikssporen
- 3.) Velg (aluminium) achter - links | Beschadigd
- 4.) Achterbumper | Breuk / barst / scheur

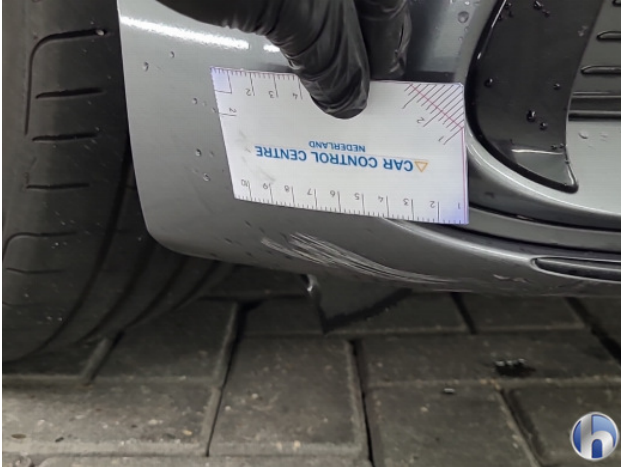
1. Voorbumper  
Schaafplek - Spot Repair/Deelreparatie

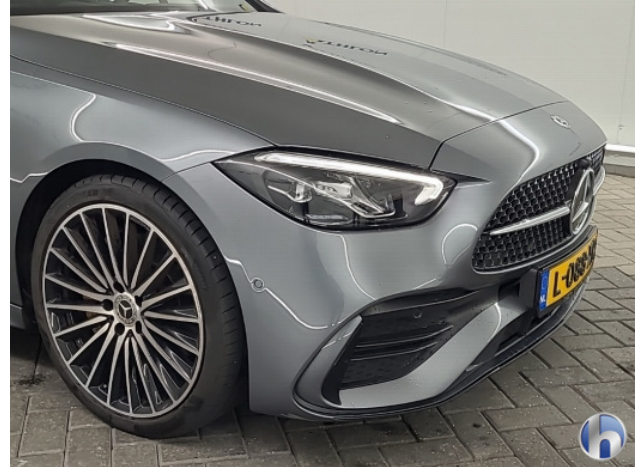
1. Voorbumper  
Schaafplek - Spot Repair/Deelreparatie

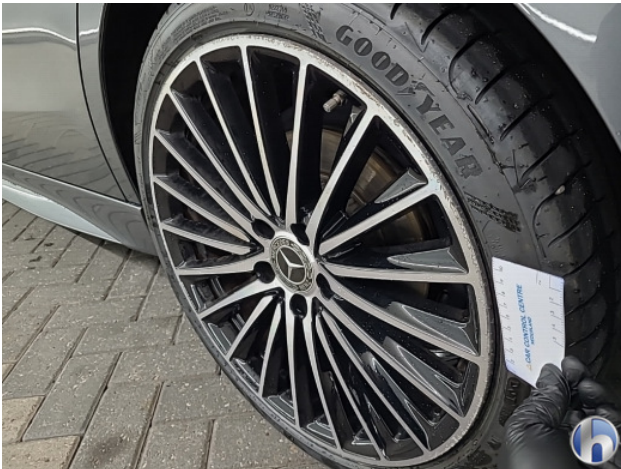
2. Velg (aluminium) achter - links  
Beschadigd - Herstellen

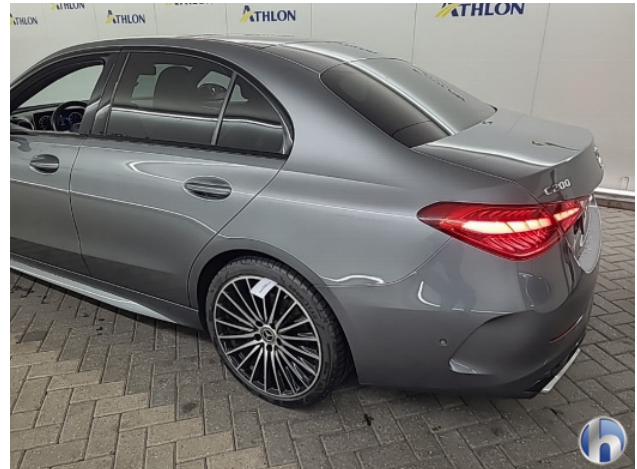
2. Velg (aluminium) achter - links  
Beschadigd - Herstellen

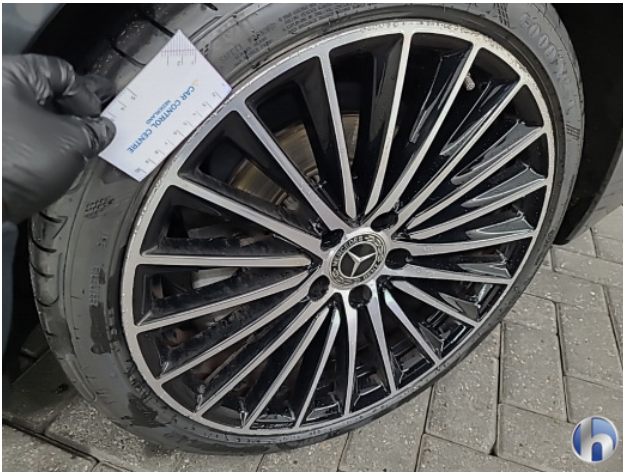
2. Velg (aluminium) achter - links  
**Beschadigd - Herstellen**

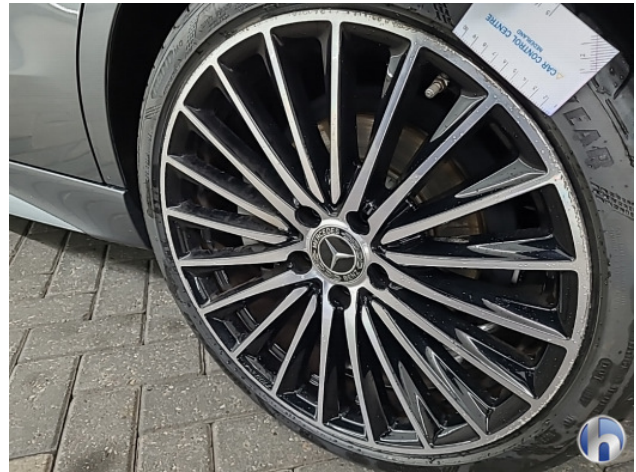
2. Velg (aluminium) achter - links  
**Beschadigd - Herstellen**

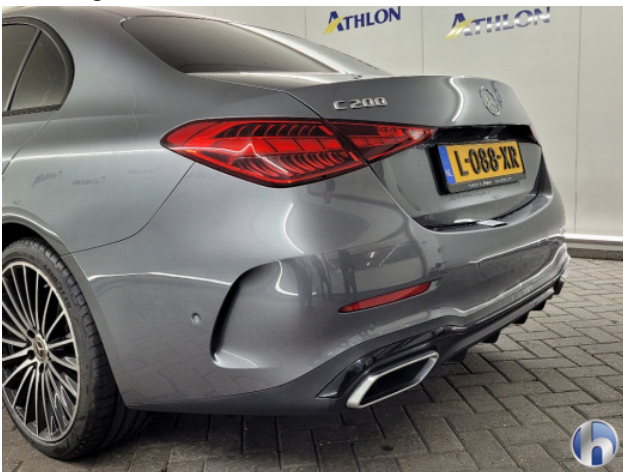
3. Achterbumper  
**Breuk / barst / scheur - Herstellen**

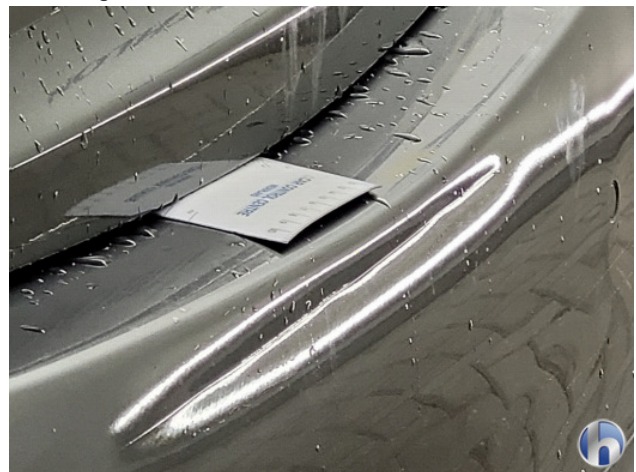
3. Achterbumper  
**Breuk / barst / scheur - Herstellen**

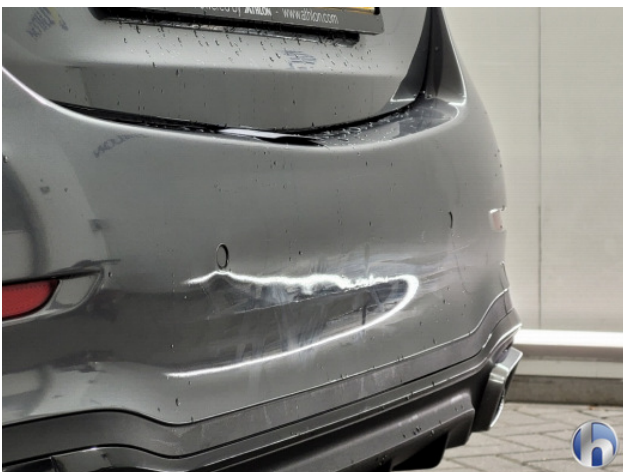
3. Achterbumper  
**Breuk / barst / scheur - Herstellen**

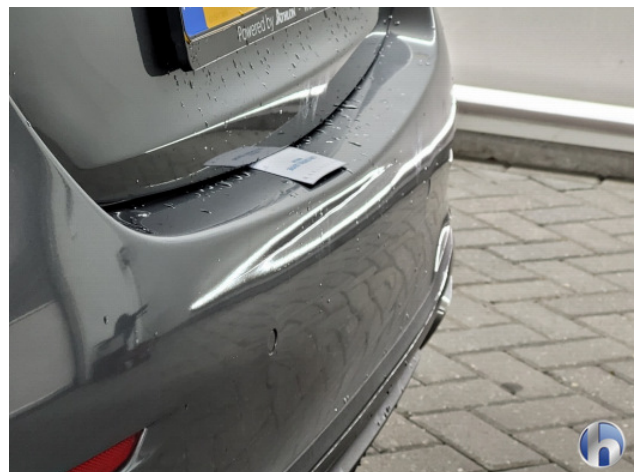
3. Achterbumper  
**Breuk / barst / scheur - Herstellen**

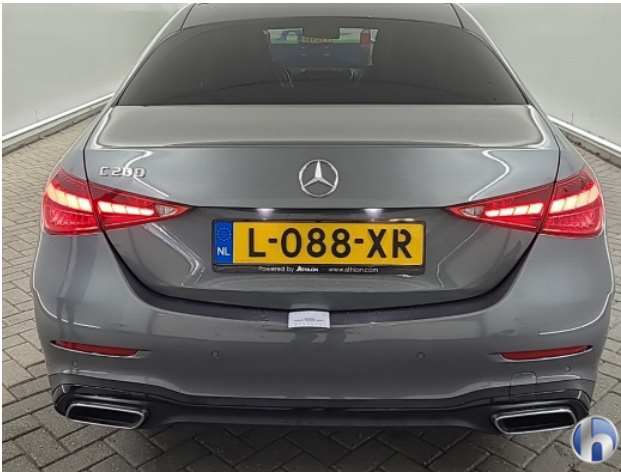
3. Achterbumper  
Breuk / barst / scheur - Herstellen

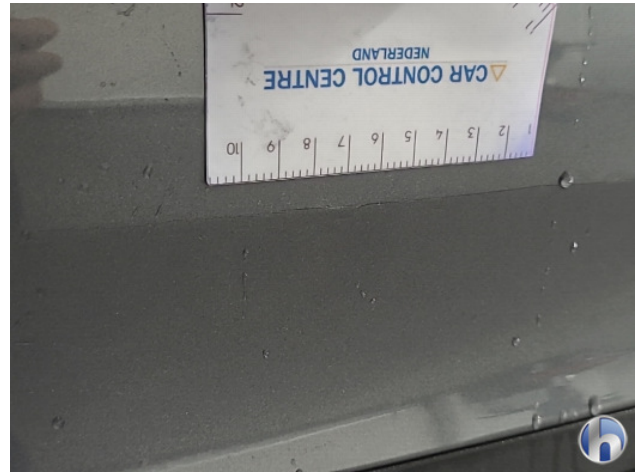
3. Achterbumper  
Breuk / barst / scheur - Herstellen

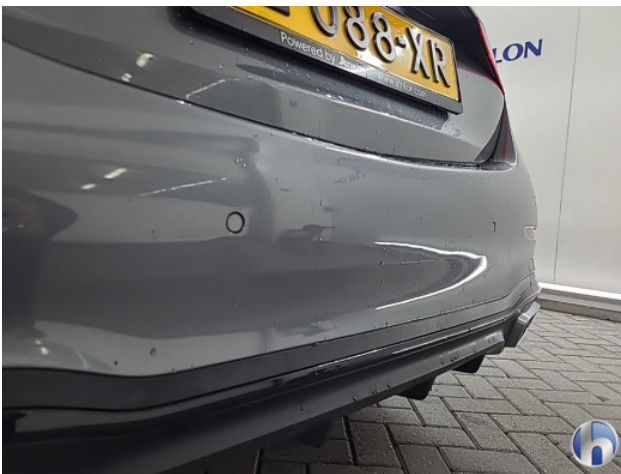
3. Achterbumper  
Breuk / barst / scheur - Herstellen

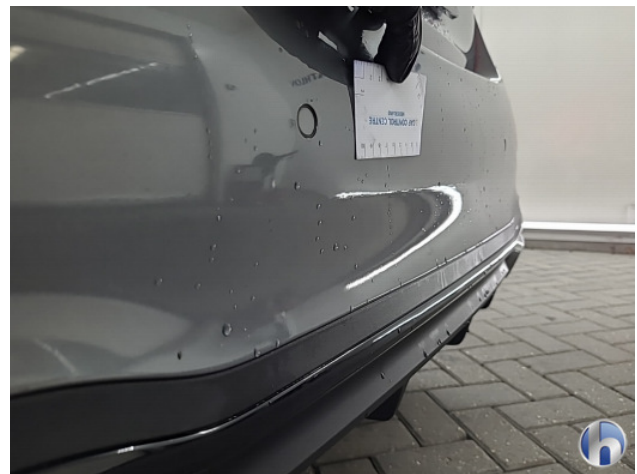
3. Achterbumper  
Breuk / barst / scheur - Herstellen

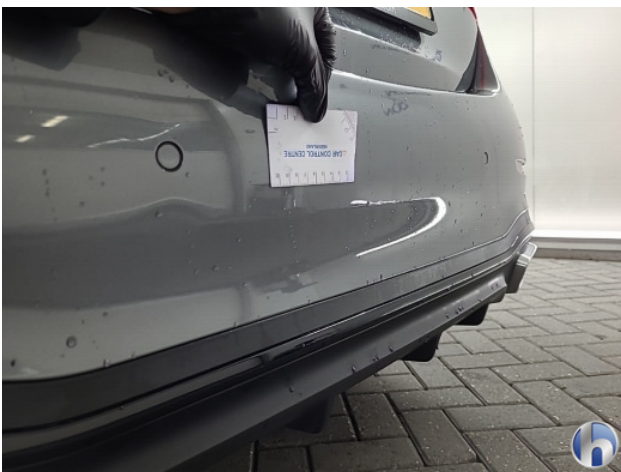
3. Achterbumper  
Breuk / barst / scheur - Herstellen

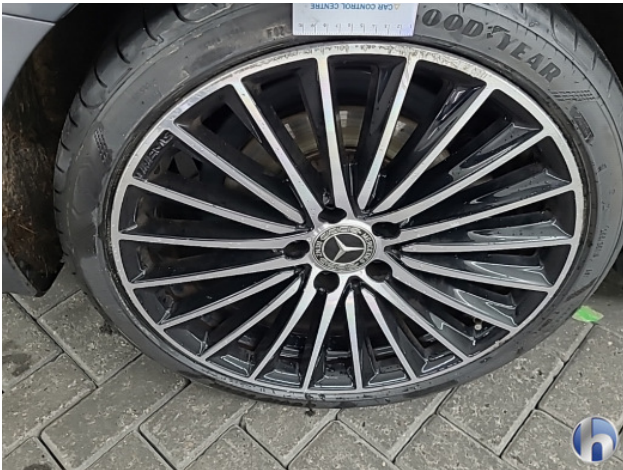
1. Diverse velgen  
Gebruikssporen - Aanvaardbaar

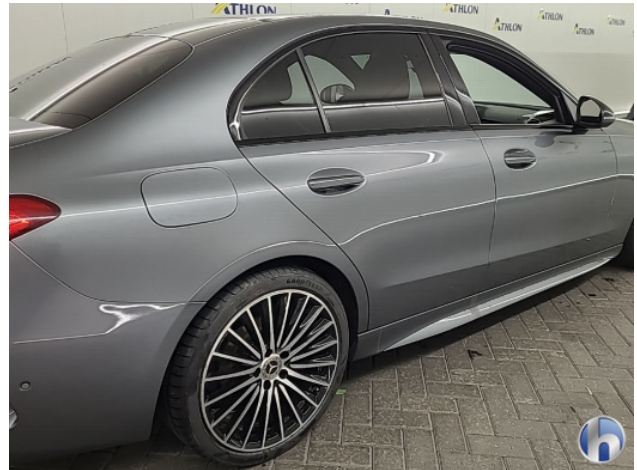
1. Diverse velgen  
Gebruikssporen - Aanvaardbaar

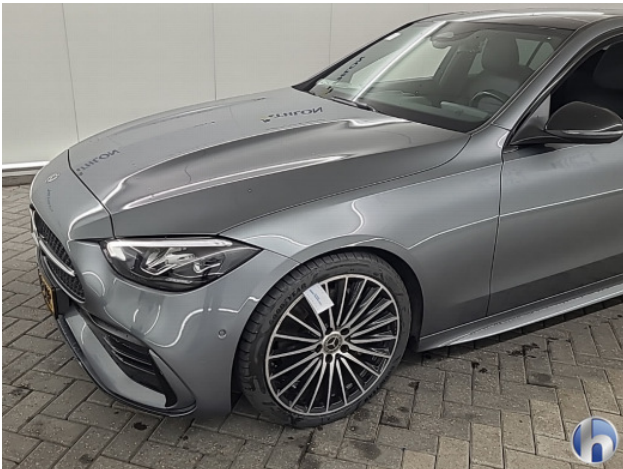
1. Diverse velgen  
Gebruikssporen - Aanvaardbaar

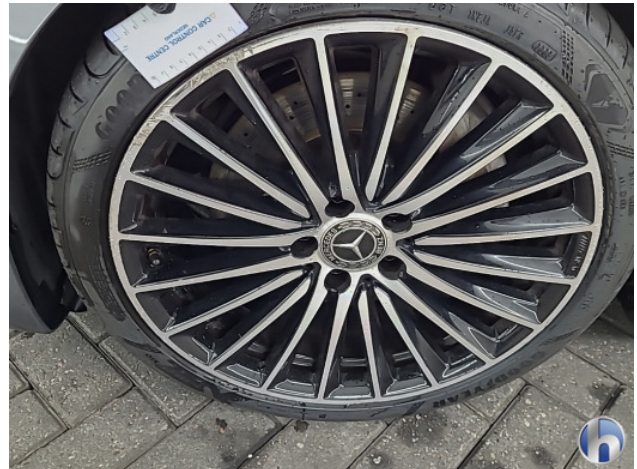
1. Diverse velgen  
Gebruikssporen - Aanvaardbaar
