## Inname rapport

Order Nummer: 0000000742961-NL876  
 Inspectie locatie : Veluwezoom 4 , 1327 AG ALMERE  
 Inspectie datum: 26.01.2024  
 Kenteken: V-888-BF

#### Renault Kangoo Express;Bestelauto;Electric;Automatic;White

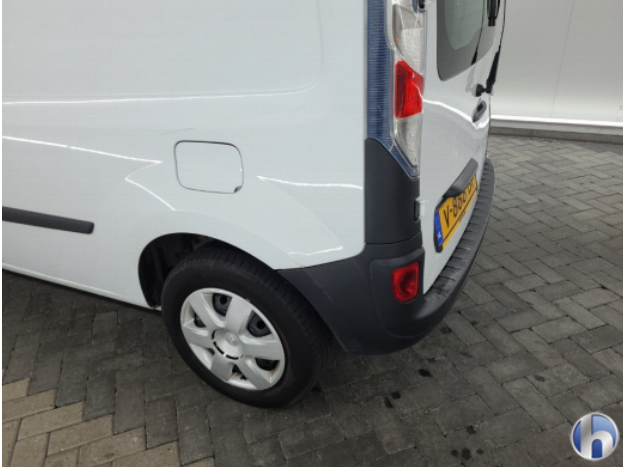
1. Achterbumper  
Schaafplek - Vernieuwen

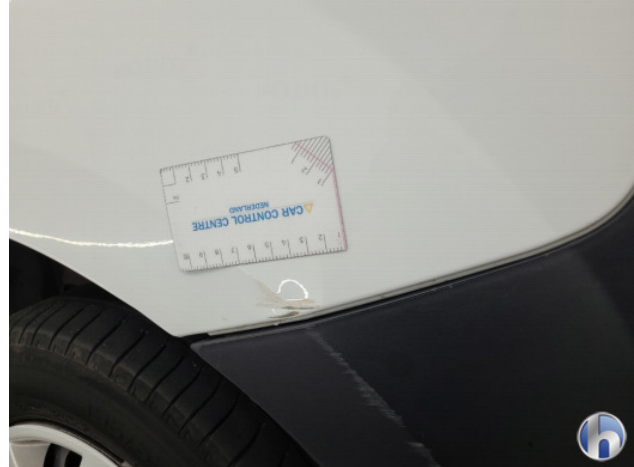
1. Achterbumper  
Schaafplek - Vernieuwen

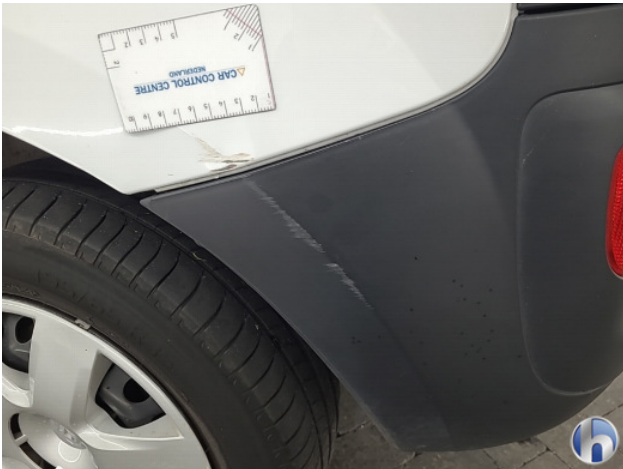
1. Achterbumper  
Schaafplek - Vernieuwen

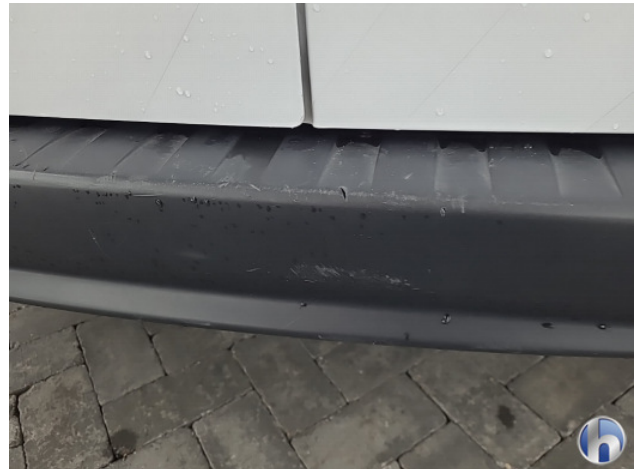
1. Achterbumper  
Schaafplek - Vernieuwen

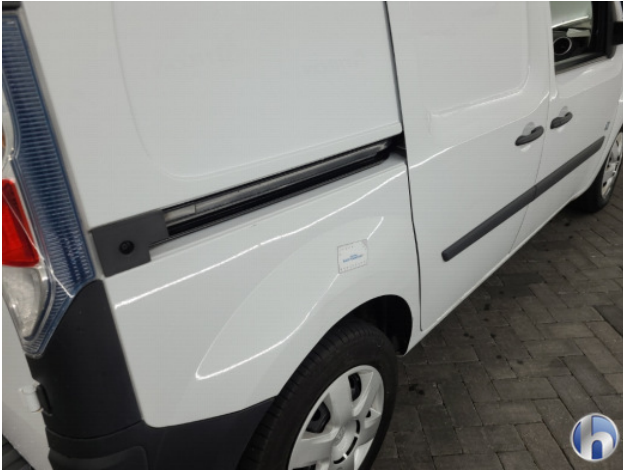
2. Zijwand - achter - rechts  
**Schaafplek - Herstellen**

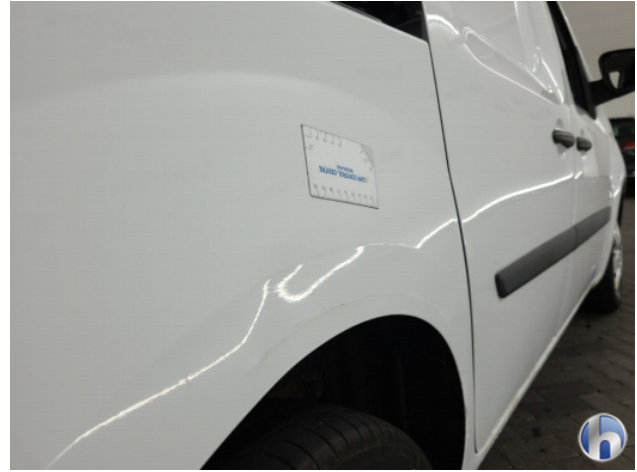
2. Zijwand - achter - rechts  
**Schaafplek - Herstellen**

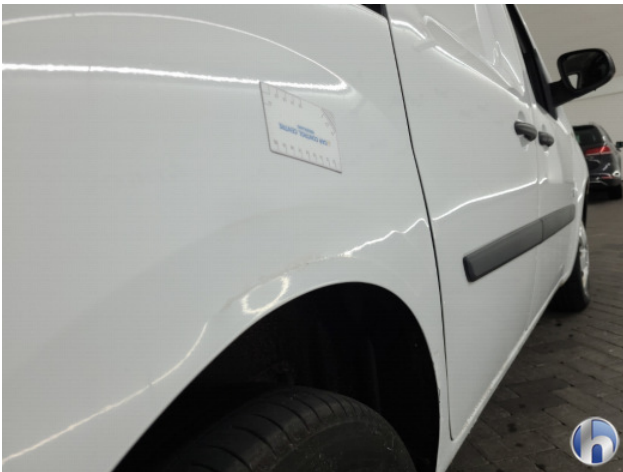
2. Zijwand - achter - rechts  
**Schaafplek - Herstellen**

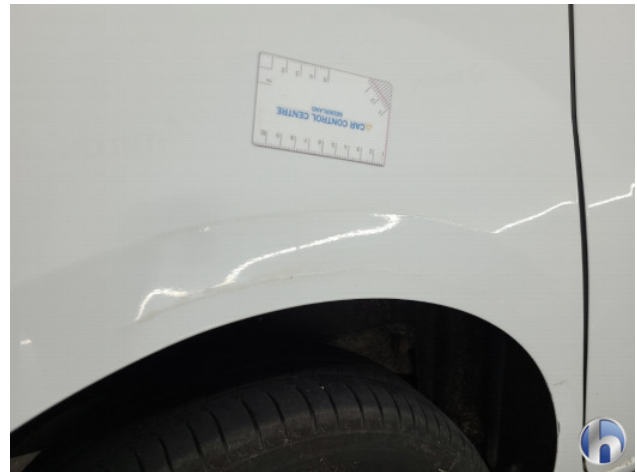
2. Zijwand - achter - rechts  
**Schaafplek - Herstellen**

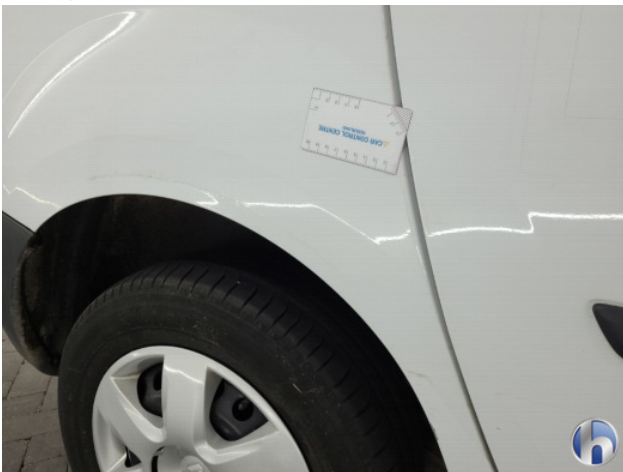
2. Zijwand - achter - rechts  
**Schaafplek - Herstellen**

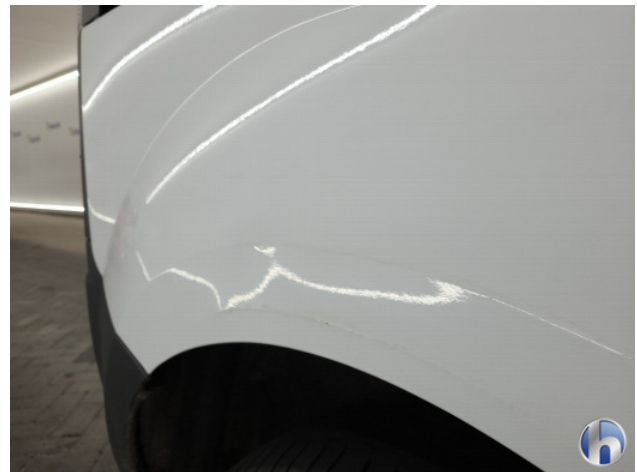
2. Zijwand - achter - rechts  
**Schaafplek - Herstellen**

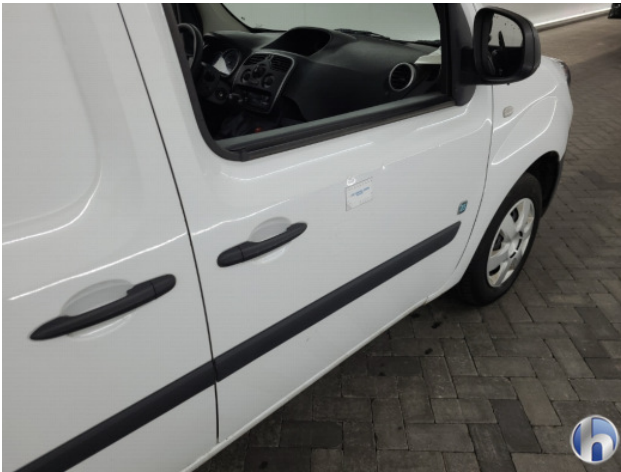
3. Portier voor - rechts  
Deuk/deuken - Herstellen zonder spuiten

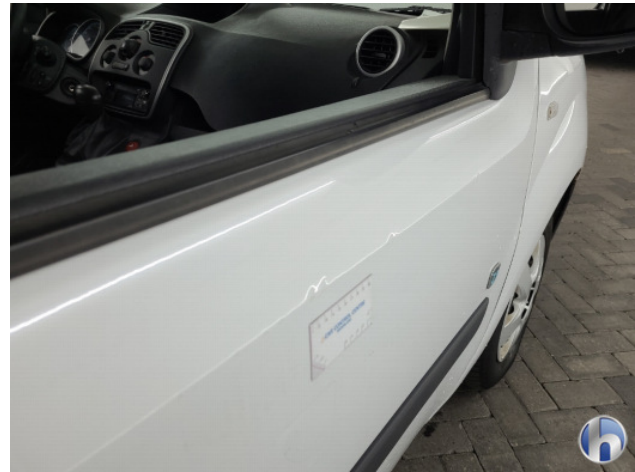
3. Portier voor - rechts  
Deuk/deuken - Herstellen zonder spuiten

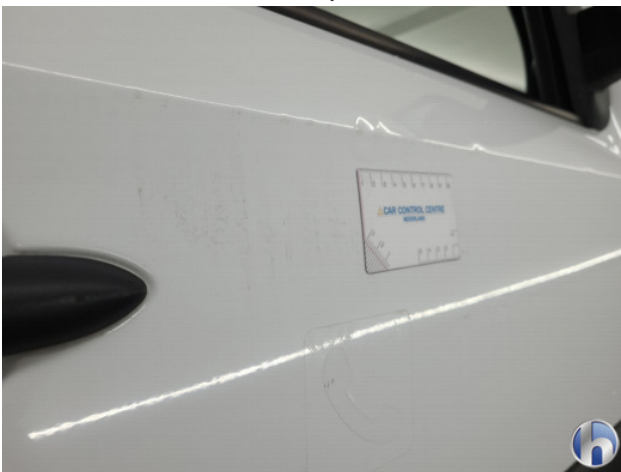
3. Portier voor - rechts  
Deuk/deuken - Herstellen zonder spuiten

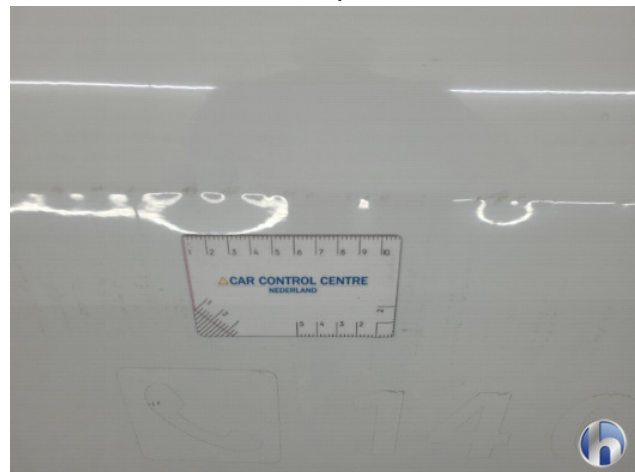
3. Portier voor - rechts  
Deuk/deuken - Herstellen zonder spuiten

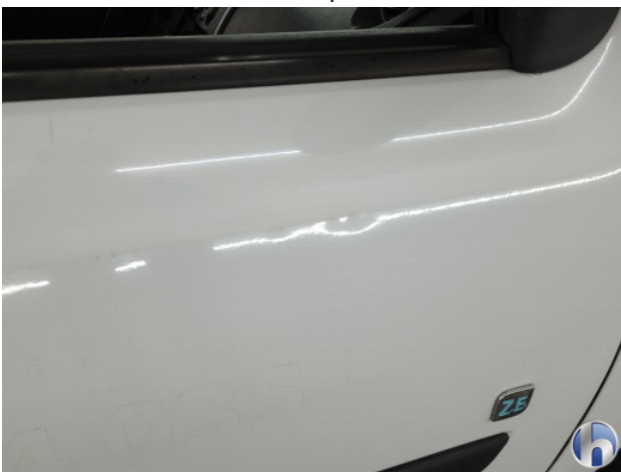
3. Portier voor - rechts  
Deuk/deuken - Herstellen zonder spuiten

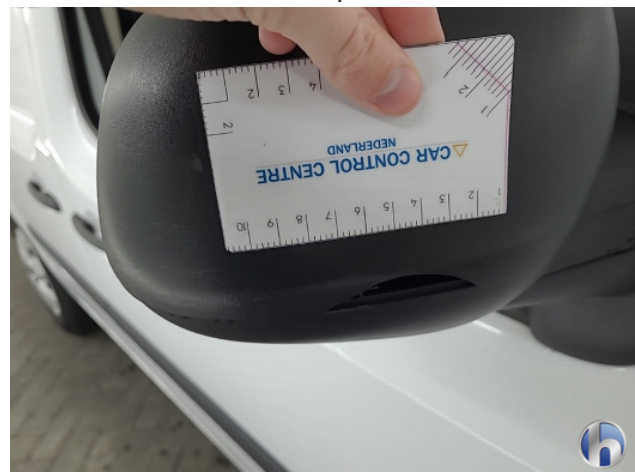
4. Spiegelbehuizing - rechts  
Breuk / barst / scheur - Vernieuwen

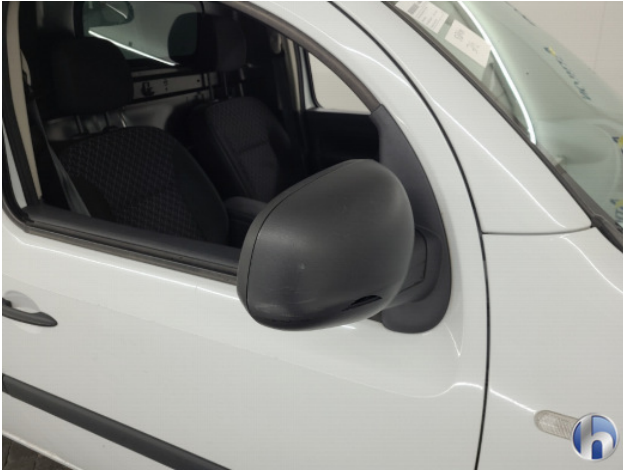
4. Spiegelbehuizing - rechts  
**Breuk / barst / scheur - Vernieuwen**

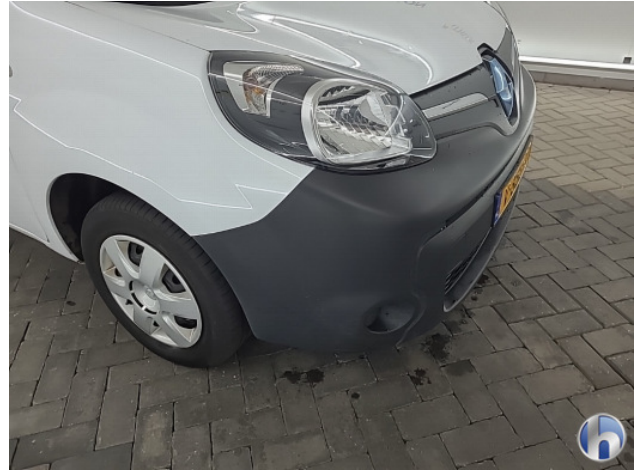
5. Voorbumper  
**Schaafplek - Vernieuwen**

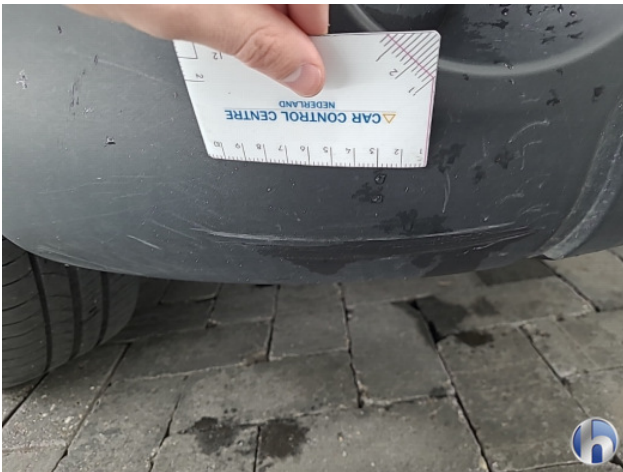
5. Voorbumper  
**Schaafplek - Vernieuwen**

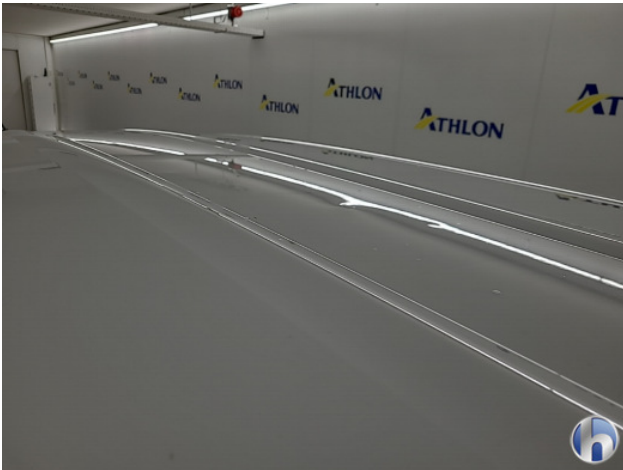
1. diverse  
Gebruikssporen - Aanvaardbaar

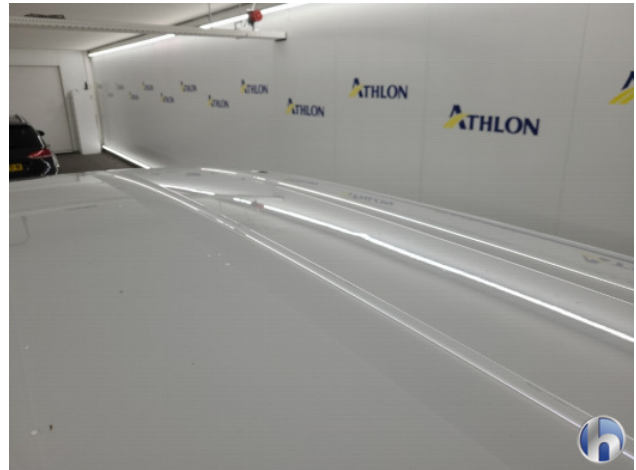
1. diverse  
Gebruikssporen - Aanvaardbaar

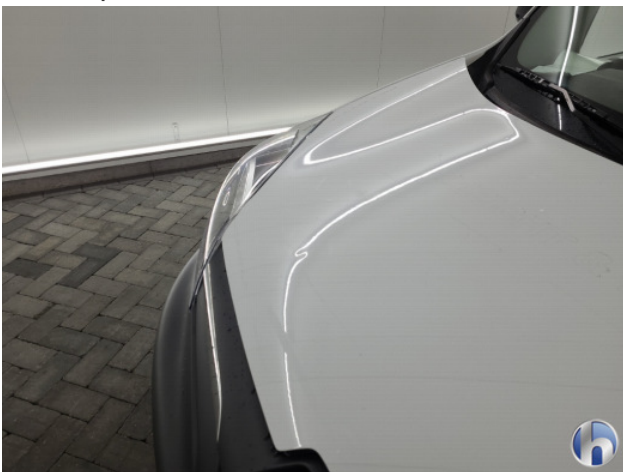
1. diverse  
Gebruikssporen - Aanvaardbaar

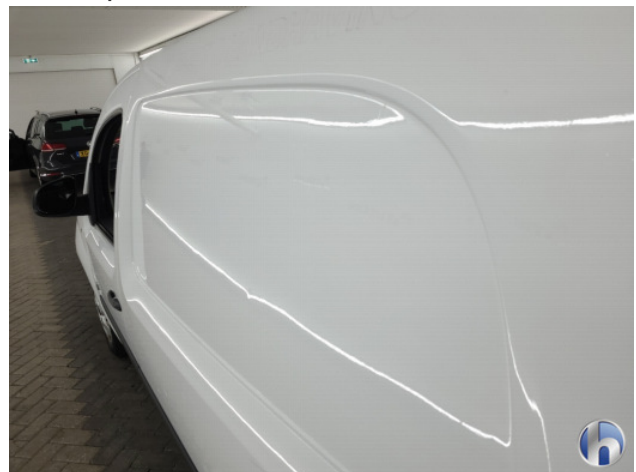
1. diverse  
Gebruikssporen - Aanvaardbaar

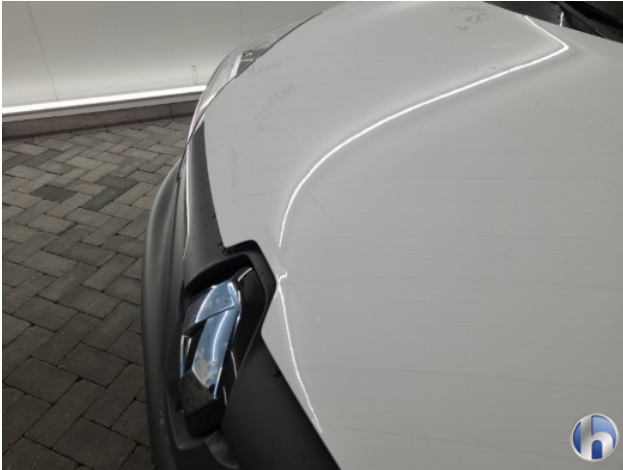
1. diverse  
**Gebruikssporen - Aanvaardbaar**
