Inname rapport

Order Nummer: 0000000752385-NL876
Inspectie locatie: Veluwezoom 4 , 1327 AG ALMERE
Inspectie datum: 19.03.2024
Kenteken: K-197-TH

Opel CORSA-E;Hatchback;Electric;Automatic;

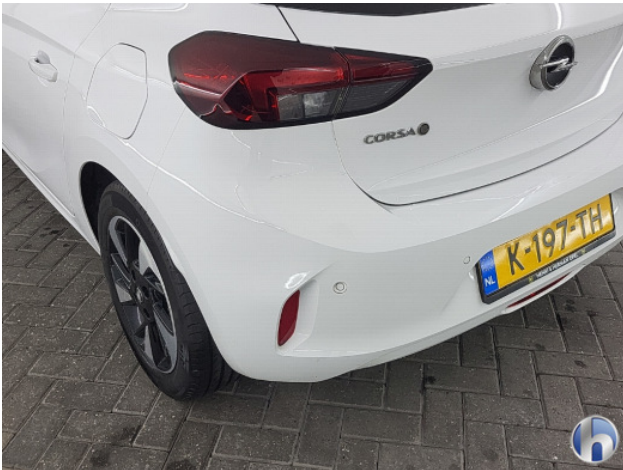
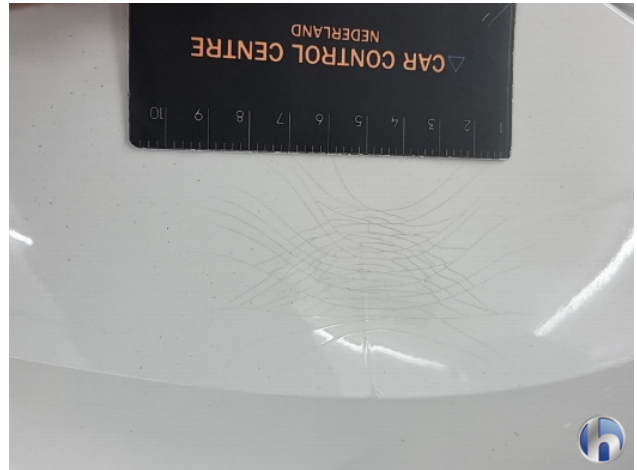
1. Achterbumper
Barst - Spot Repair/Deelreparatie

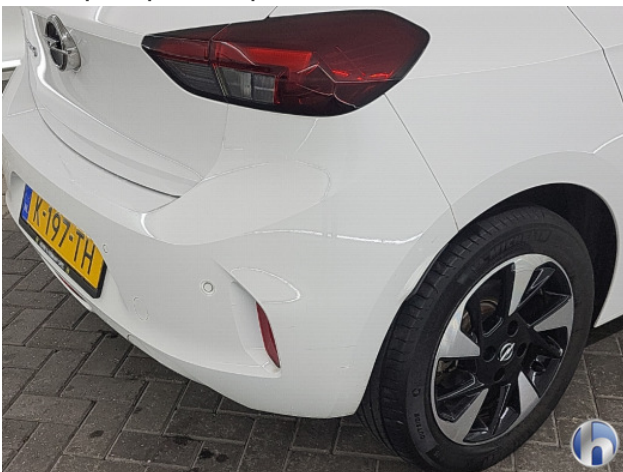
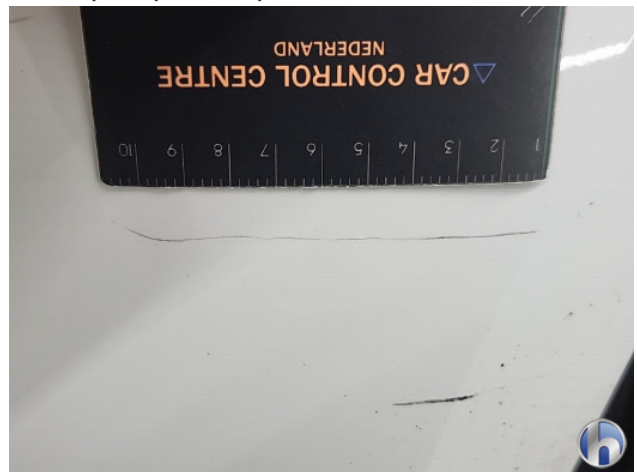
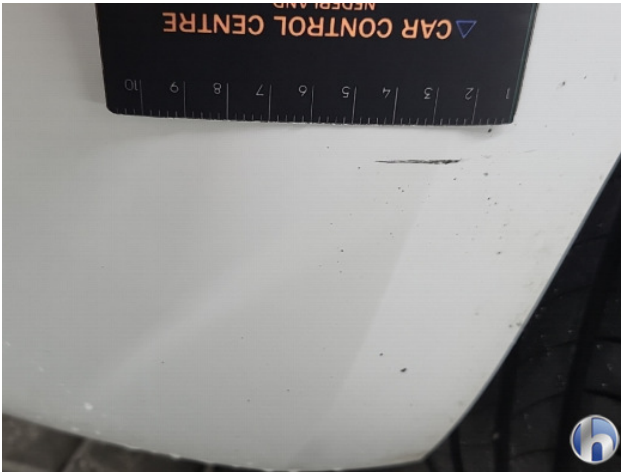
2. Achterbumper
Krasen - Spot Repair/Deelreparatie

2. Achterbumper
Krassen - Spot Repair/Deelreparatie

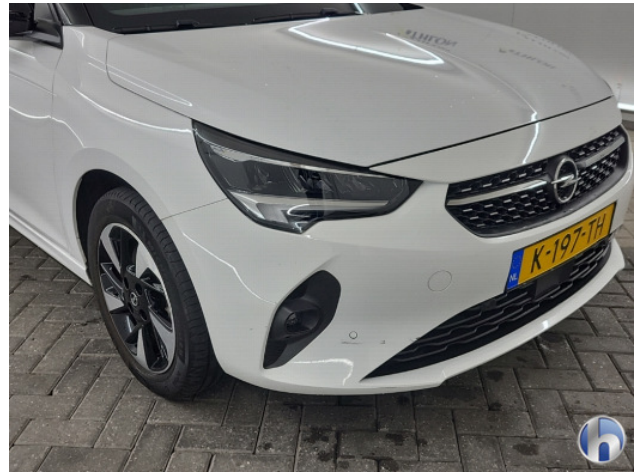
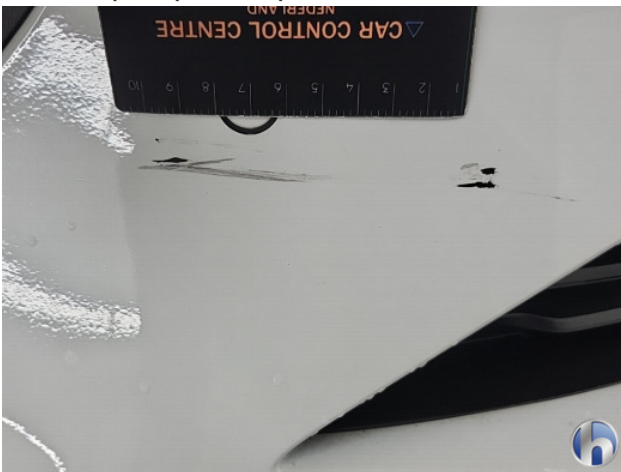
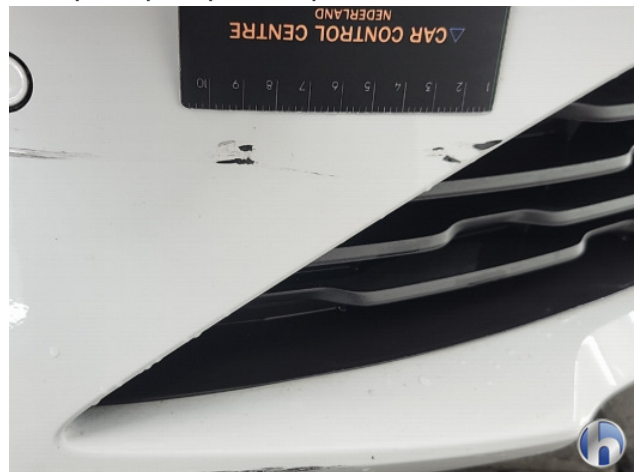
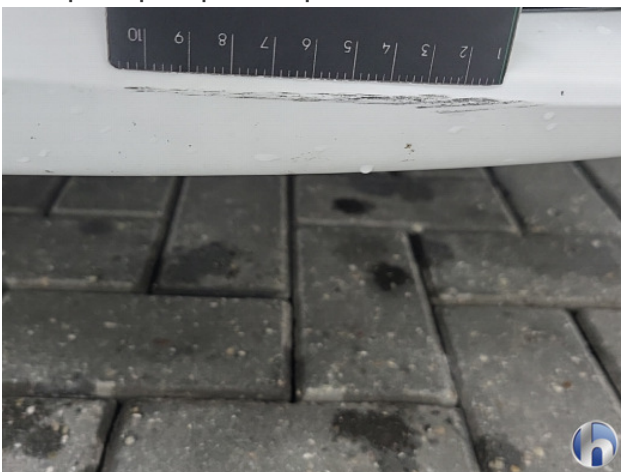
3. Voorbumper
Schaafplek - Spot Repair/Deelreparatie

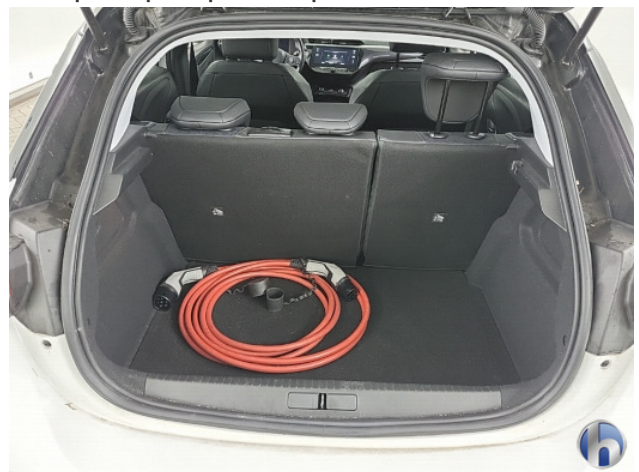
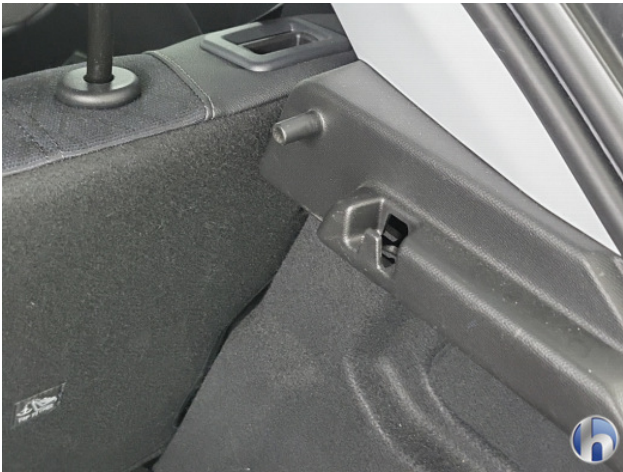
4. hoedenplank
Ontbreekt - Vernieuwen

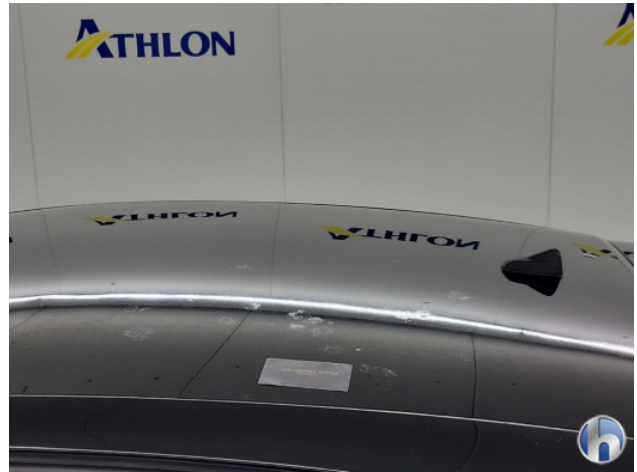
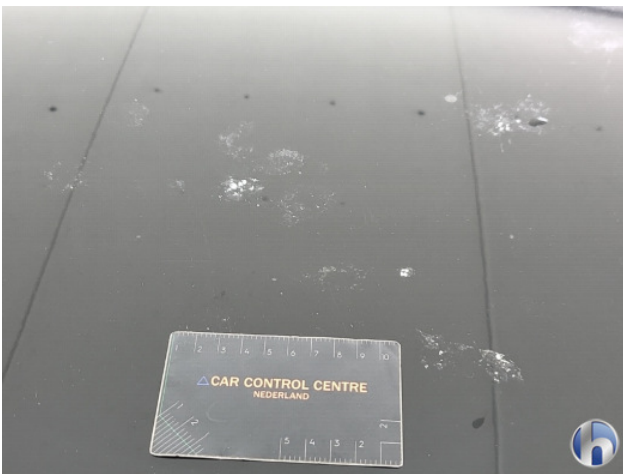
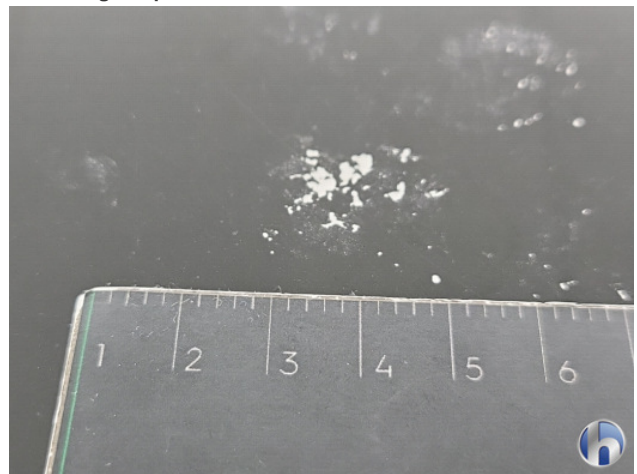
5. ingebrande vogelpoep
Beschadigd - Spuiten

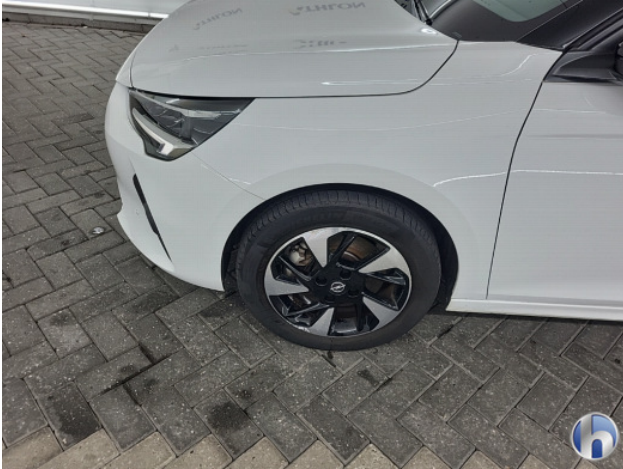
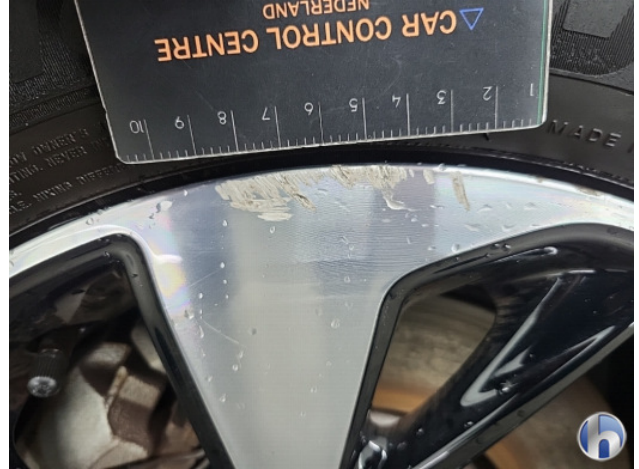
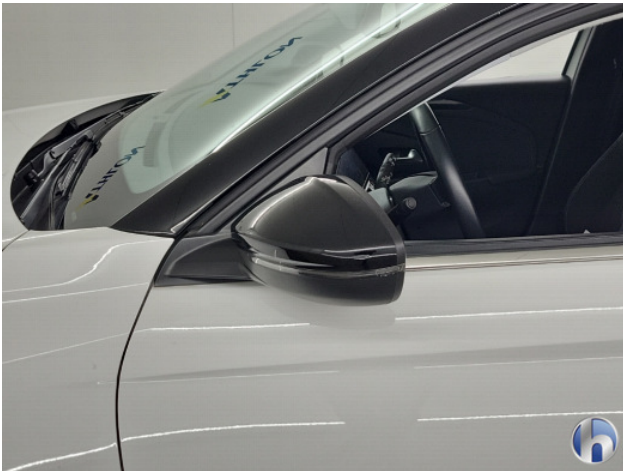
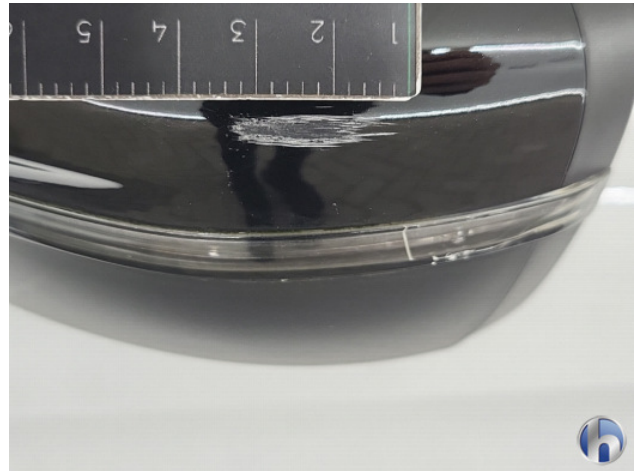
1. diverse
Gebruikssporen - Aanvaardbaar
