Inname rapport

Order Nummer: 0000000746789-NL876
Inspectie locatie: Veluwezoom 4 , 1327 AG ALMERE
Inspectie datum: 01.03.2024
Kenteken: L-994-TP

Opel Astra Sports Tourer; Hatchback; Diesel; Manual;

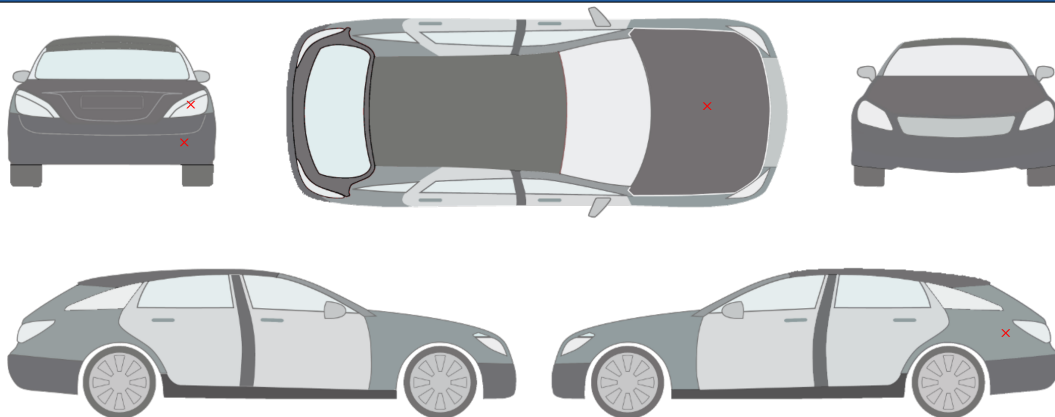
- 1.) Motorkap | Steenslag
- 2.) Achterbumper | Krassen
- 3.) Zijwand - achter - Links | Deuk/deuken
- 4.) Diverse | Gebruikssporen
- 5.) Achterlicht rechts | Breuk / barst / scheur

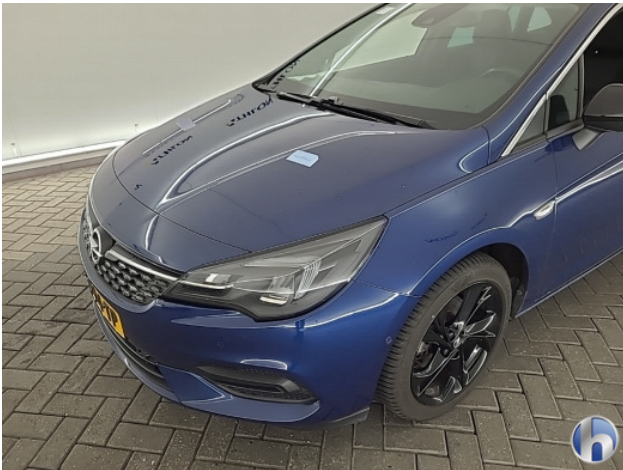
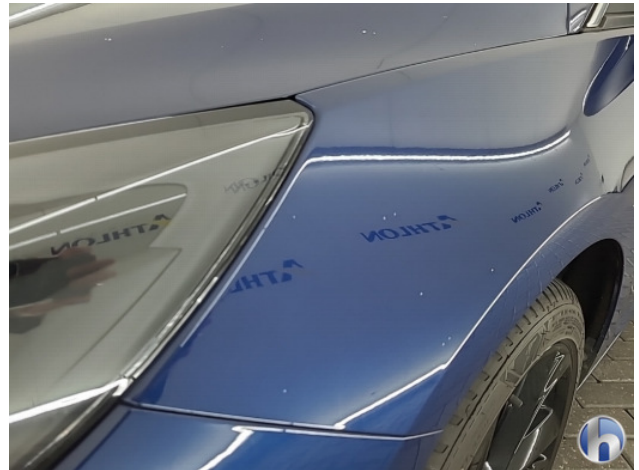
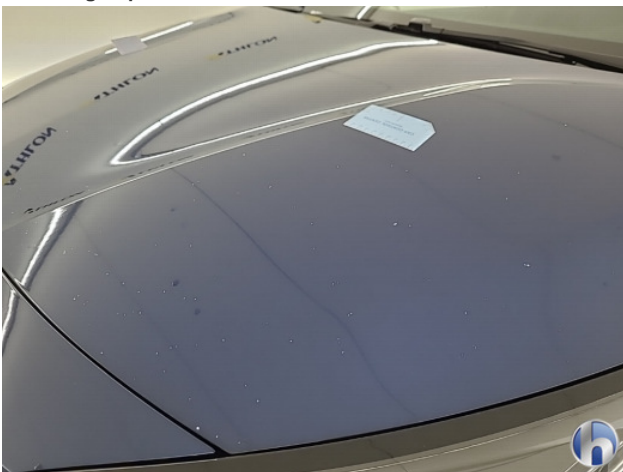
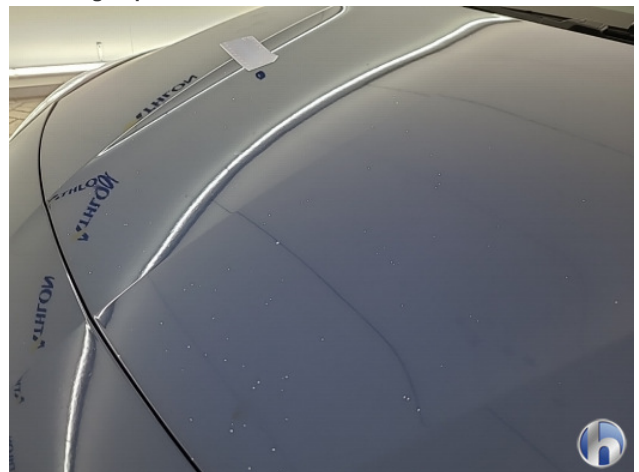
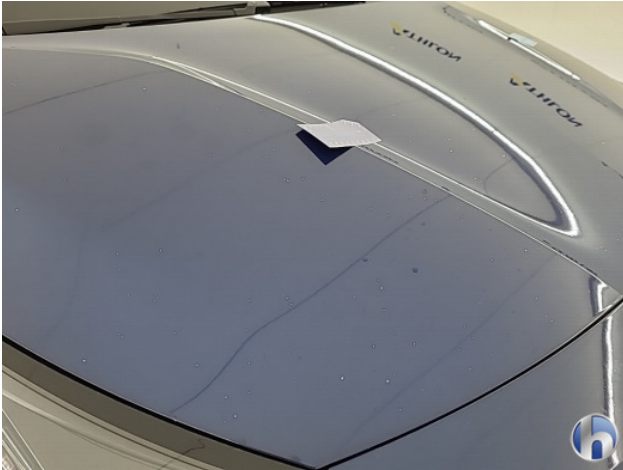
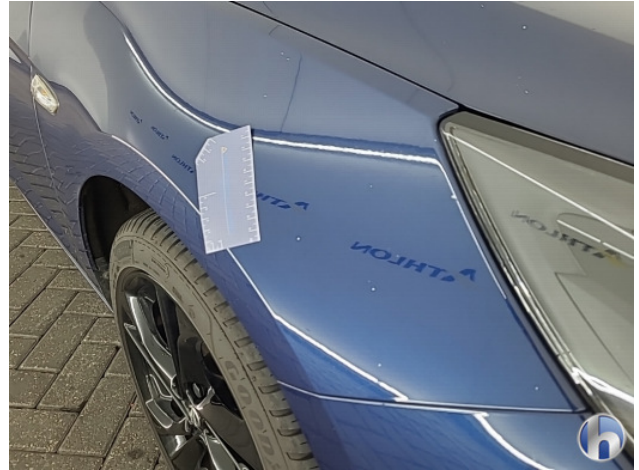
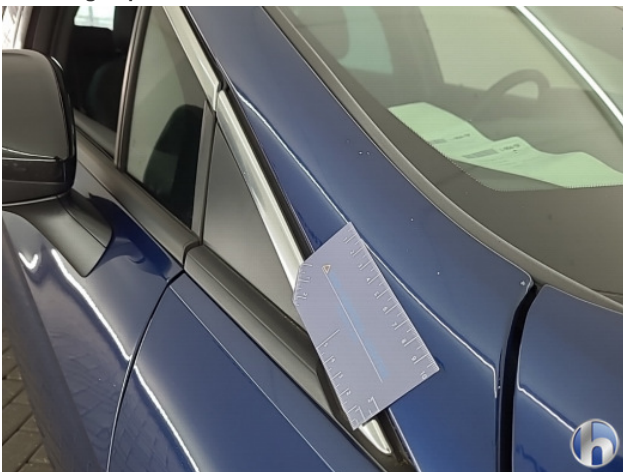
1. Motorkap
Steenslag - Spuiten

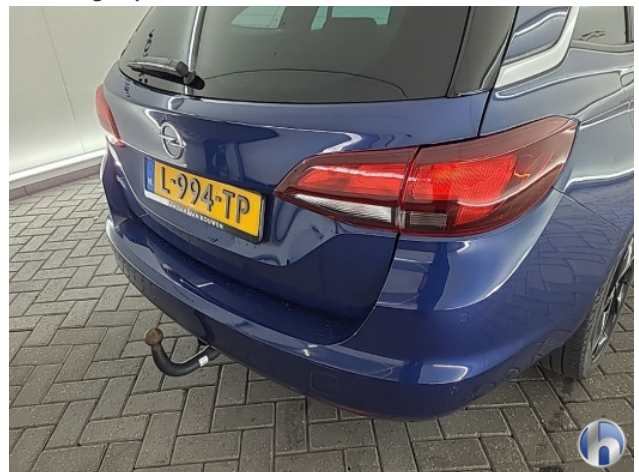
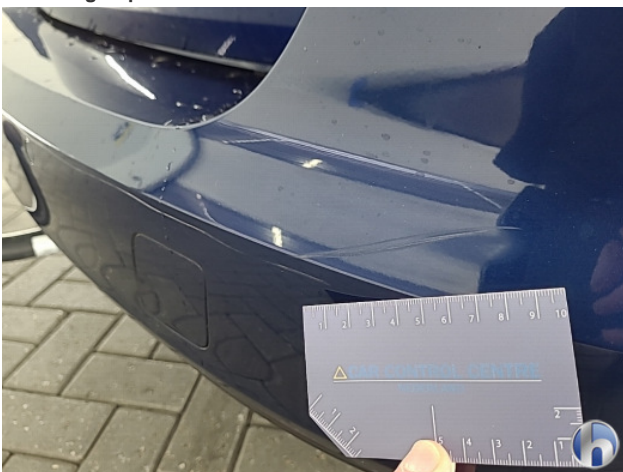
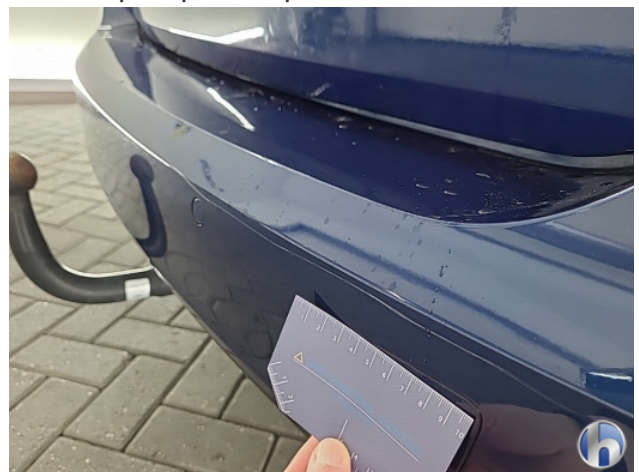
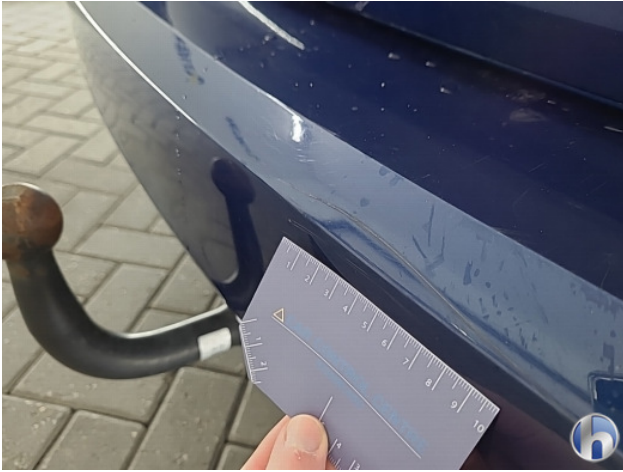
2. Achterbumper
Krassen - Spot Repair/Deelreparatie

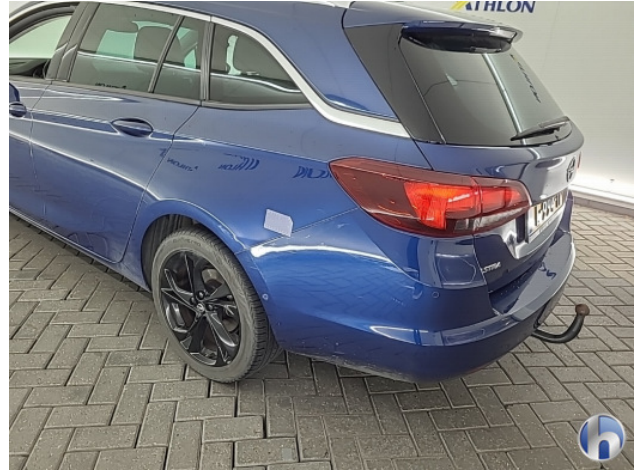
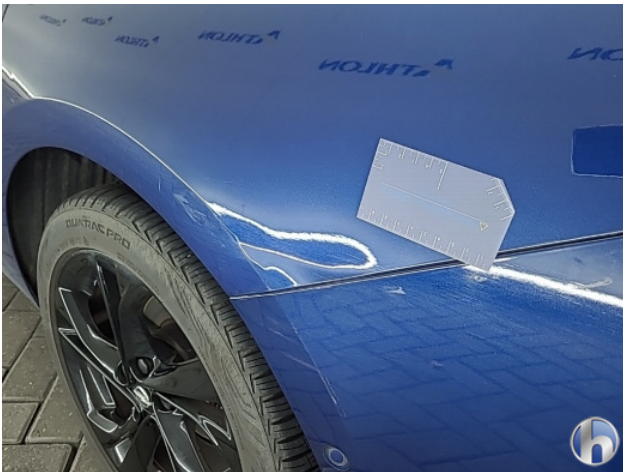
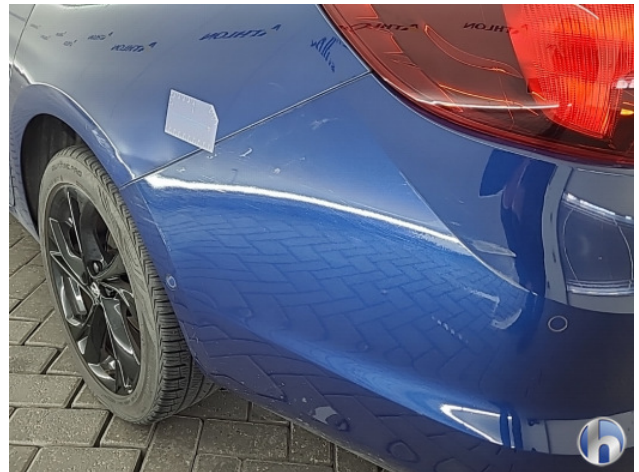
3. Zijwand - achter - Links
Deuk/deuken - Herstellen

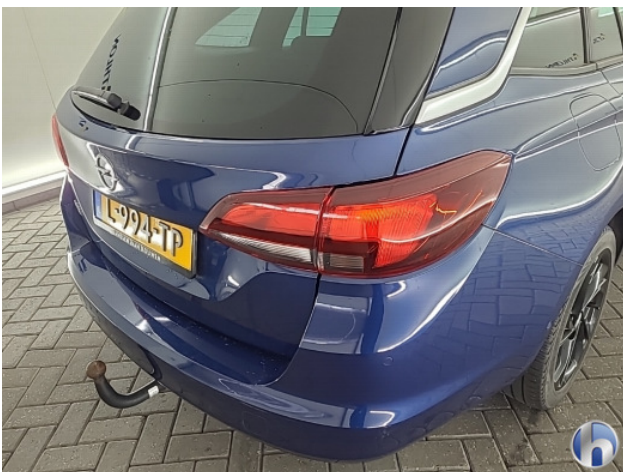
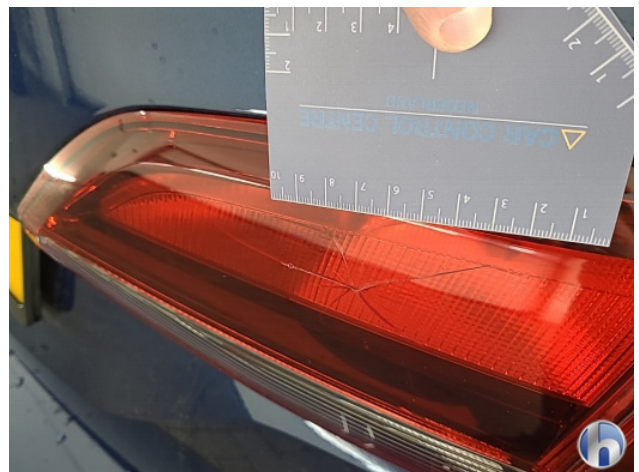
4. Achterlicht rechts
Breuk / barst / scheur - Vernieuwen

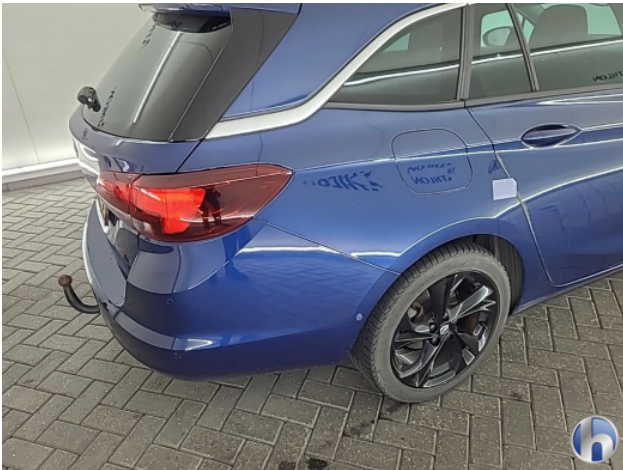
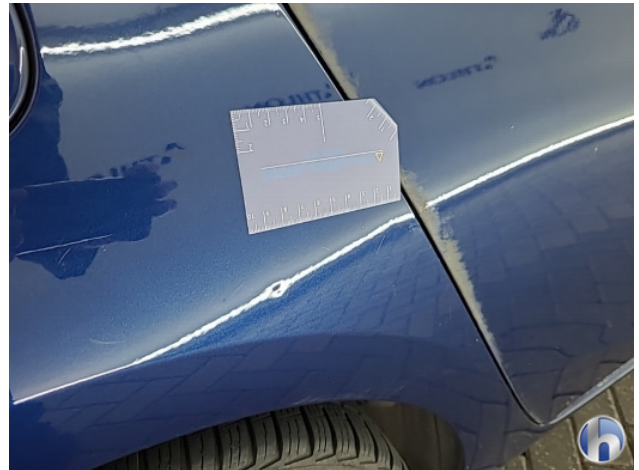
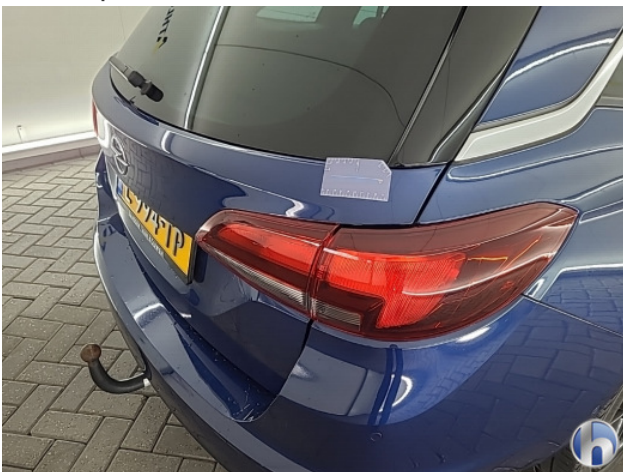
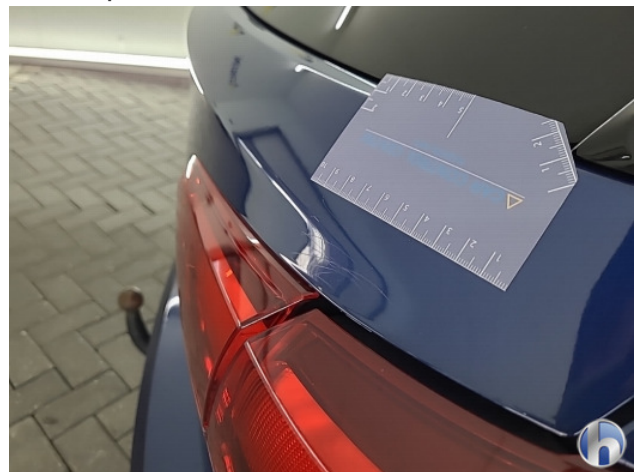
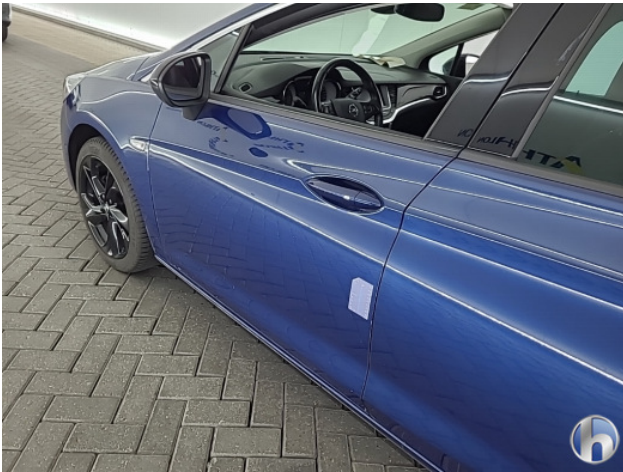
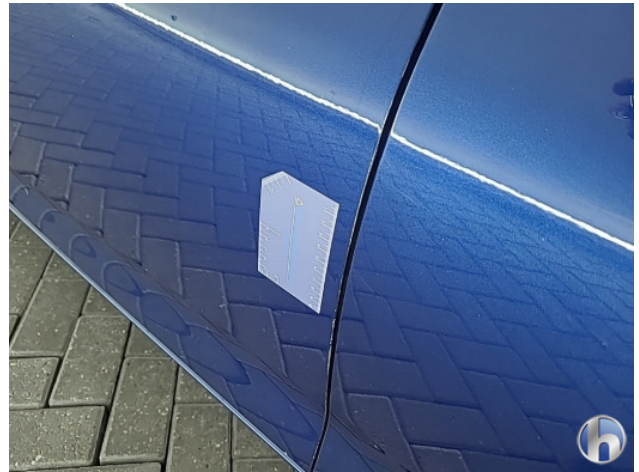
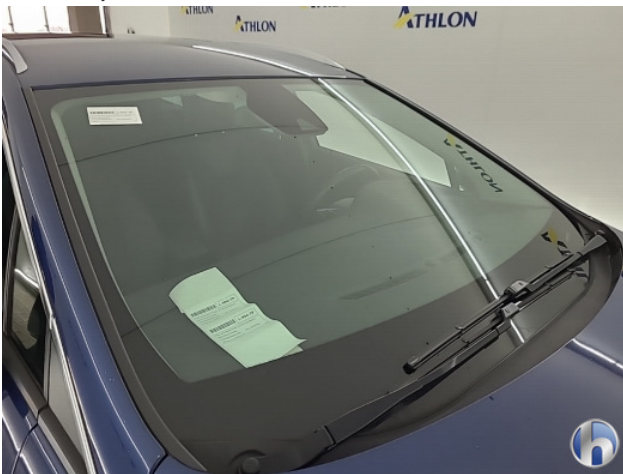
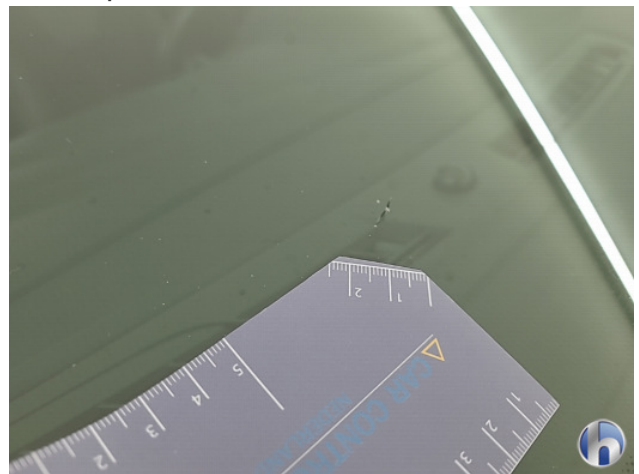
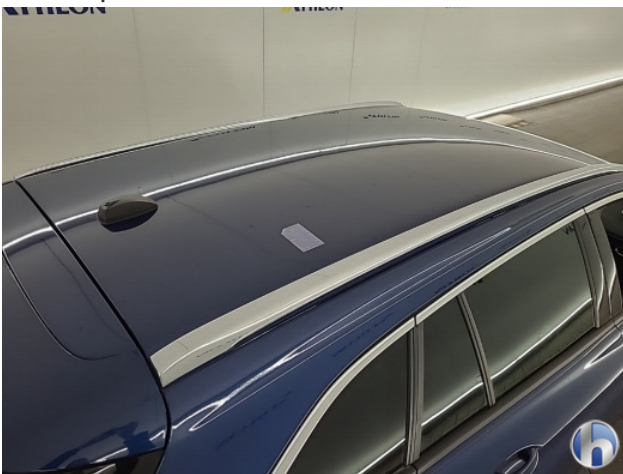
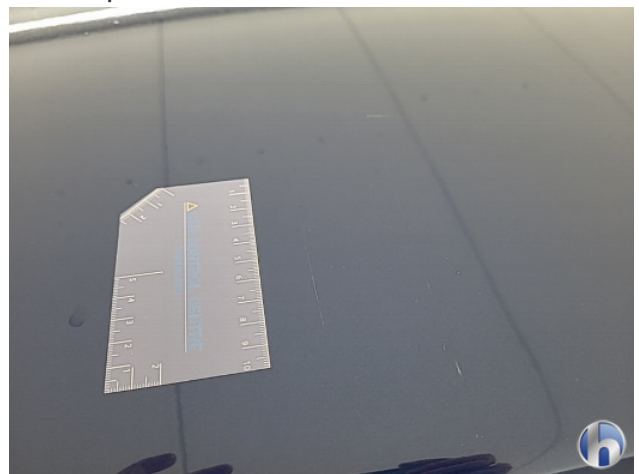
1. Diverse
Gebruikssporen - Aanvaardbaar
