## Inname rapport

**Order Nummer:** 0000000748040-NL870  
**Inspectie locatie:** Veluwezoom 4 , 1327 AG ALMERE  
**Inspectie datum:** 04.03.2024  
**Kenteken:** XF-224-S

#### Jaguar I-Pace;Terreinwagen;Electric;Automatic;Grey

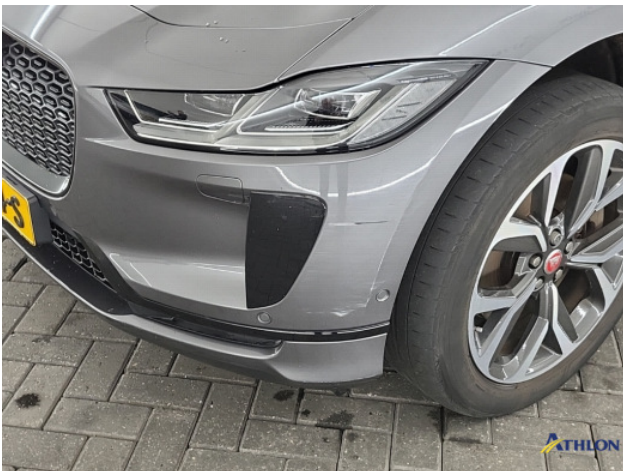
1. Voorbumper  
Schaafplek

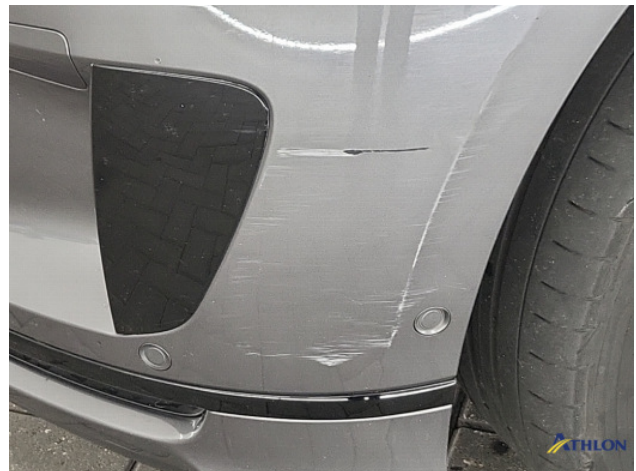
1. Voorbumper  
Schaafplek

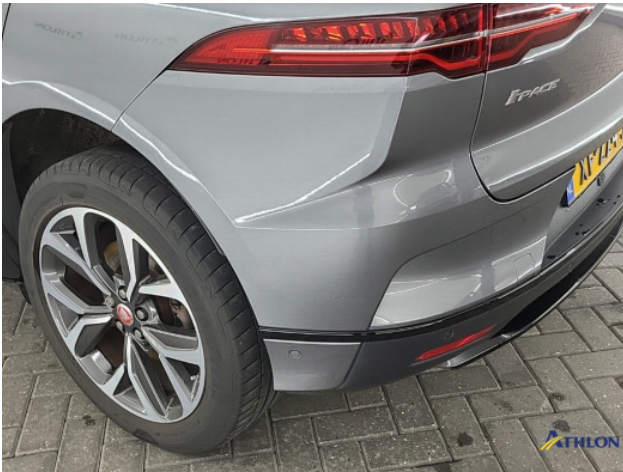
2. Achterbumper  
Gebruikssporen

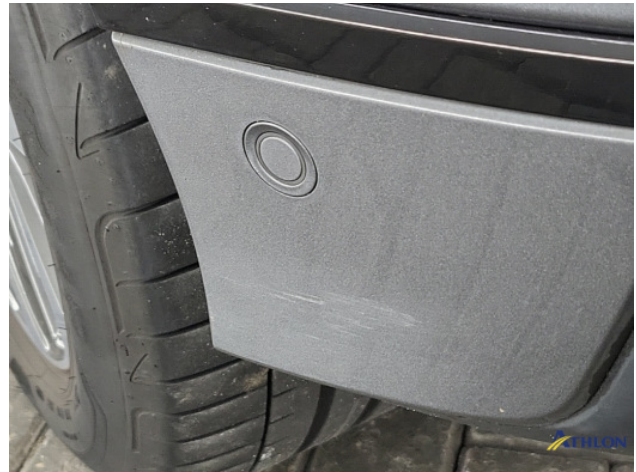
2. Achterbumper  
Gebruikssporen

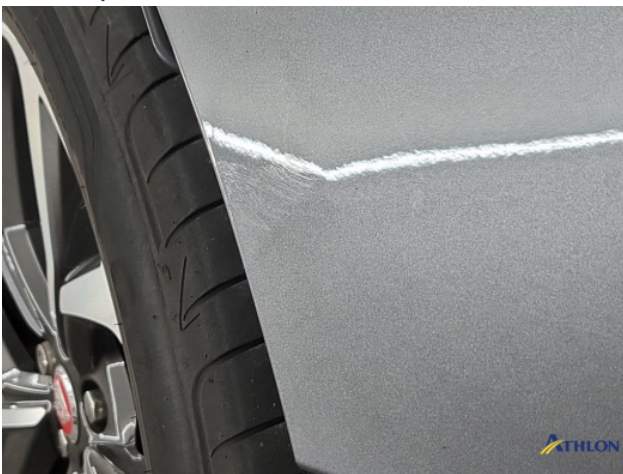
2. Achterbumper  
Gebruikssporen

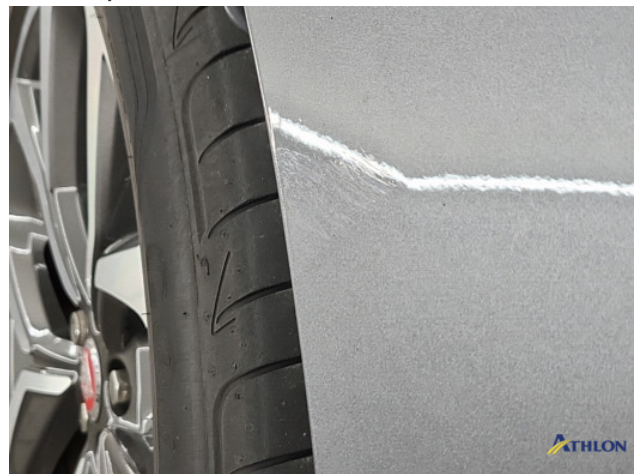
2. Achterbumper  
Gebruikssporen

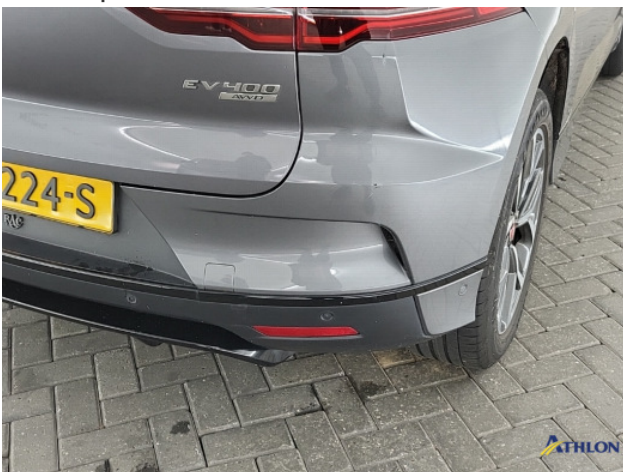
3. Achterbumper  
Schaafplek

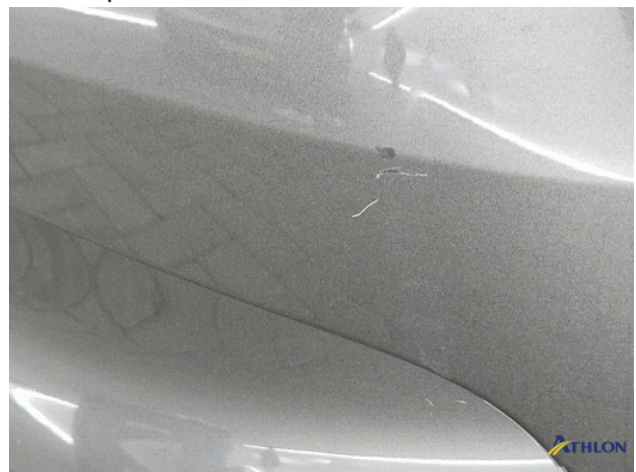
3. Achterbumper  
Schaafplek

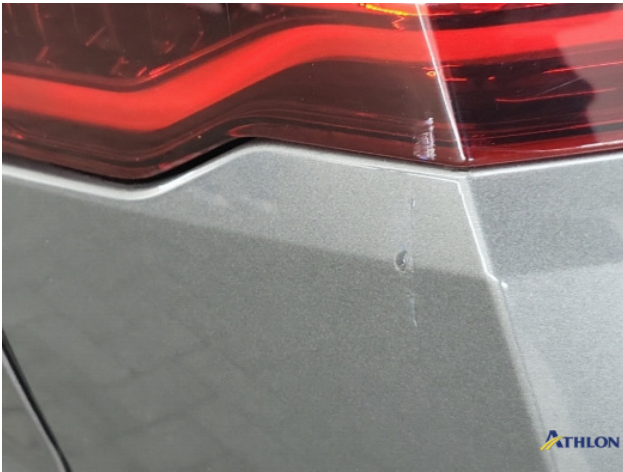
3. Achterbumper  
Schaafplek

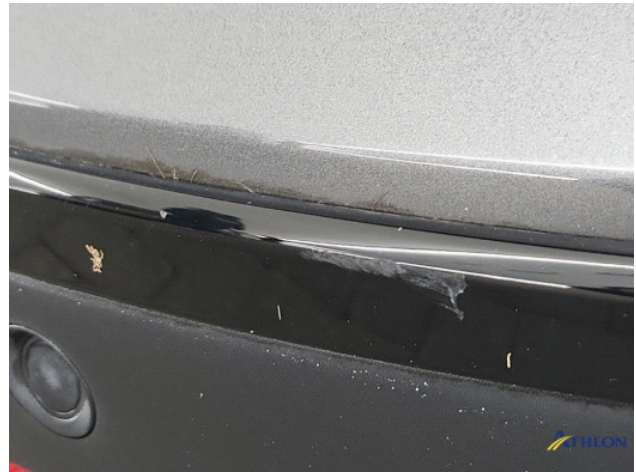
3. Achterbumper  
Schaafplek

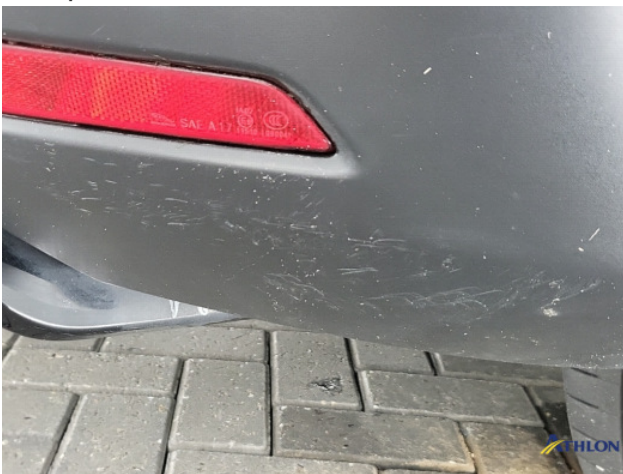
3. Achterbumper  
Schaafplek

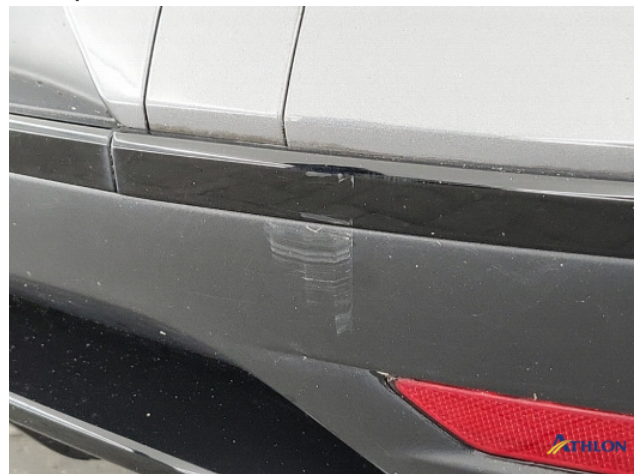
3. Achterbumper  
Schaafplek

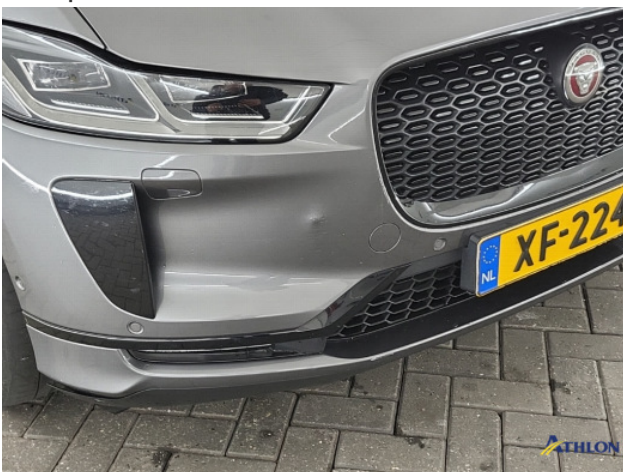
4. Voorbumper  
Breuk / barst / scheur

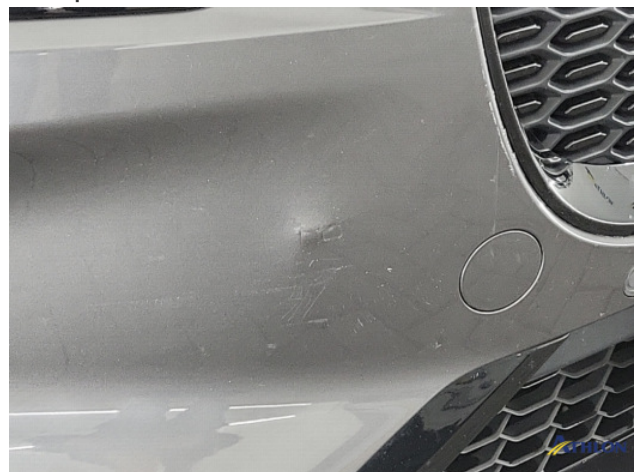
4. Voorbumper  
Breuk / barst / scheur

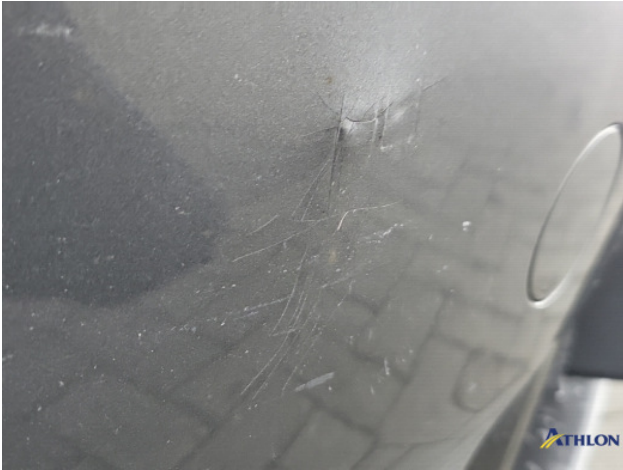
4. Voorbumper  
Breuk / barst / scheur

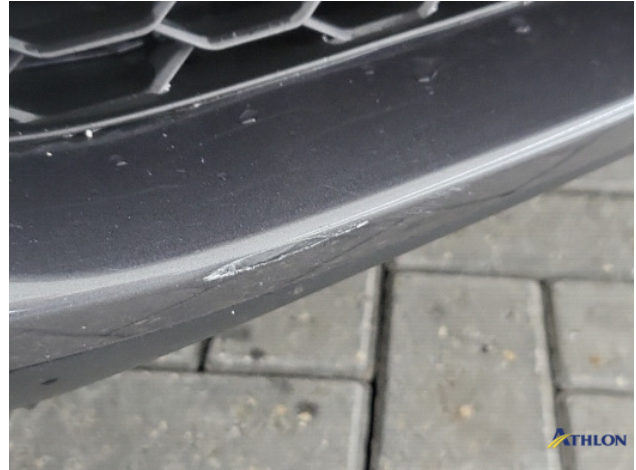
4. Voorbumper  
Breuk / barst / scheur

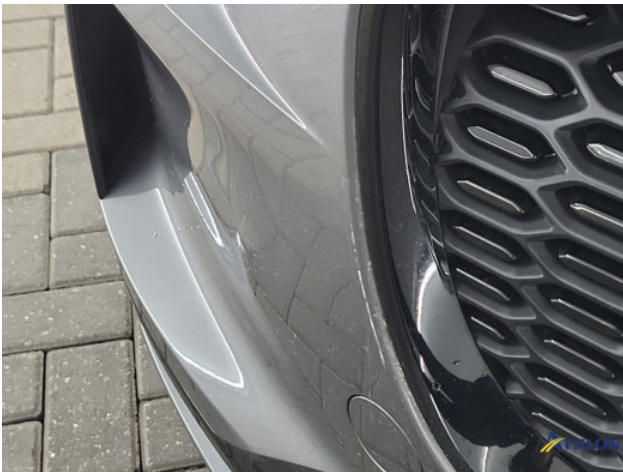
4. Voorbumper  
Breuk / barst / scheur

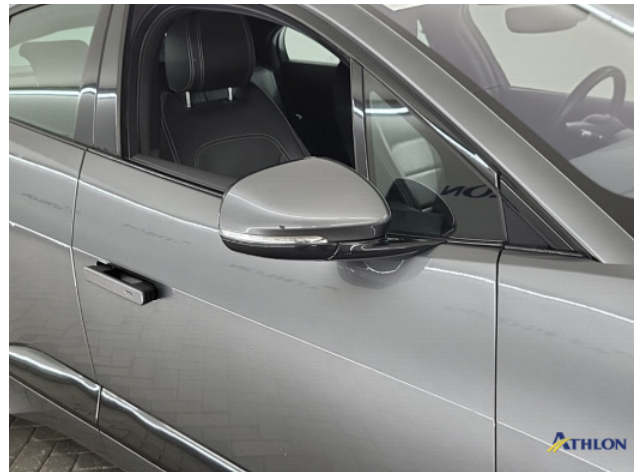
5. Spiegelbehuizing - rechts  
Gebruikssporen

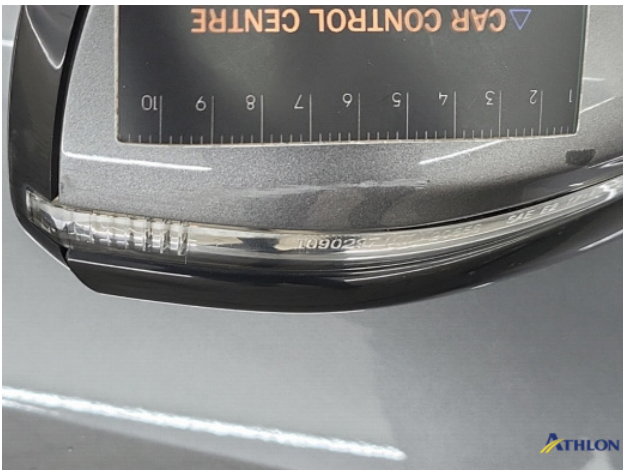
5. Spiegelbehuizing - rechts  
Gebruikssporen

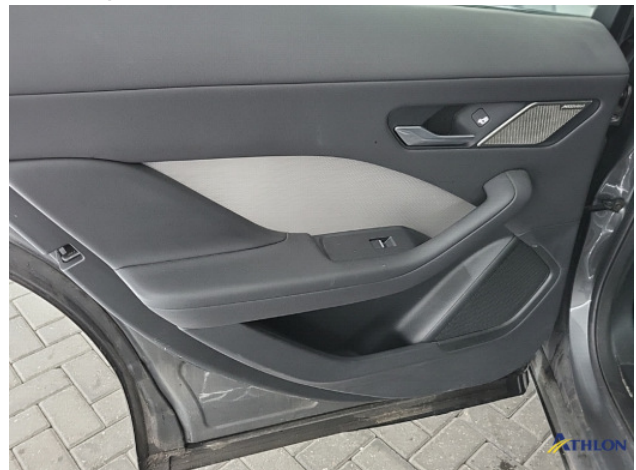
6. deurbekleding linksachter  
Beschadigd

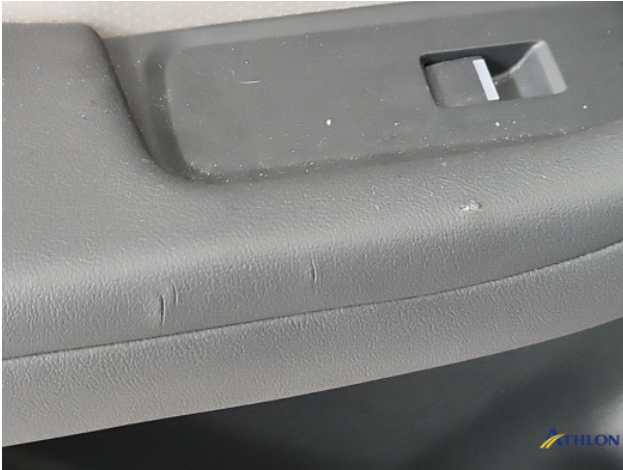
6. deurbekleding linksachter  
**Beschadigd**

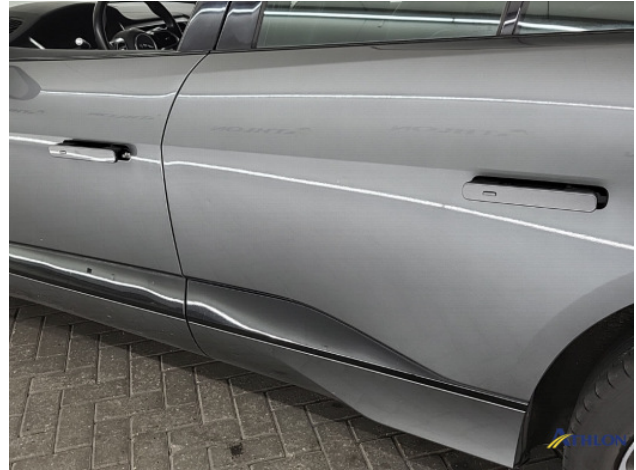
7. diverse  
**Gebruikssporen**

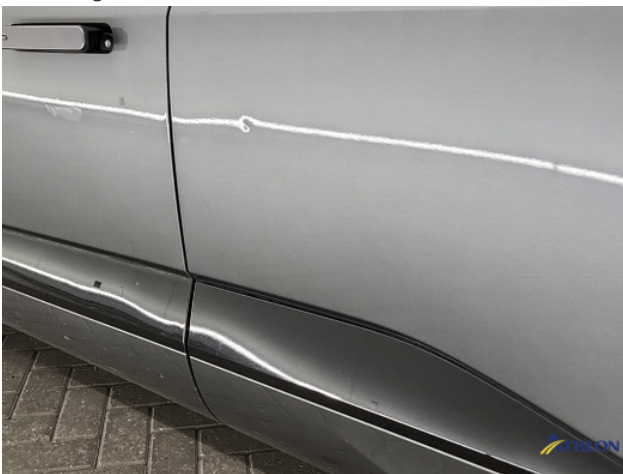
7. diverse  
**Gebruikssporen**

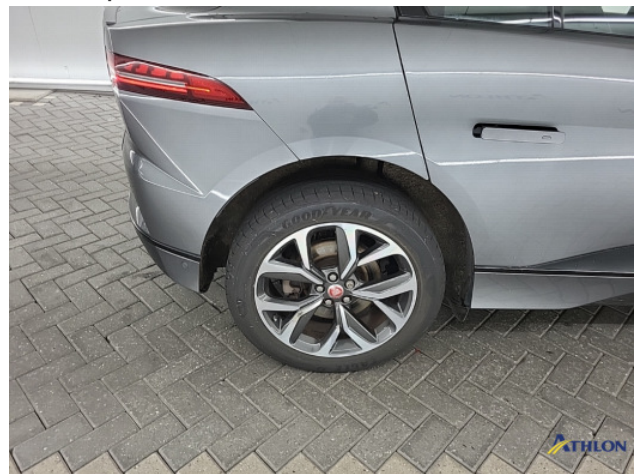
7. diverse  
**Gebruikssporen**

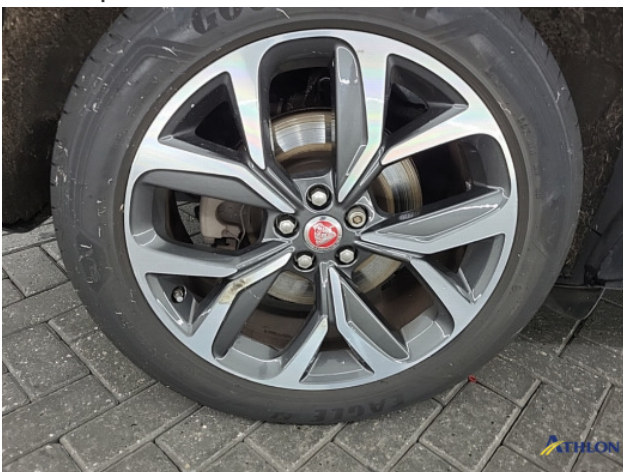
7. diverse  
**Gebruikssporen**
