## Inname rapport

**Order Nummer:** 0000000747477-NL876  
**Inspectie locatie:** Veluwezoom 4 , 1327 AG ALMERE  
**Inspectie datum:** 29.02.2024  
**Kenteken:** V-852-LP

#### Renault Traffic GB;Bestelauto;Diesel;Manual;Silver

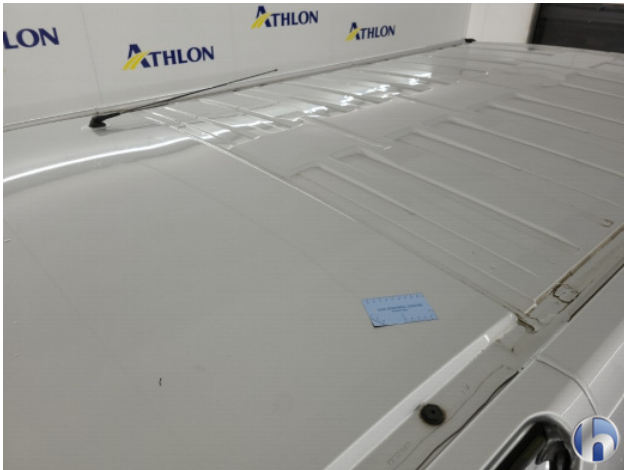
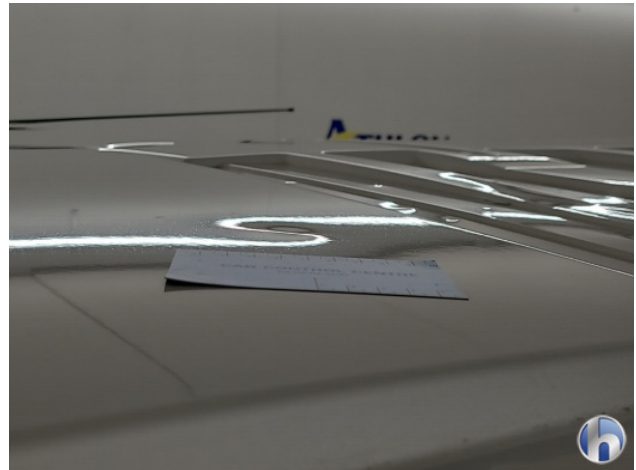
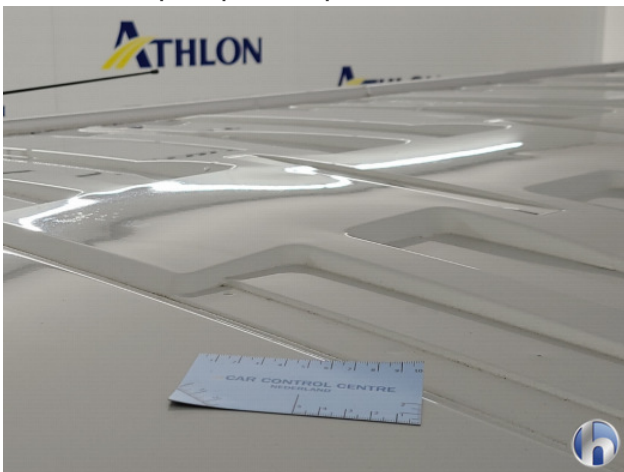
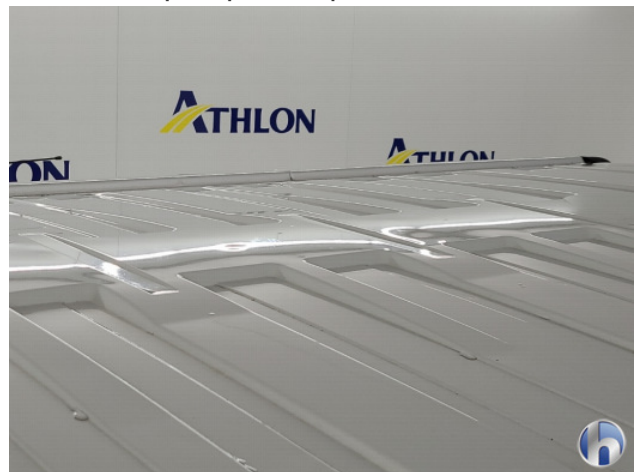
1. Dak  
Deuk/deuken - Spot Repair/Deelreparatie

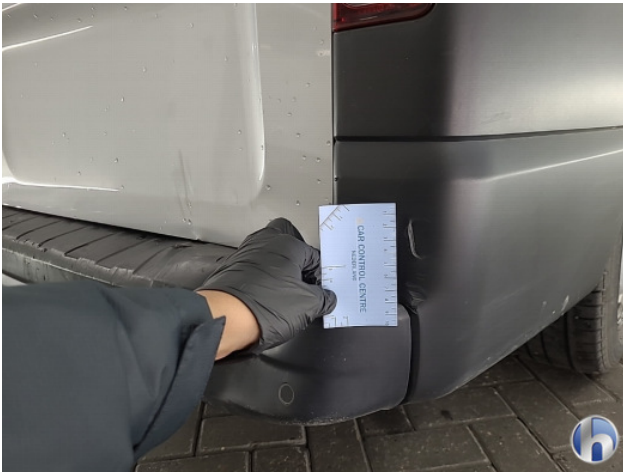
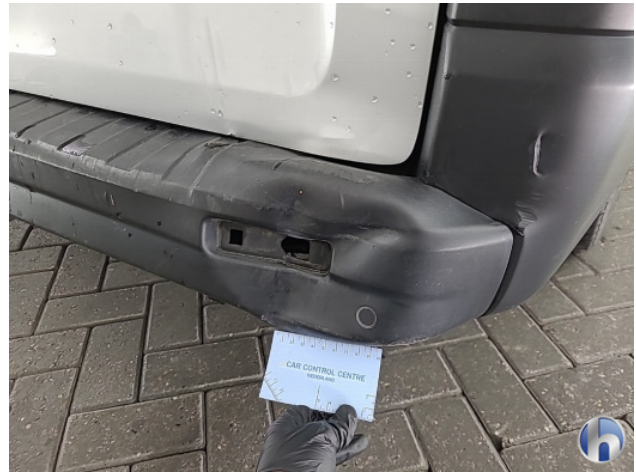
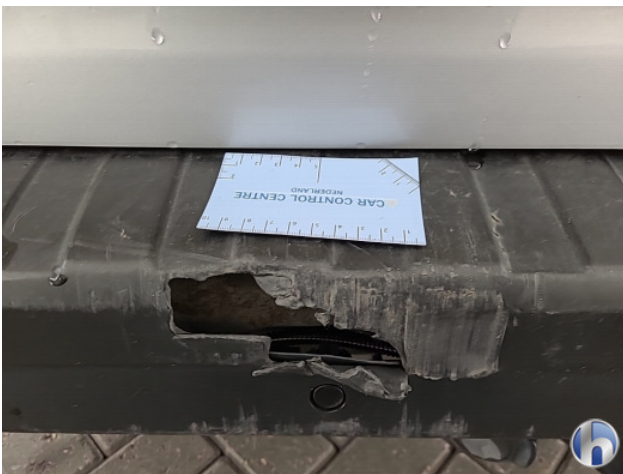
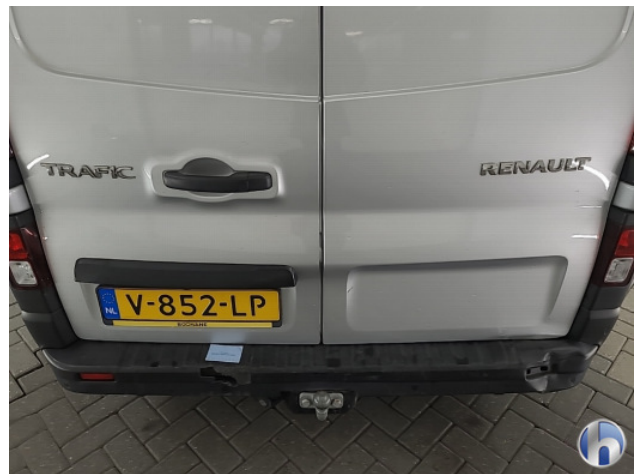
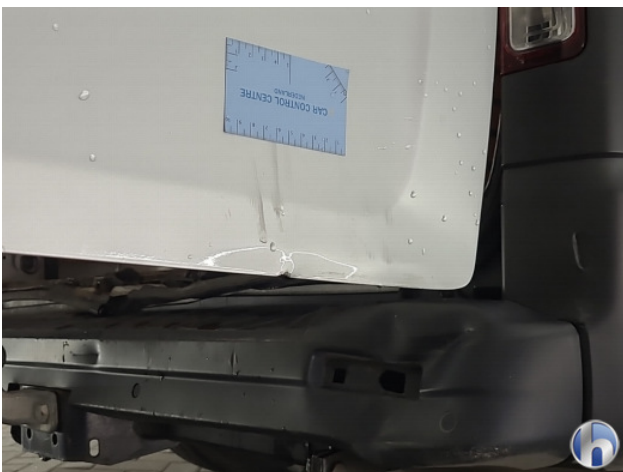
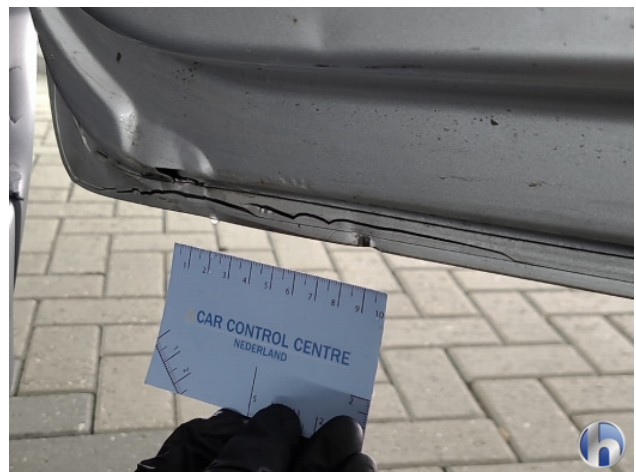
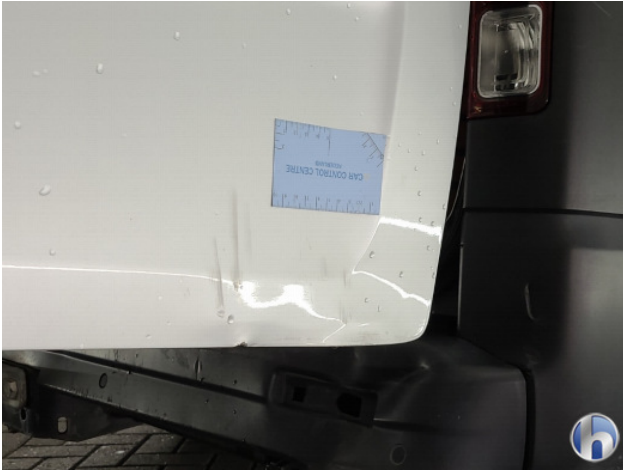
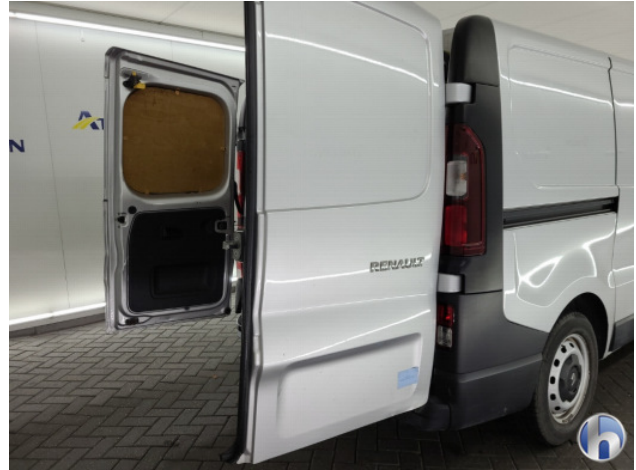
2. Achterbumper  
Breuk / barst / scheur - Vernieuwen

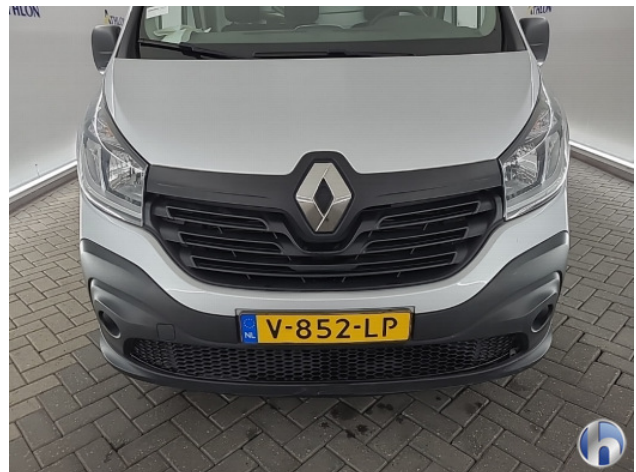
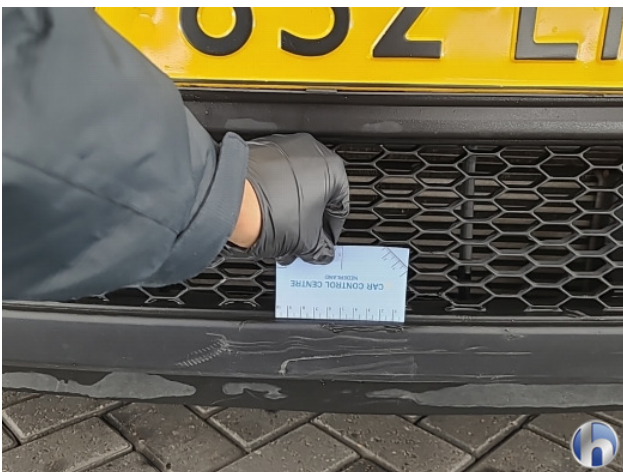
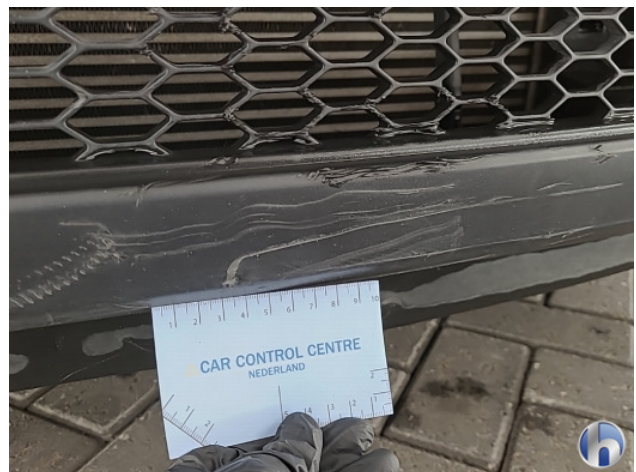
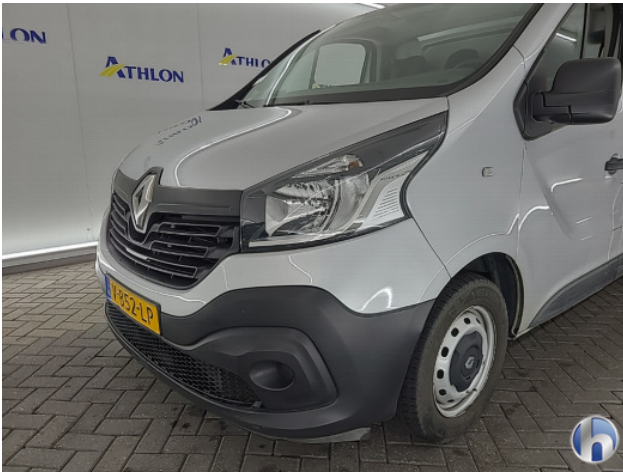
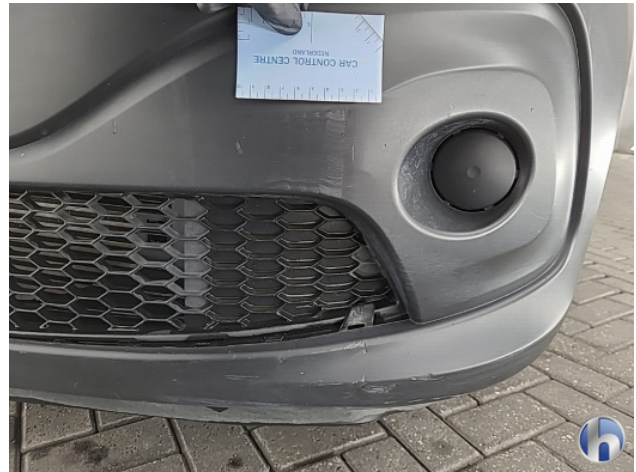
4. Voorbumper  
Krassen - Vernieuwen

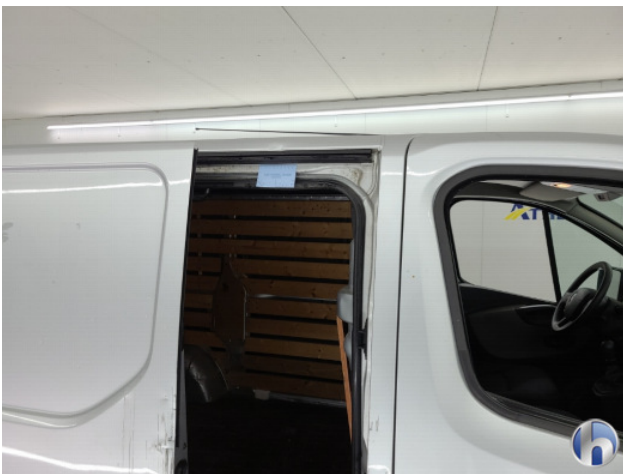
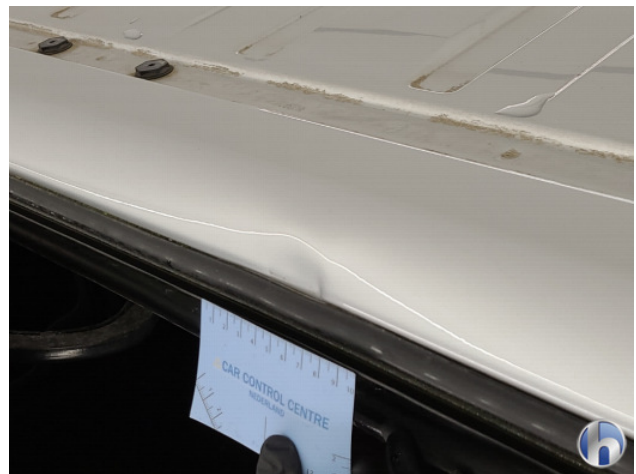
5. Dakframe - rechts  
Deuk/deuken - Herstellen

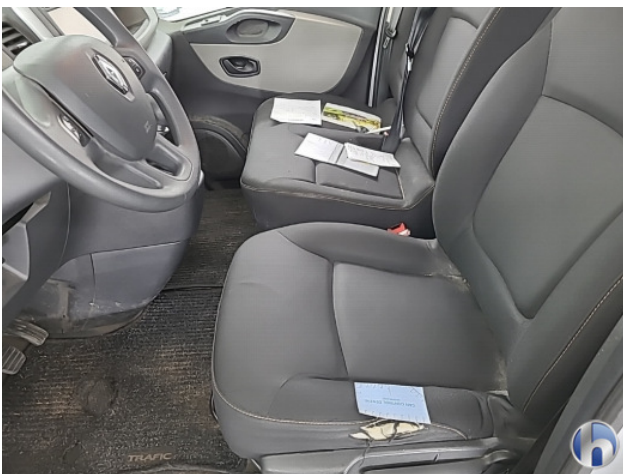
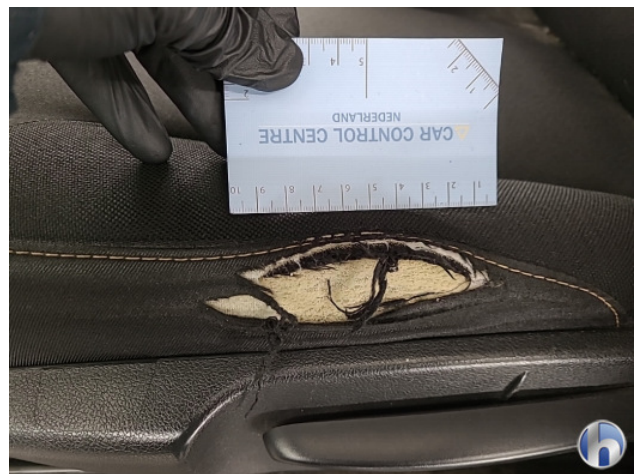
6. bestuurdersstoel  
Breuk / barst / scheur - Vernieuwen

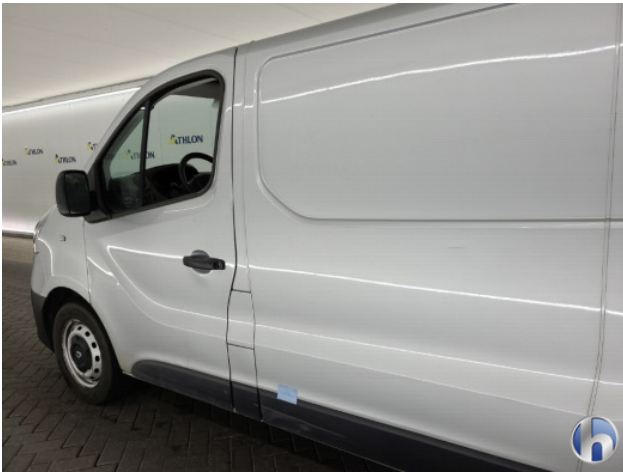
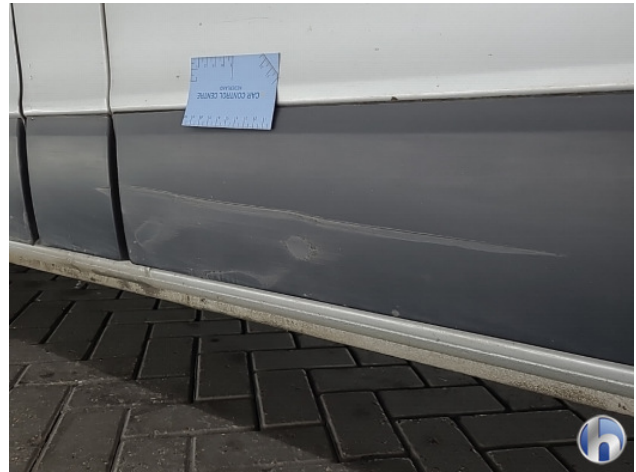
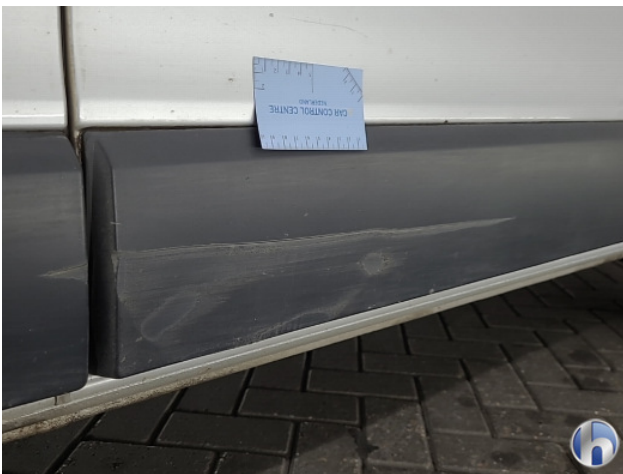
7. kunststof paneel links  
Krassen - Vernieuwen

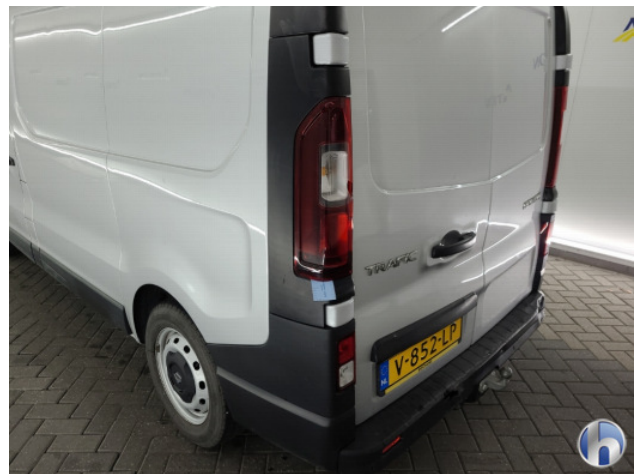
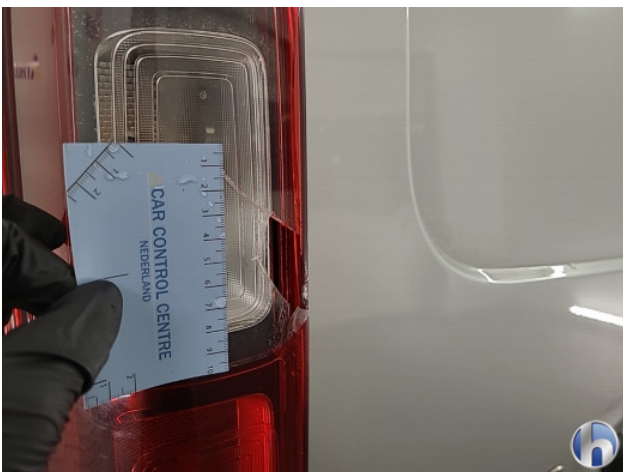
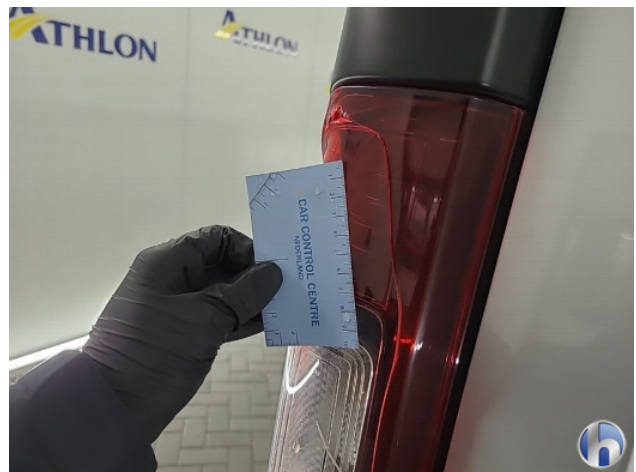
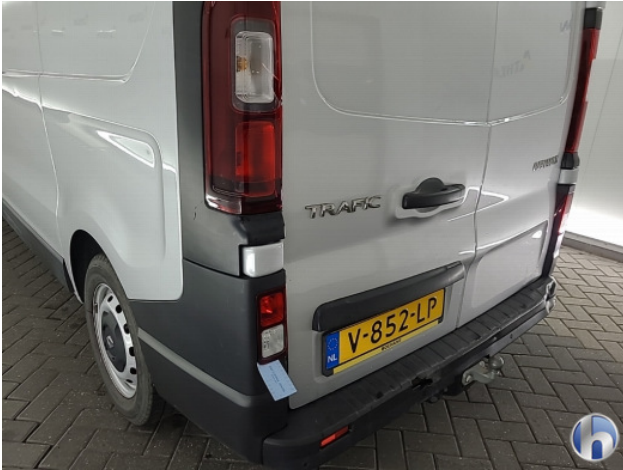
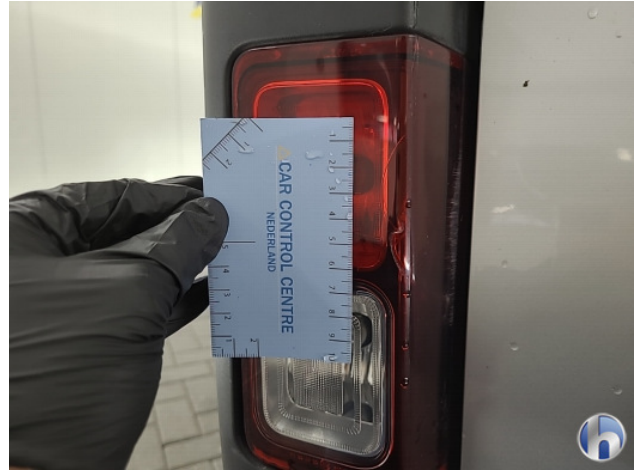
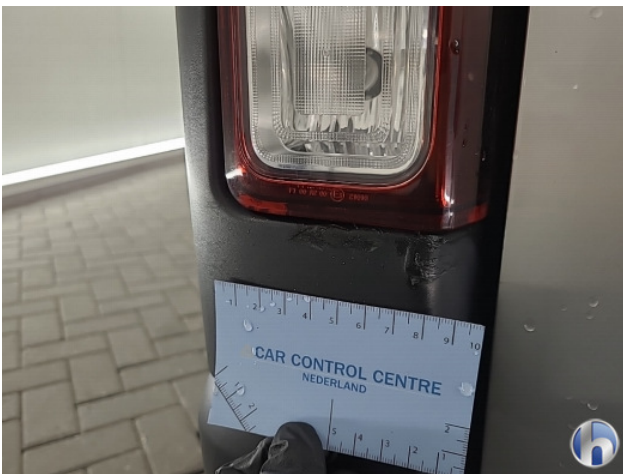
8. Achterlicht links  
Barst - Vernieuwen

8. Achterlicht links  
**Barst - Vernieuwen**

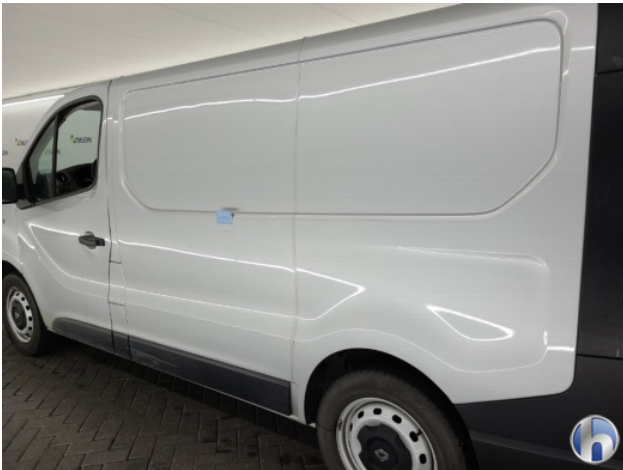
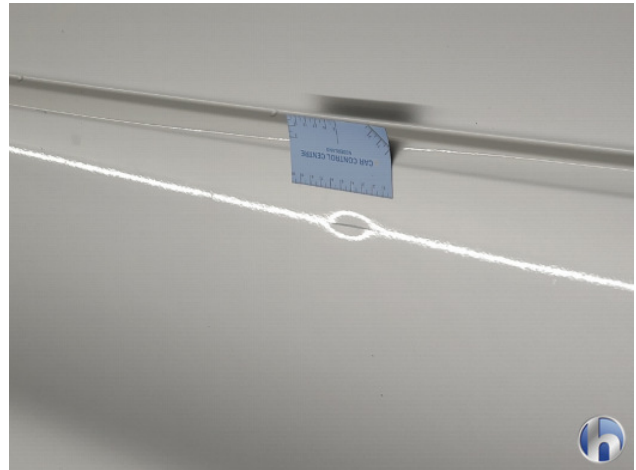
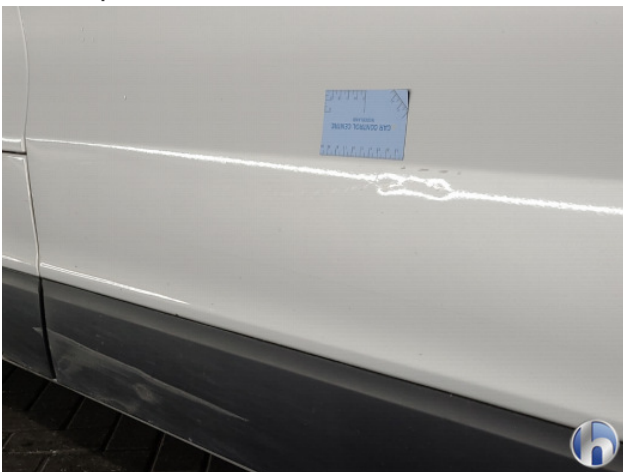
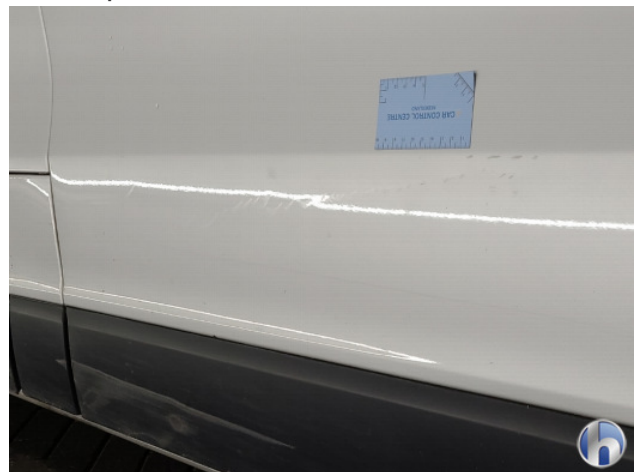
1. Zijwand - achter - Links  
**Gebruikssporen - Aanvaardbaar**

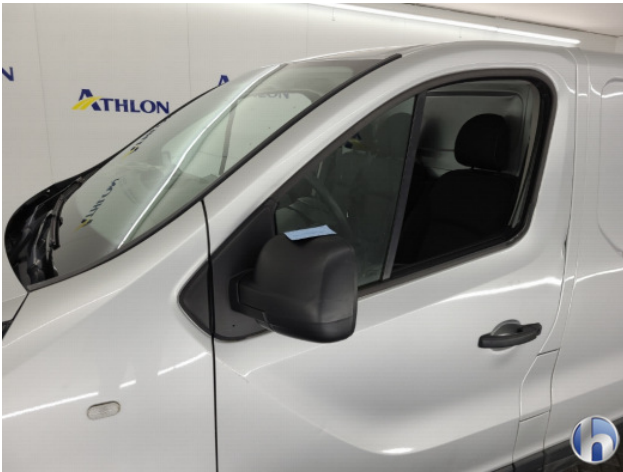
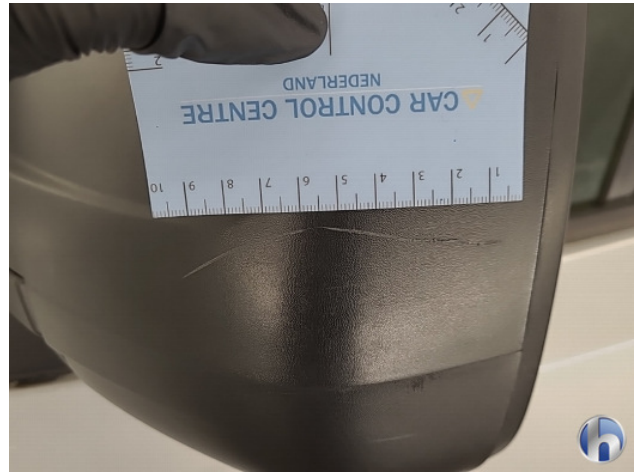
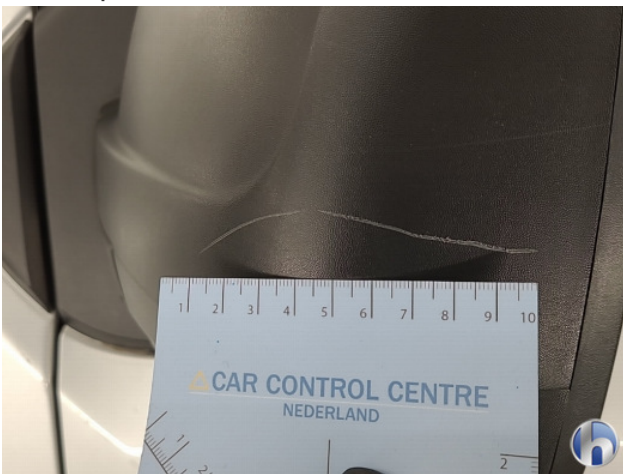
2. Spiegelbehuizing - links  
Gebruikssporen - Aanvaardbaar

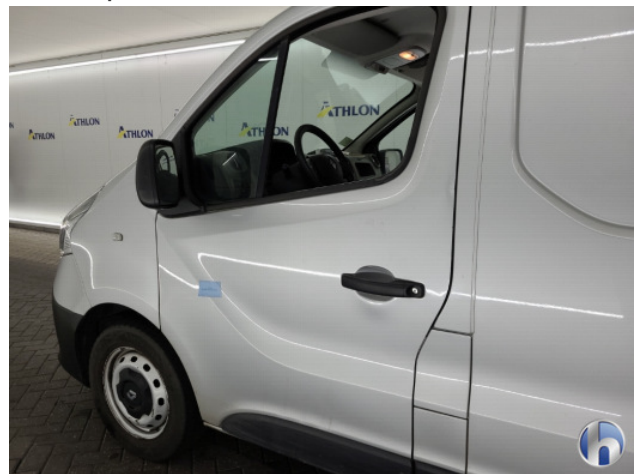
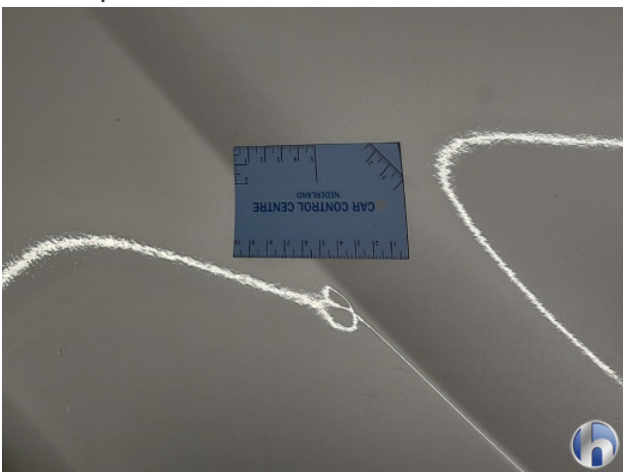
3. diverse  
Gebruikssporen - Aanvaardbaar
