Inname rapport

Order Nummer: 0000000748421-NL876
Inspectie locatie: Veluwezoom 4 , 1327 AG ALMERE
Inspectie datum: 04.03.2024
Kenteken: XB-017-T

Tesla Model S;Hatchback;Electric;Automatic;Black

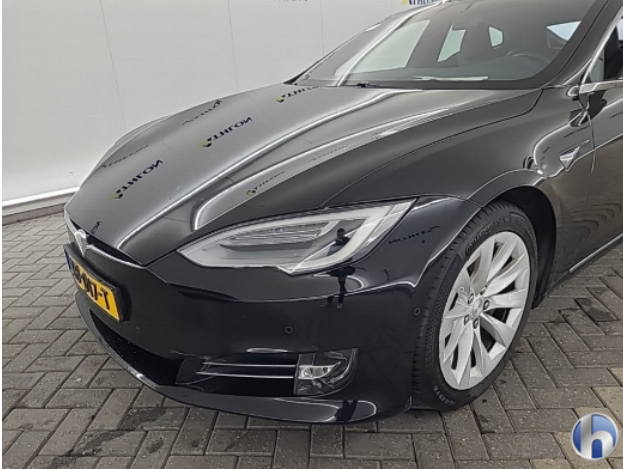
1. Voorbumper
Krassen - Spot Repair/Deelreparatie

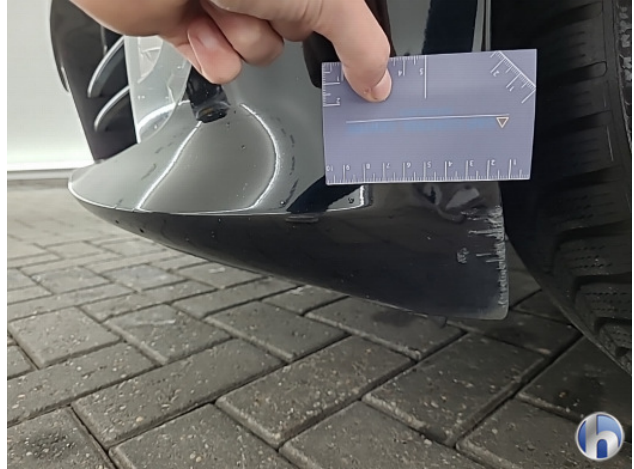
1. Voorbumper
Krassen - Spot Repair/Deelreparatie

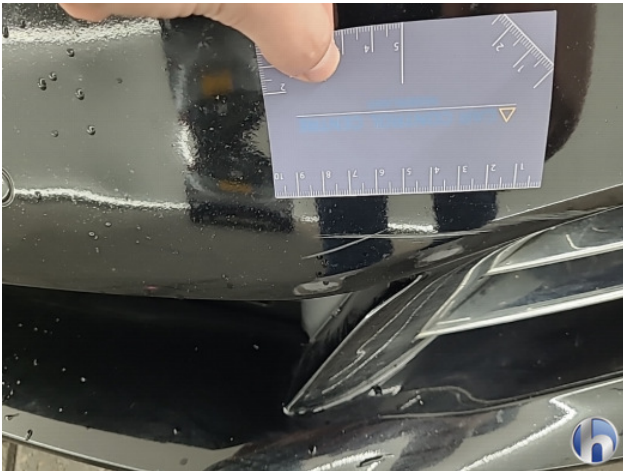
1. Voorbumper
Krassen - Spot Repair/Deelreparatie

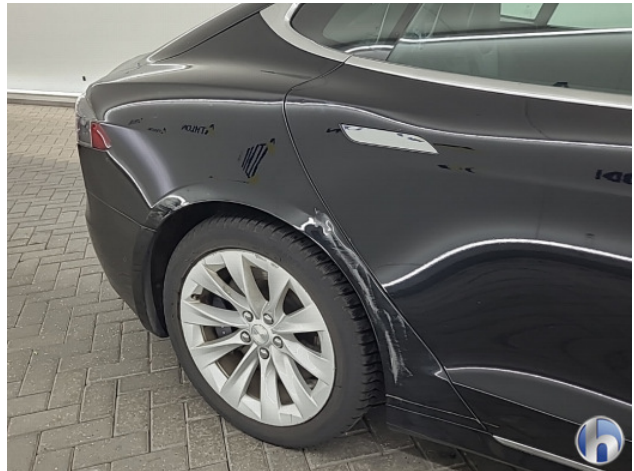
2. Zijwand - achter - rechts
Deuk/deuken - Herstellen

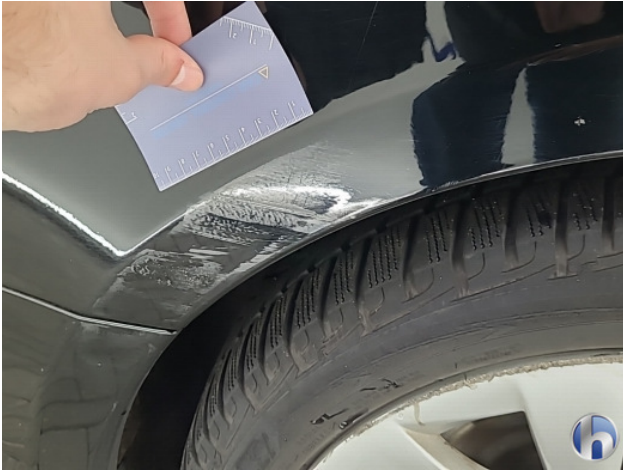
2. Zijwand - achter - rechts
Deuk/deuken - Herstellen

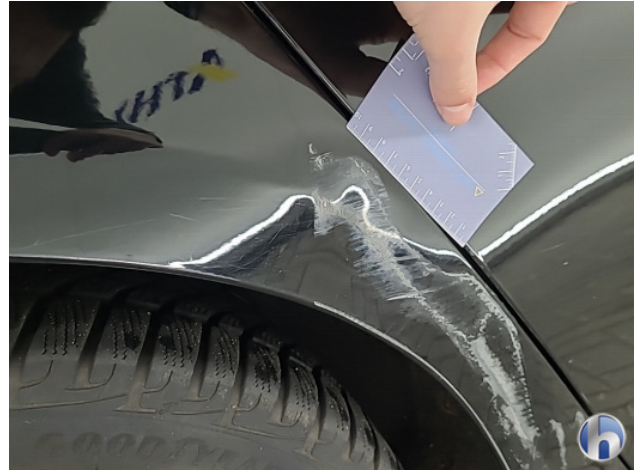
2. Zijwand - achter - rechts
Deuk/deuken - Herstellen

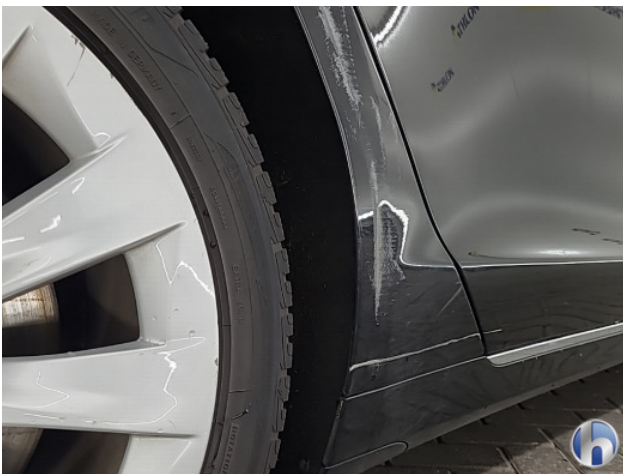
2. Zijwand - achter - rechts
Deuk/deuken - Herstellen

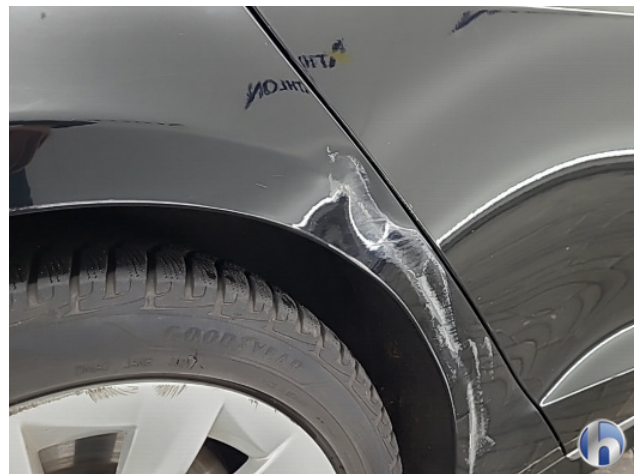
2. Zijwand - achter - rechts
Deuk/deuken - Herstellen

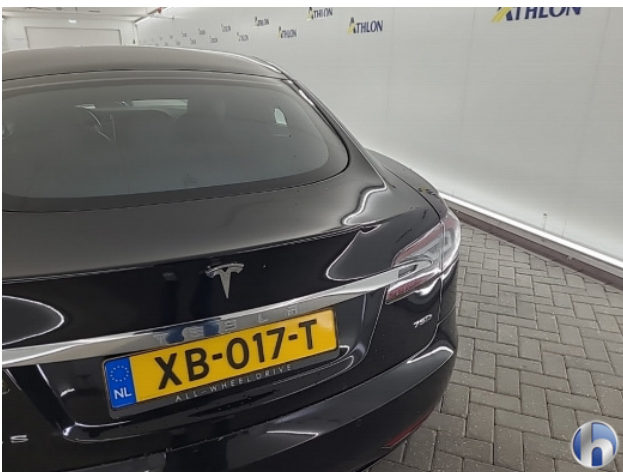
3. Achterklep
Deuk/deuken - Herstellen

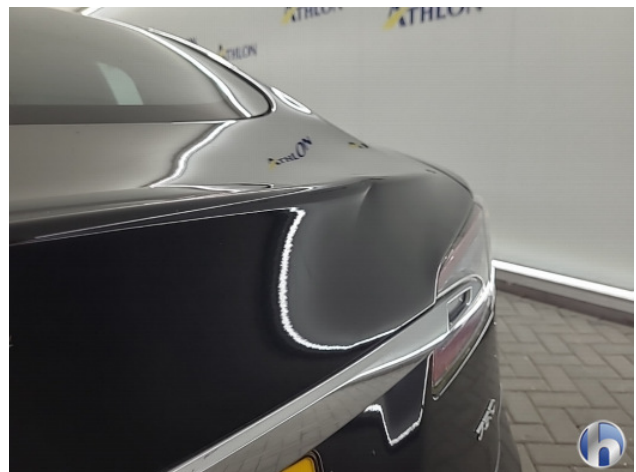
3. Achterklep
Deuk/deuken - Herstellen

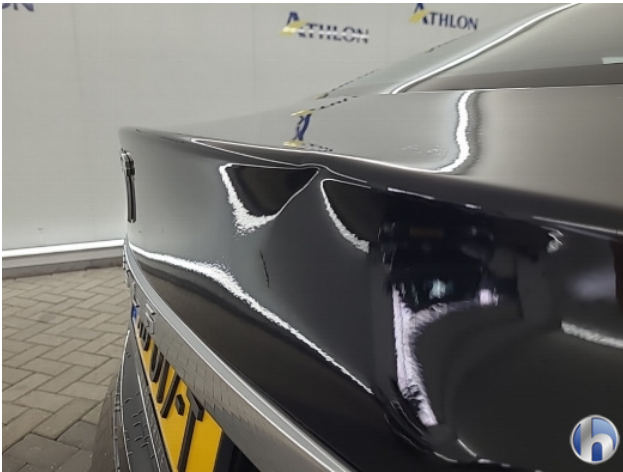
3. Achterklep
Deuk/deuken - Herstellen

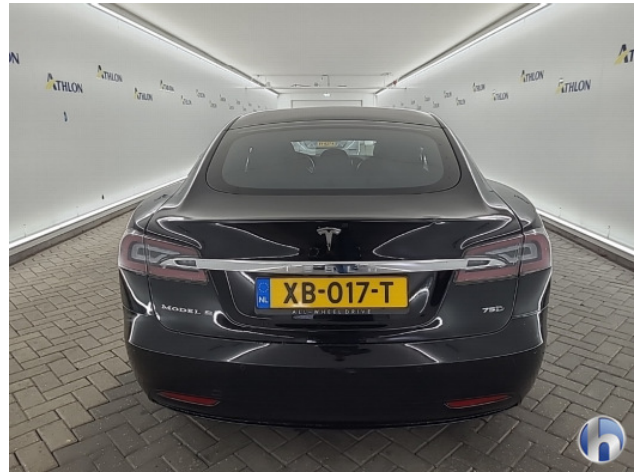
4. Achterbumper
Krassen - Spot Repair/Deelreparatie

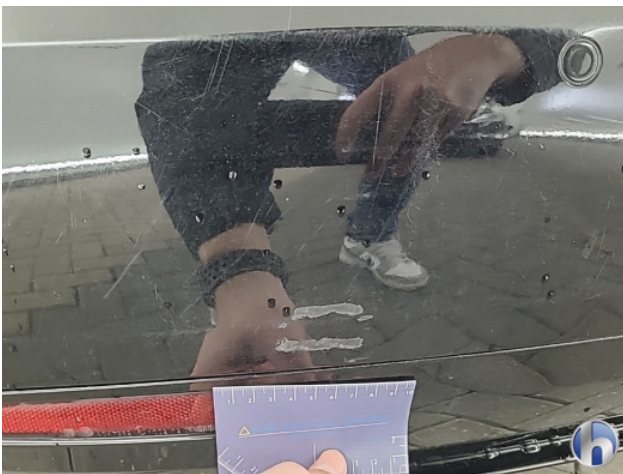
4. Achterbumper
Krassen - Spot Repair/Deelreparatie

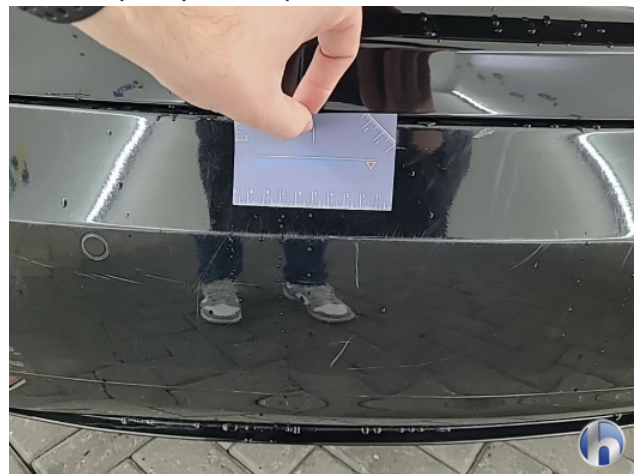
4. Achterbumper
Krassen - Spot Repair/Deelreparatie

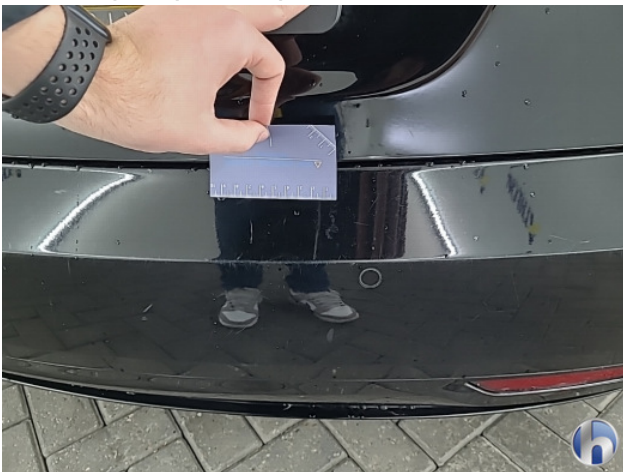
4. Achterbumper
Krassen - Spot Repair/Deelreparatie

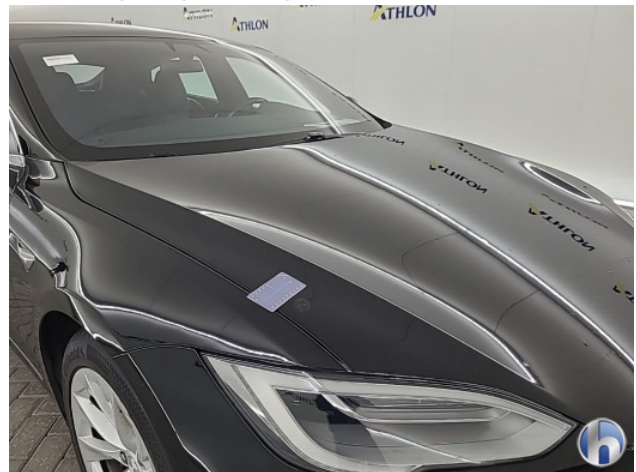
5. ingebrande vogelpoep
Beschadigd - Spuiten

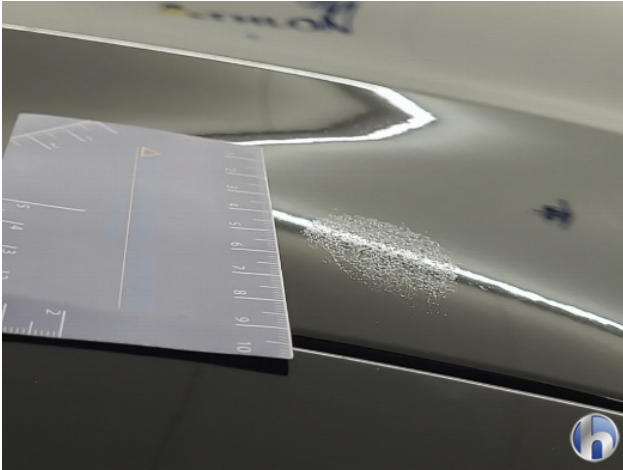
5. ingebrande vogelpoep
Beschadigd - Spuiten

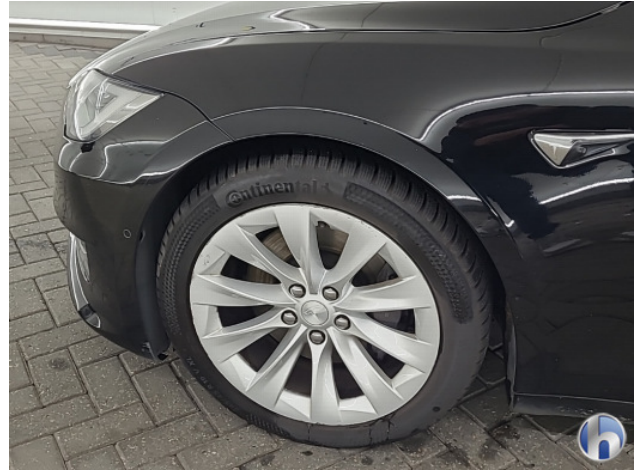
6. velgen
Beschadigd - Herstellen

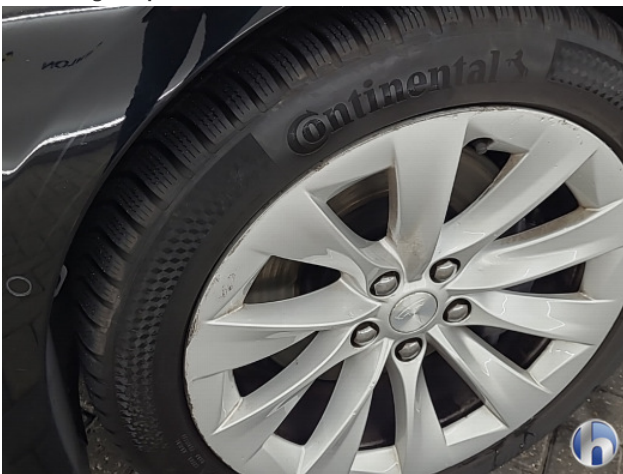
6. velgen
Beschadigd - Herstellen

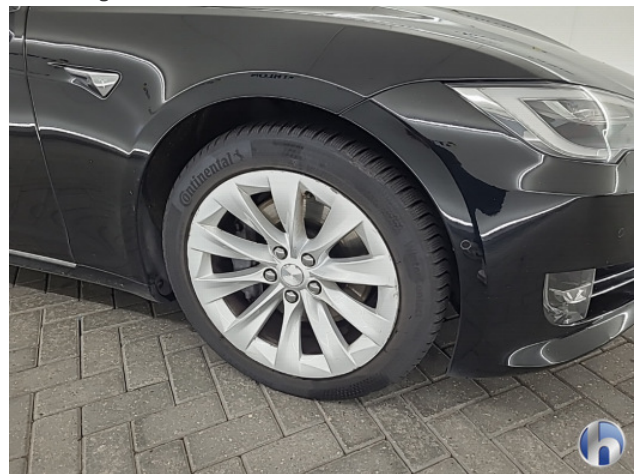
6. velgen
Beschadigd - Herstellen

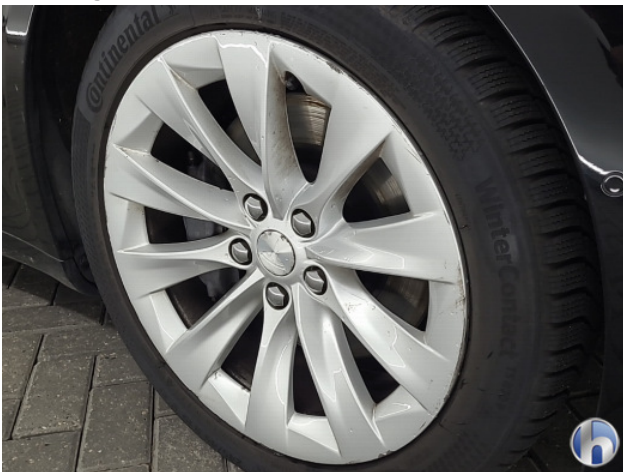
6. velgen
Beschadigd - Herstellen

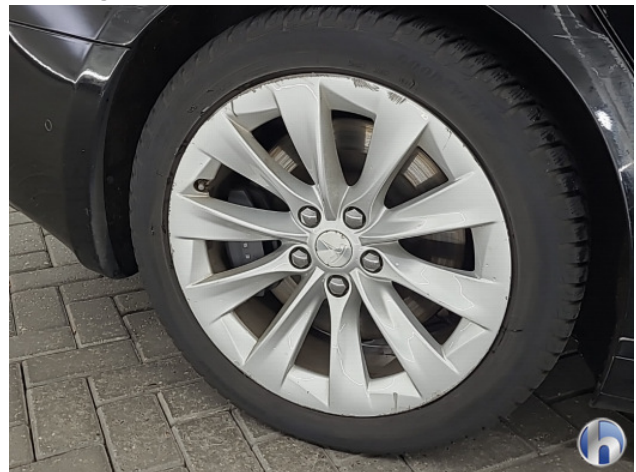
6. velgen
Beschadigd - Herstellen

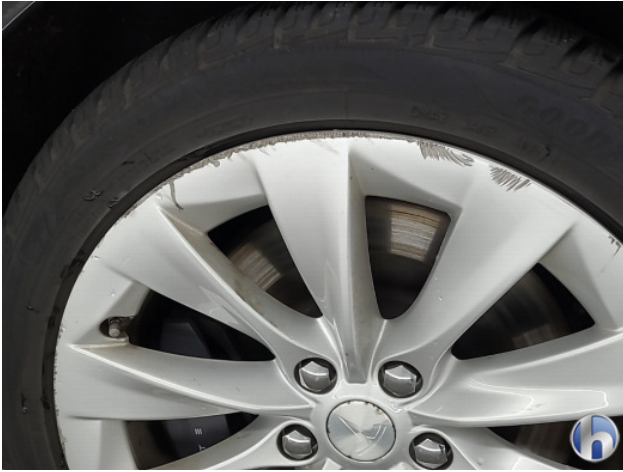
6. velgen
Beschadigd - Herstellen

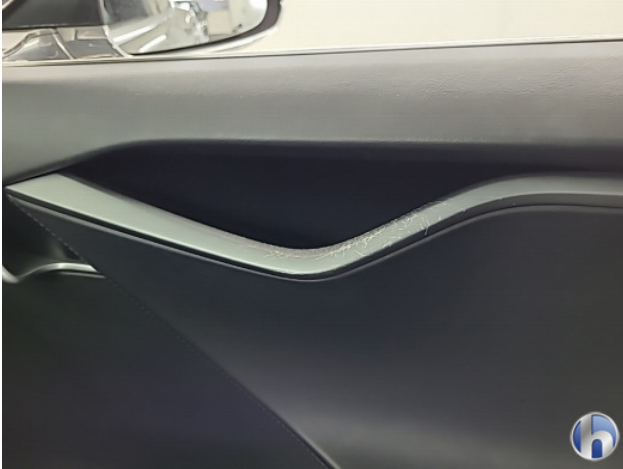
1. diverse
Gebruikssporen - Aanvaardbaar

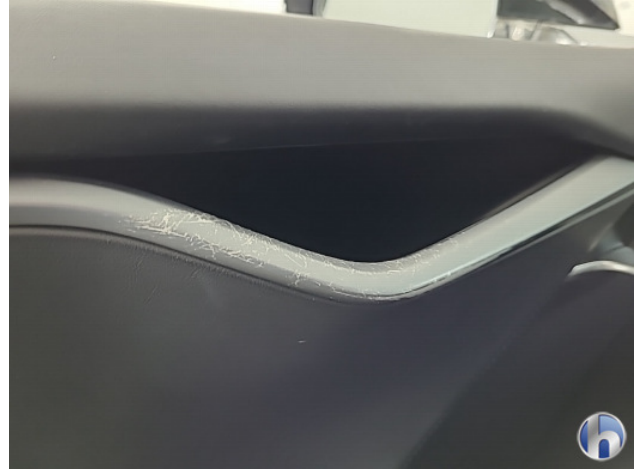
1. diverse
Gebruikssporen - Aanvaardbaar

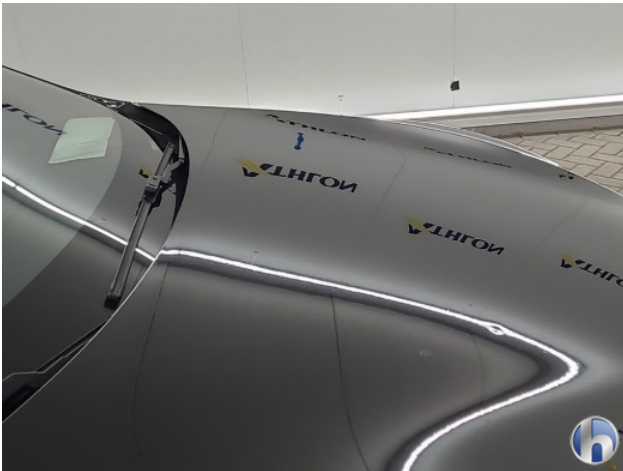
1. diverse
Gebruikssporen - Aanvaardbaar

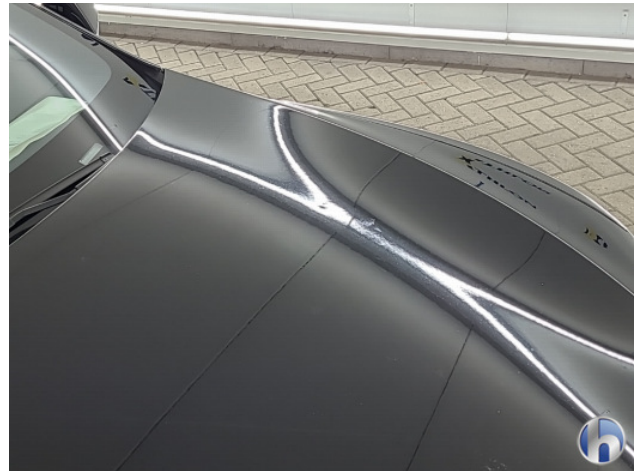
1. diverse
Gebruikssporen - Aanvaardbaar

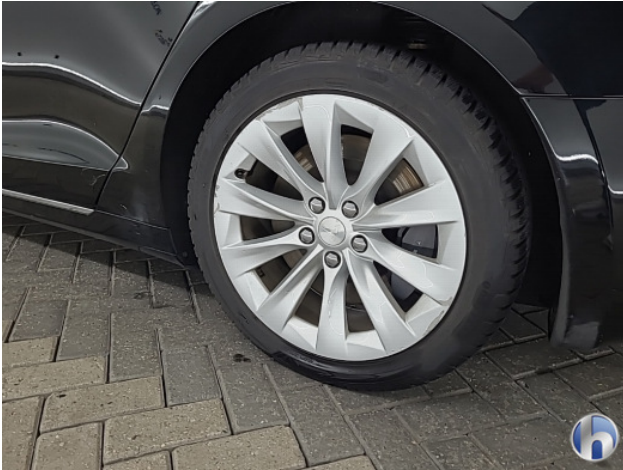
1. diverse

Gebruikssporen - Aanvaardbaar
