## Inname rapport

**Order Nummer:** 0000000747788-NL876  
**Inspectie locatie:** Veluwezoom 4 , 1327 AG ALMERE  
**Inspectie datum:** 28.02.2024  
**Kenteken:** SZ-135-D

#### Volvo V90;Hatchback;Petrol;Automatic;Blue

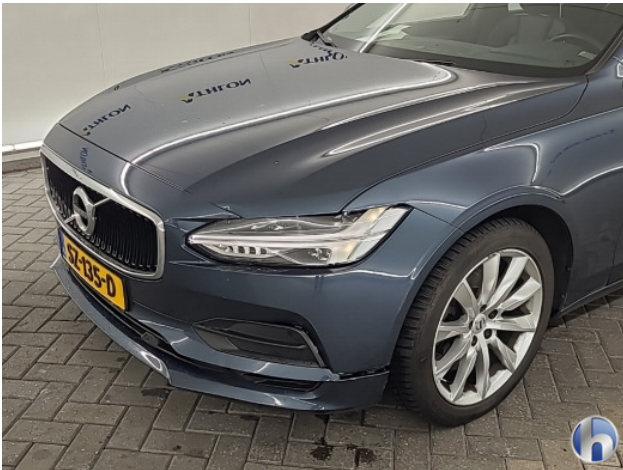
1. Voorbumper  
Schaafplek - Spot Repair/Deelreparatie

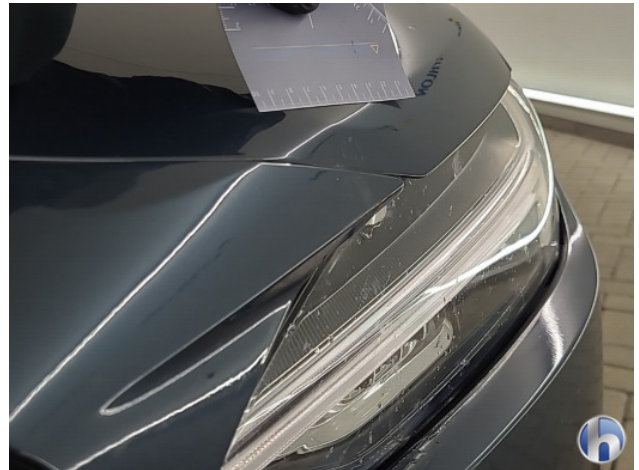
1. Voorbumper  
Schaafplek - Spot Repair/Deelreparatie

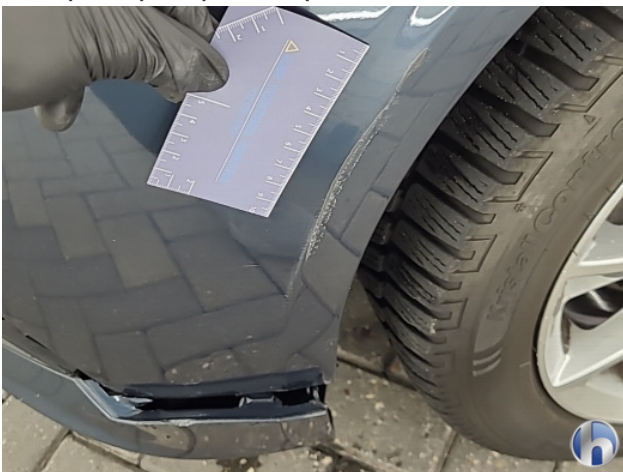
1. Voorbumper  
Schaafplek - Spot Repair/Deelreparatie

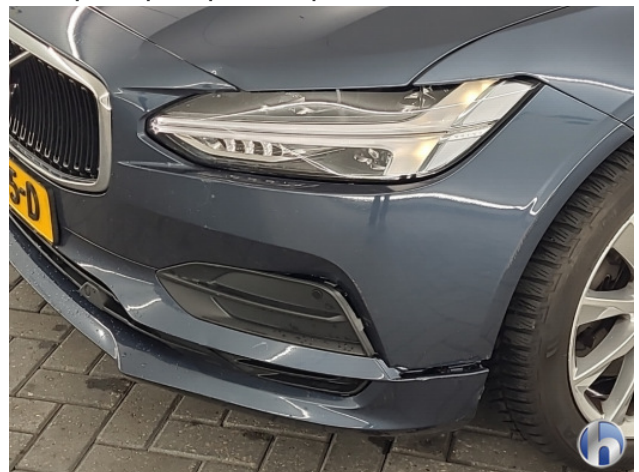
1. Voorbumper  
Schaafplek - Spot Repair/Deelreparatie

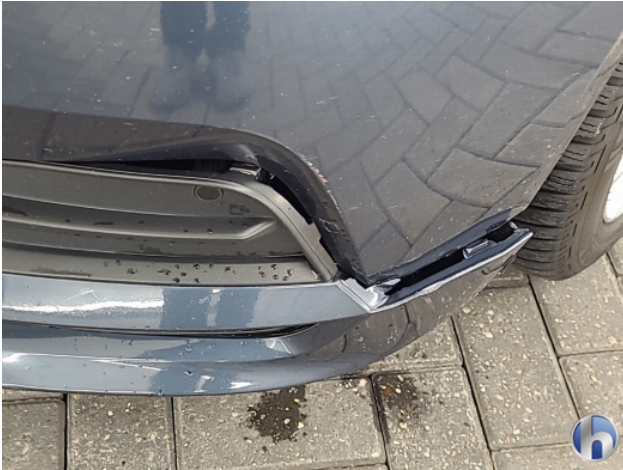
1. Voorbumper  
**Schaafplek - Spot Repair/Deelreparatie**

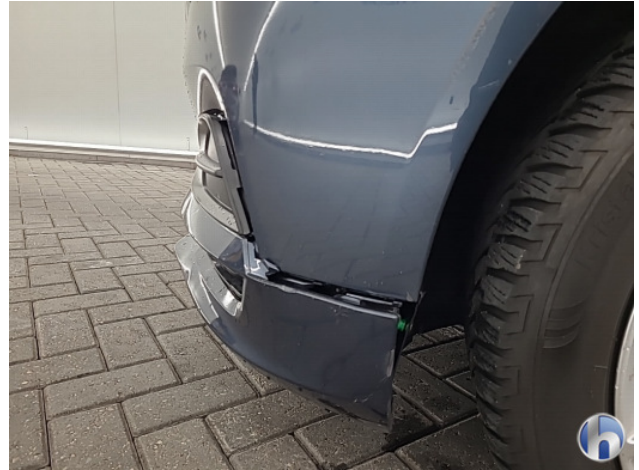
1. Voorbumper  
**Schaafplek - Spot Repair/Deelreparatie**

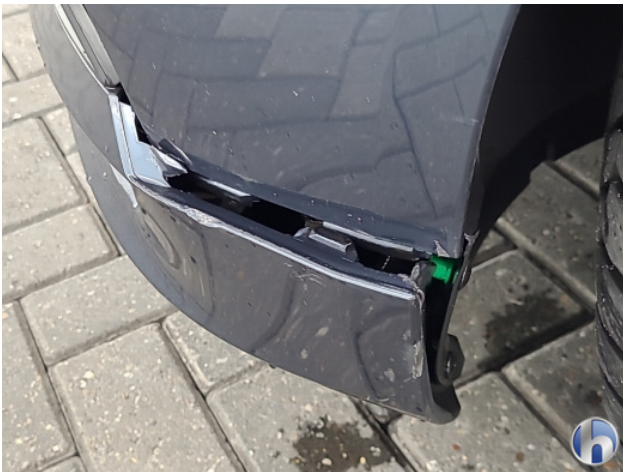
1. Voorbumper  
**Schaafplek - Spot Repair/Deelreparatie**

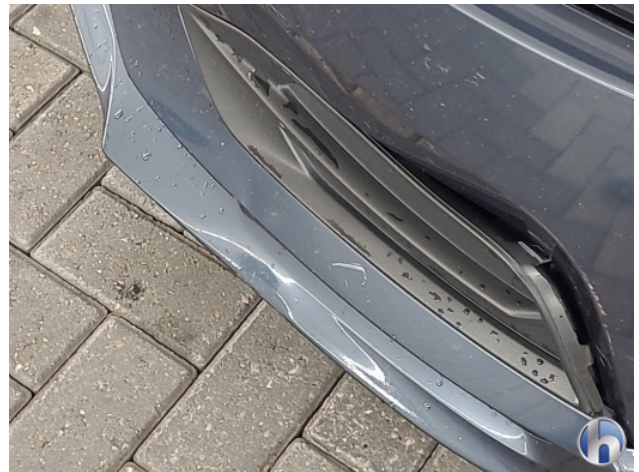
1. Voorbumper  
**Schaafplek - Spot Repair/Deelreparatie**

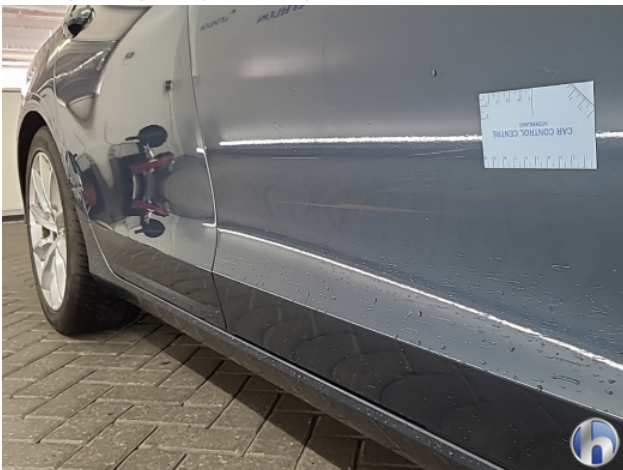
2. Zijwand - achter - rechts  
**Schaafplek - Spot Repair/Deelreparatie**

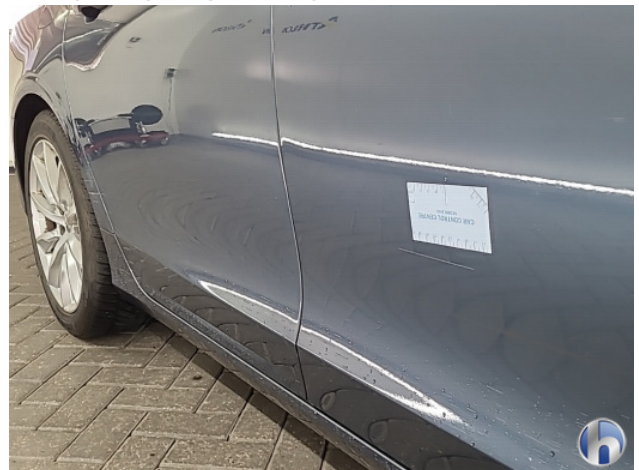
2. Zijwand - achter - rechts  
**Schaafplek - Spot Repair/Deelreparatie**

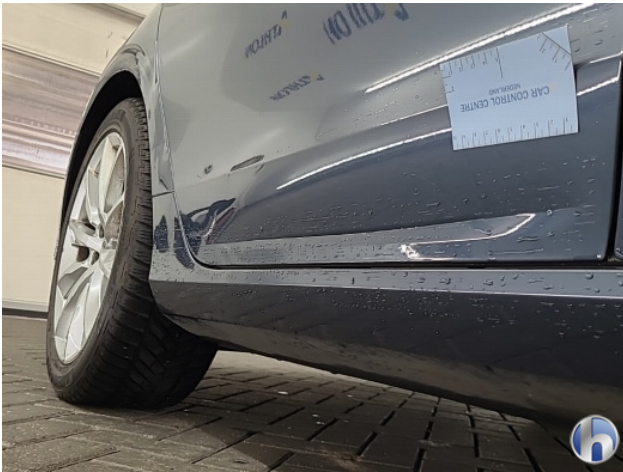
2. Zijwand - achter - rechts  
**Schaafplek - Spot Repair/Deelreparatie**

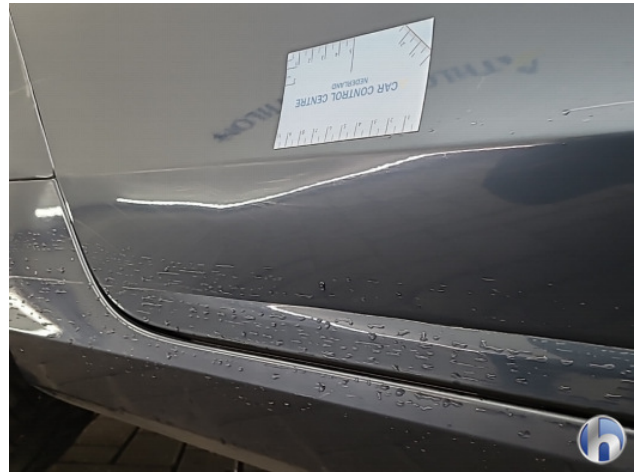
2. Zijwand - achter - rechts  
**Schaafplek - Spot Repair/Deelreparatie**

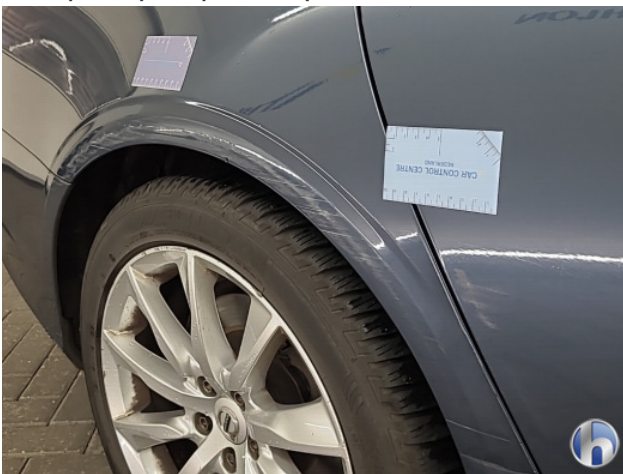
2. Zijwand - achter - rechts  
**Schaafplek - Spot Repair/Deelreparatie**

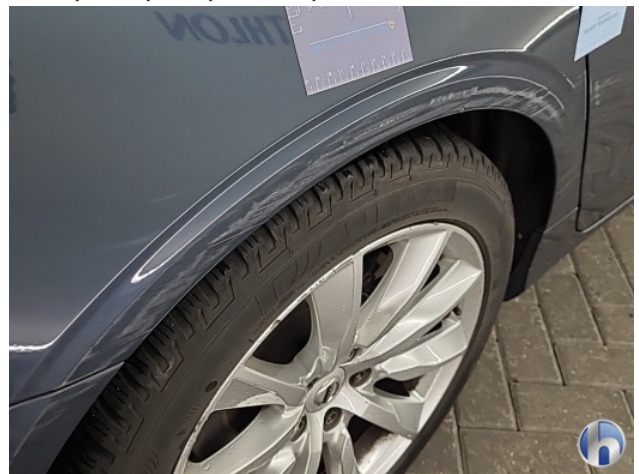
2. Zijwand - achter - rechts  
**Schaafplek - Spot Repair/Deelreparatie**

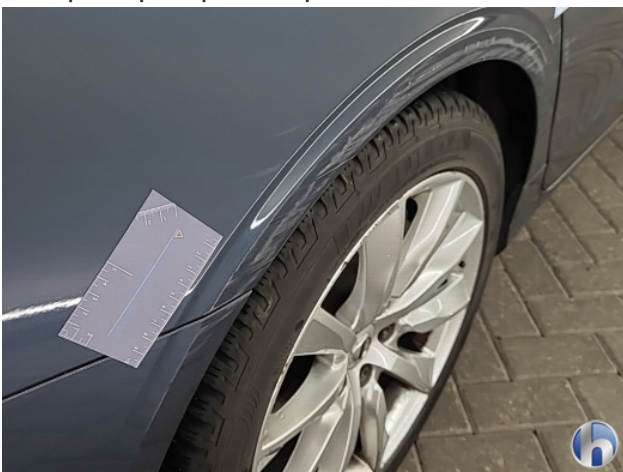
2. Zijwand - achter - rechts  
**Schaafplek - Spot Repair/Deelreparatie**

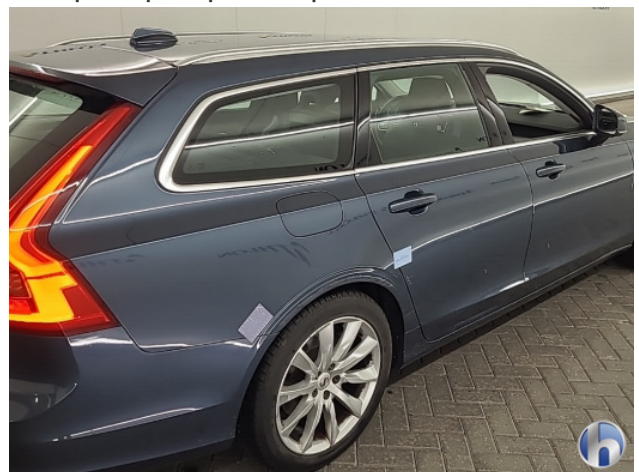
2. Zijwand - achter - rechts  
**Schaafplek - Spot Repair/Deelreparatie**

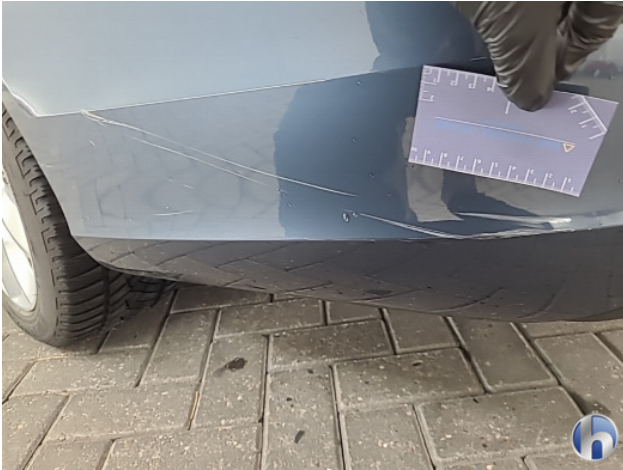
3. Achterbumper  
Krassen - Spot Repair/Deelreparatie

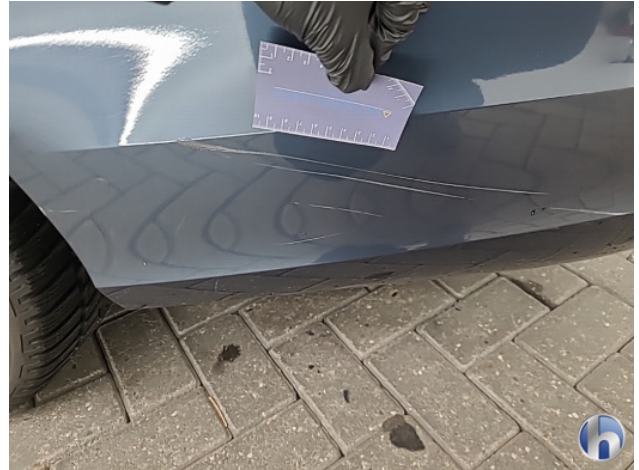
3. Achterbumper  
Krassen - Spot Repair/Deelreparatie

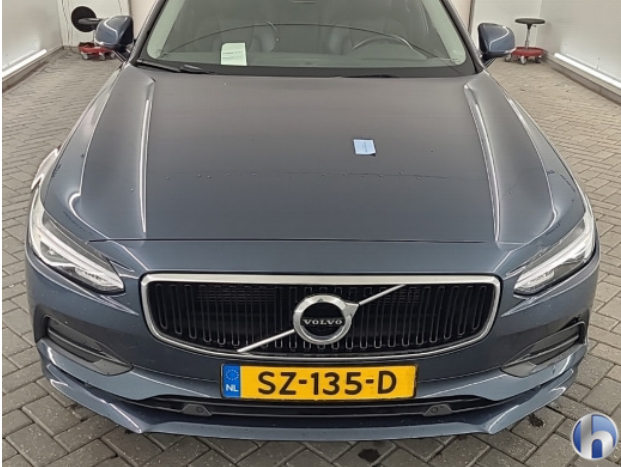
1. ingebrande vogelpoep  
**Gebruikssporen - Aanvaardbaar**

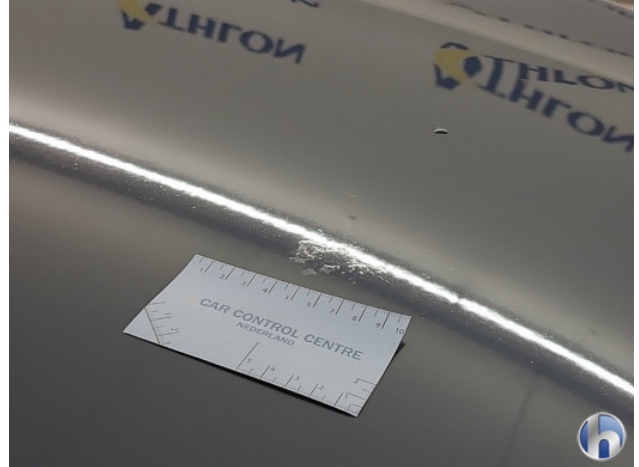
1. ingebrande vogelpoep  
**Gebruikssporen - Aanvaardbaar**

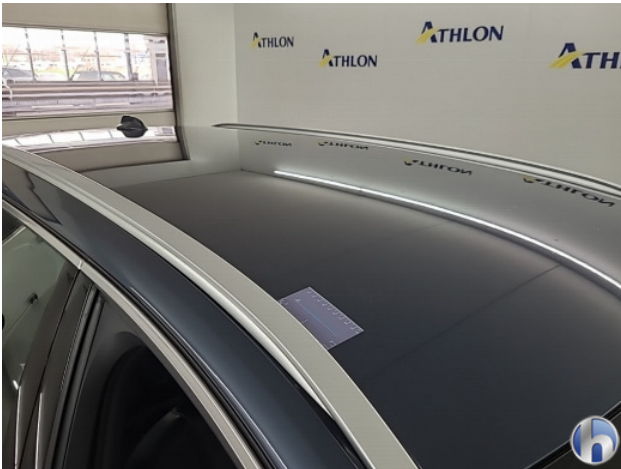
1. ingebrande vogelpoep  
**Gebruikssporen - Aanvaardbaar**

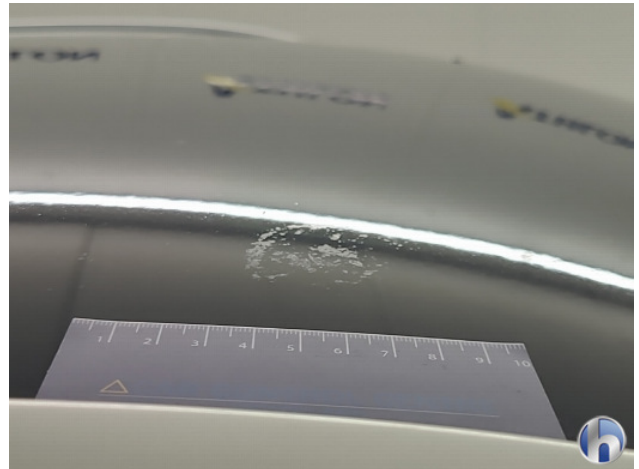
1. ingebrande vogelpoep  
**Gebruikssporen - Aanvaardbaar**

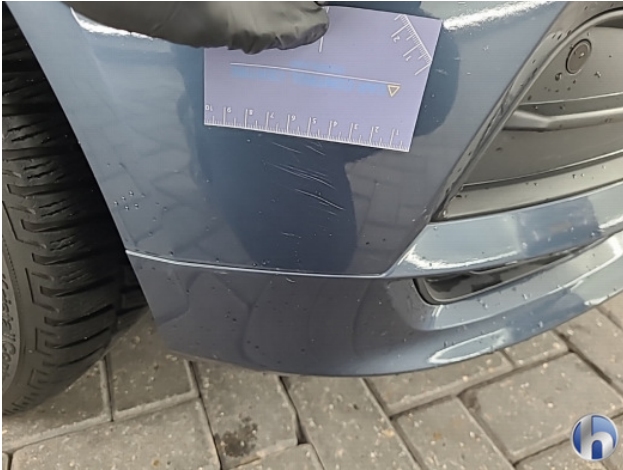
2. Diverse  
Gebruikssporen - Aanvaardbaar

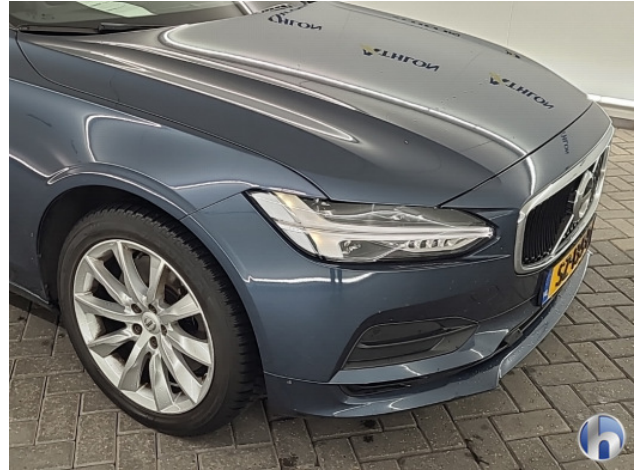
2. Diverse  
Gebruikssporen - Aanvaardbaar

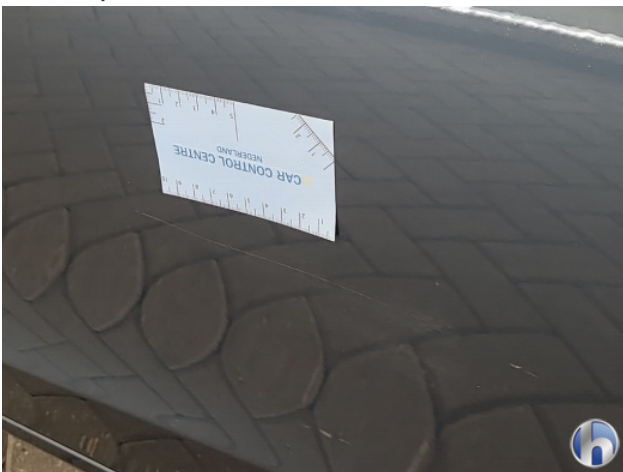
2. Diverse  
Gebruikssporen - Aanvaardbaar

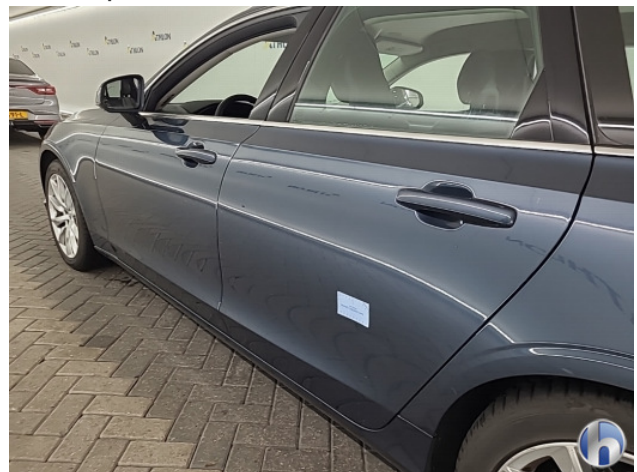
2. Diverse  
Gebruikssporen - Aanvaardbaar
