## Inname rapport

**Order Nummer:** 0000000751722-NL870  
**Inspectie locatie:** Veluwezoom 4 , 1327 AG ALMERE  
**Inspectie datum:** 22.03.2024  
**Kenteken:** P-929-ZK

#### Renault Captur SUV;Terreinwagen;Petrol;Automatic;

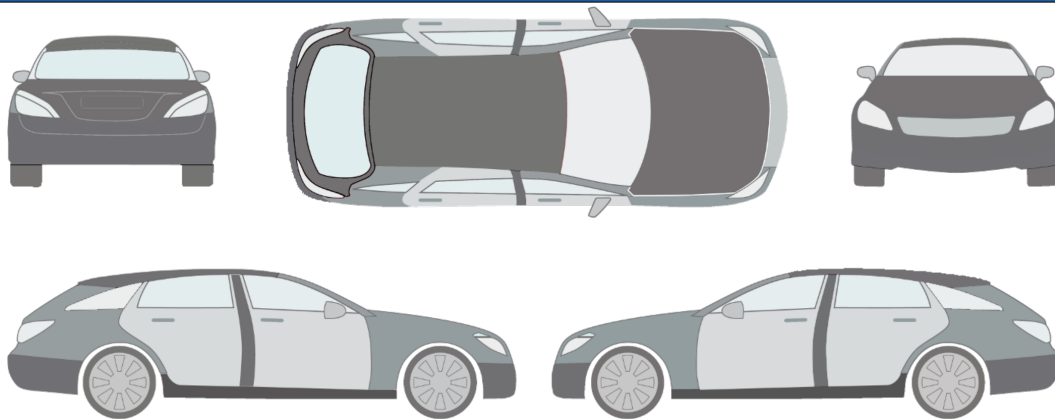
1.) diverse | Gebruikssporen

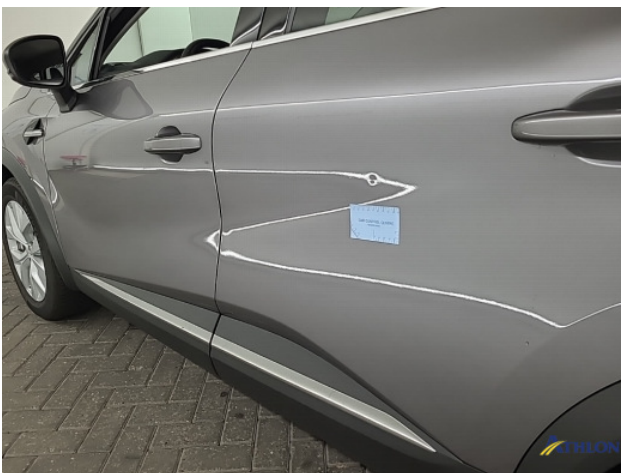
1. diverse  
Gebruikssporen
