Inname rapport

Order Nummer: 0000000747477-NL870
Inspectie locatie: Veluwezoom 4 , 1327 AG ALMERE
Inspectie datum: 29.02.2024
Kenteken: V-852-LP

Renault Traffic GB;Bestelauto;Diesel;Manual;Silver

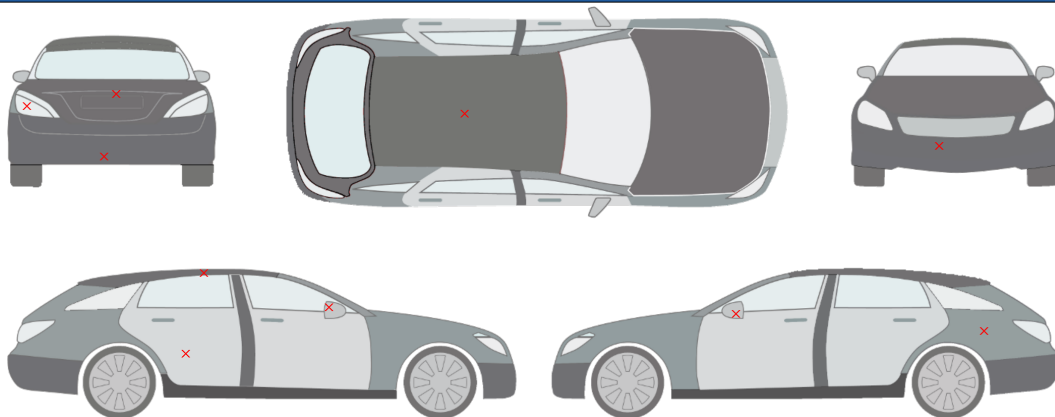
- 1.) Dak | Deuk/deuken
- 2.) Zijwand - achter - Links | Gebruikssporen
- 3.) Achterbumper | Breuk / barst / scheur
- 4.) Portier achter - rechts | Deuk/deuken
- 5.) Voorbumper | Krassen
- 6.) Spiegelbehuizing - links | Gebruikssporen
- 7.) Dakframe - rechts | Deuk/deuken
- 8.) bestuurdersstoel | Breuk / barst / scheur
- 9.) diverse | Gebruikssporen
- 10.) kunststof paneel links | Krassen
- 11.) Achterlicht links | Barst

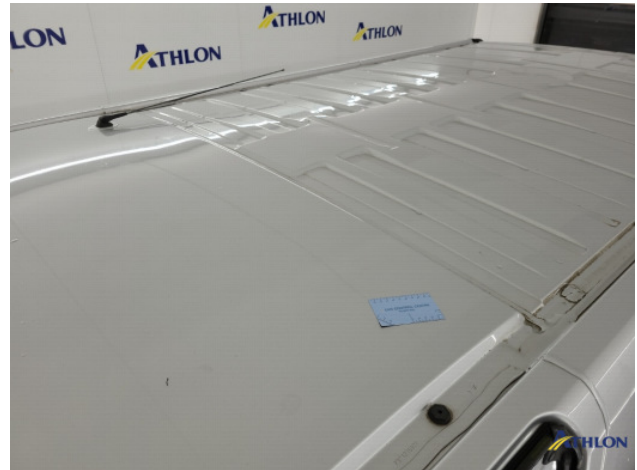
1. Dak
Deuk/deuken

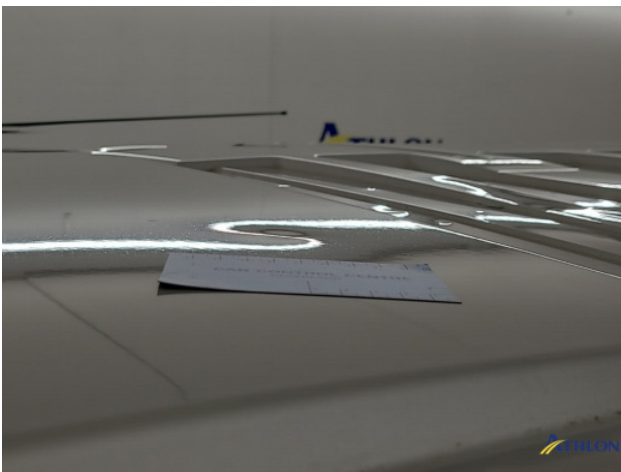
1. Dak
Deuk/deuken

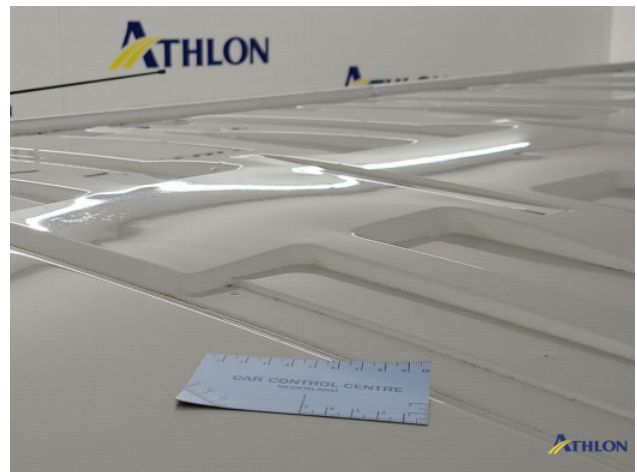
1. Dak
Deuk/deuken

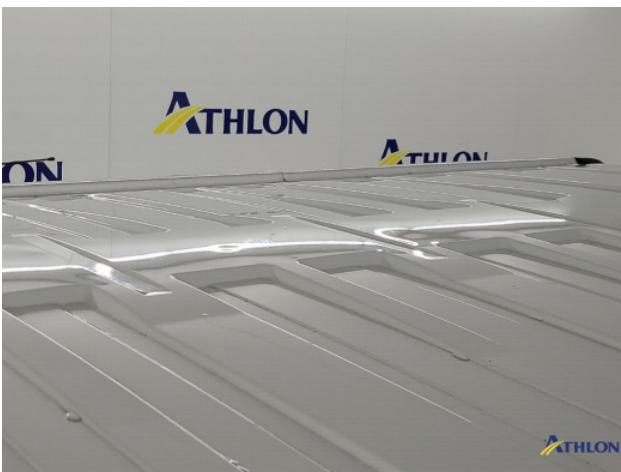
1. Dak
Deuk/deuken

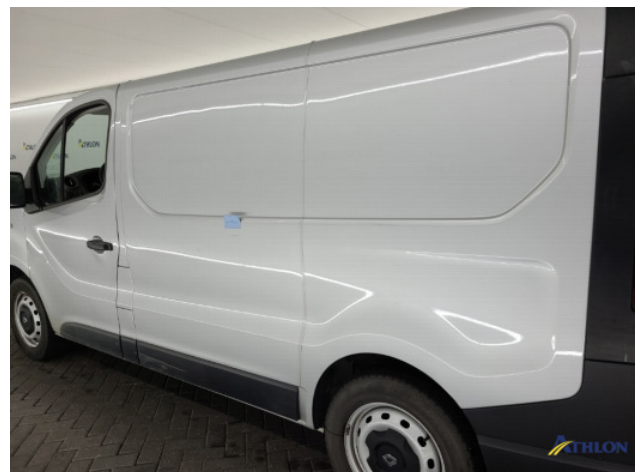
2. Zijwand - achter - Links
Gebruikssporen

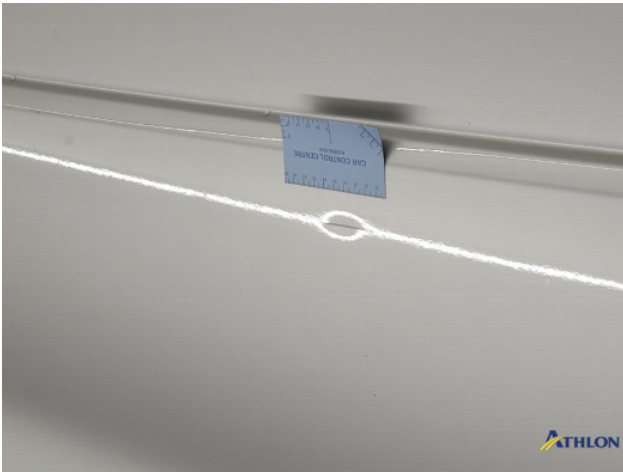
2. Zijwand - achter - Links
Gebruikssporen

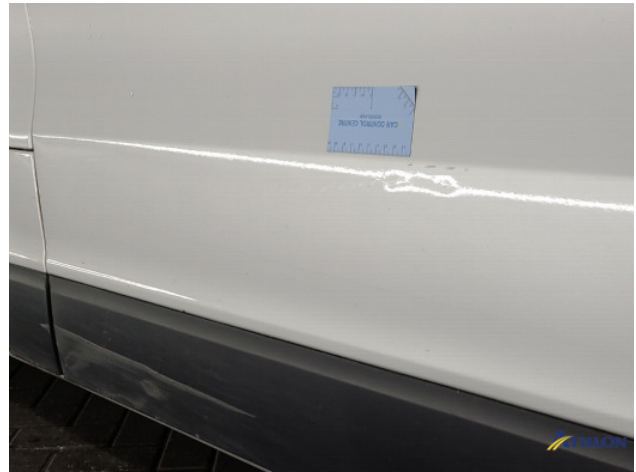
2. Zijwand - achter - Links
Gebruikssporen

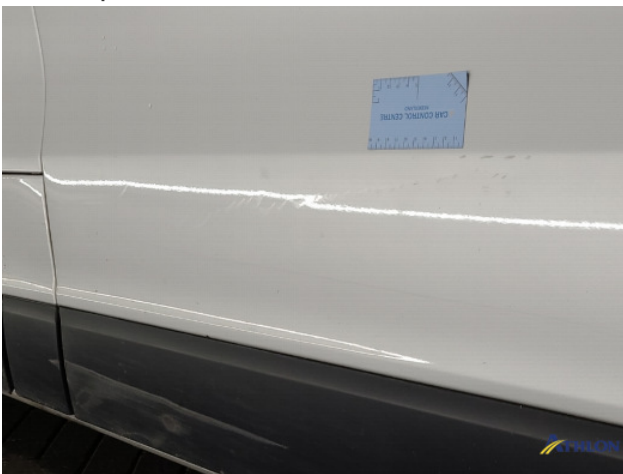
2. Zijwand - achter - Links
Gebruikssporen

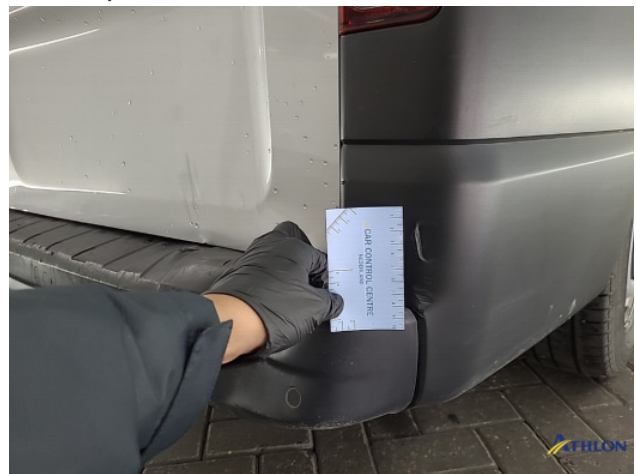
3. Achterbumper
Breuk / barst / scheur

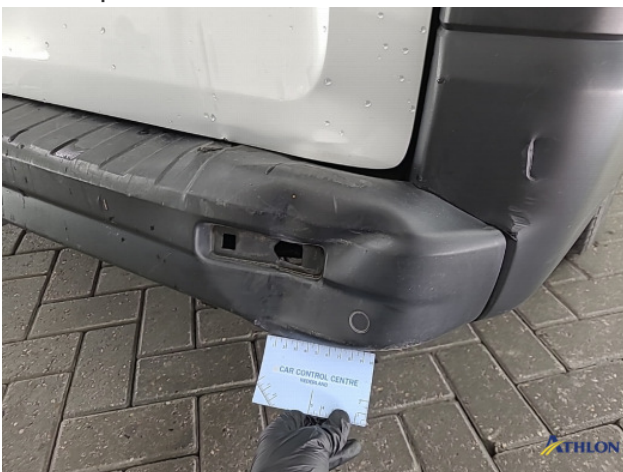
3. Achterbumper
Breuk / barst / scheur

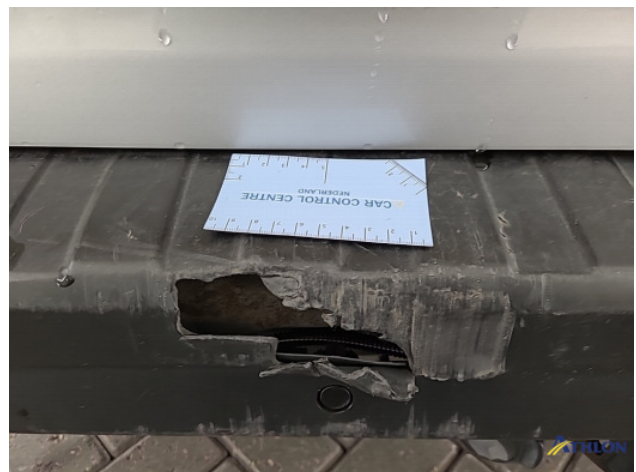
3. Achterbumper
Breuk / barst / scheur

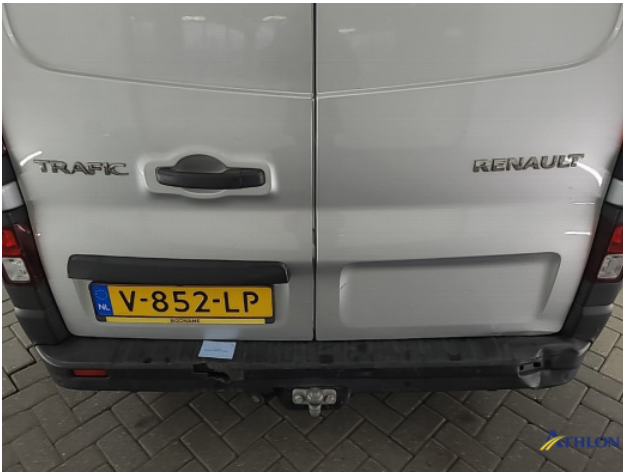
3. Achterbumper
Breuk / barst / scheur

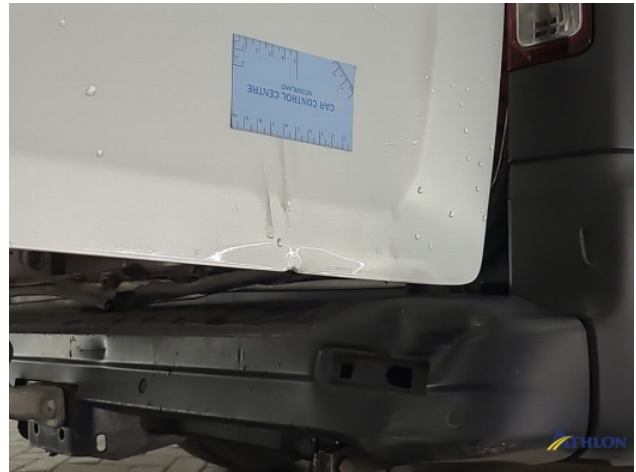
3. Achterbumper
Breuk / barst / scheur

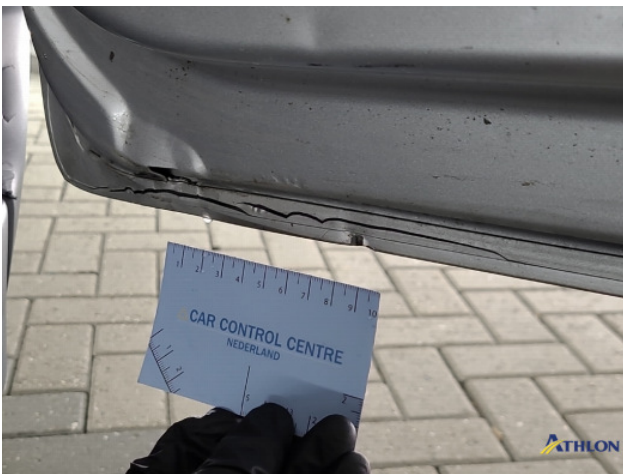
3. Achterbumper
Breuk / barst / scheur

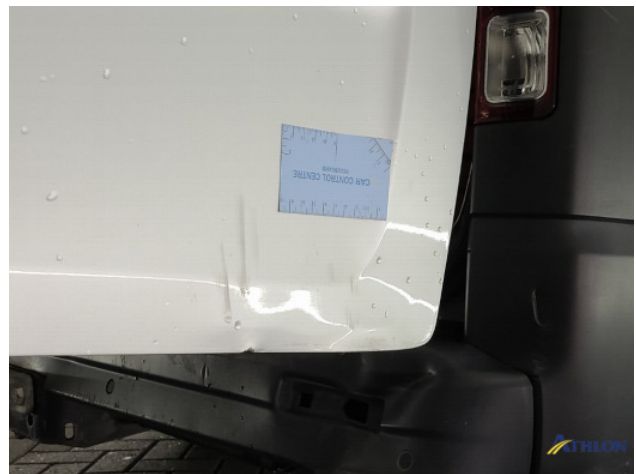
3. Achterbumper
Breuk / barst / scheur

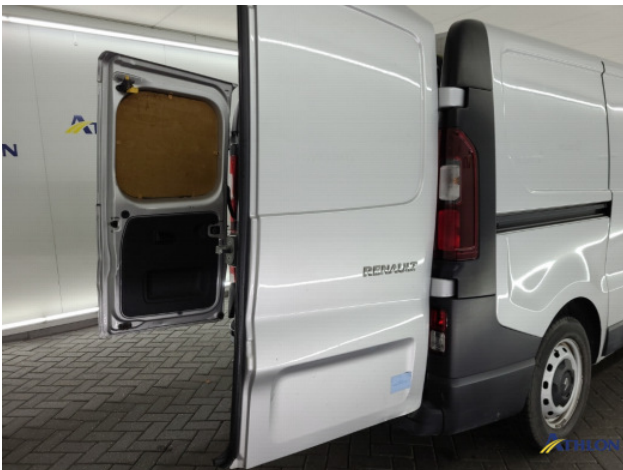
3. Achterbumper
Breuk / barst / scheur

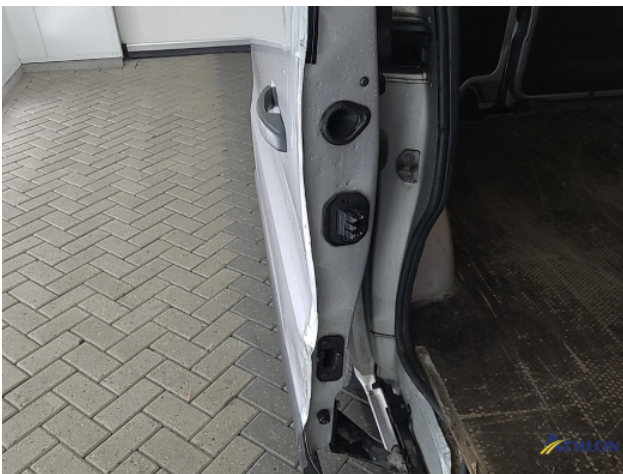
4. Portier achter - rechts
Deuk/deuken

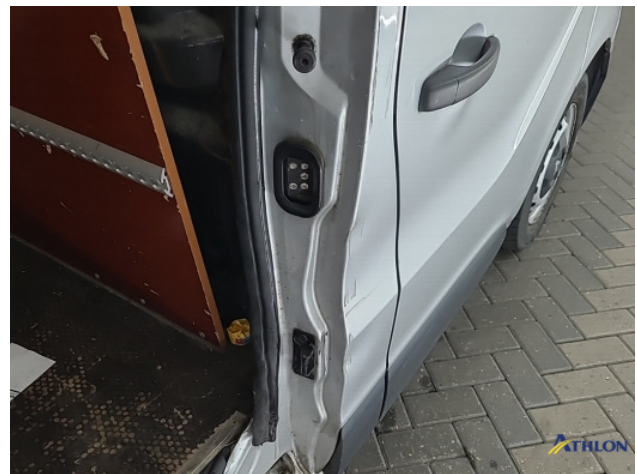
4. Portier achter - rechts
Deuk/deuken

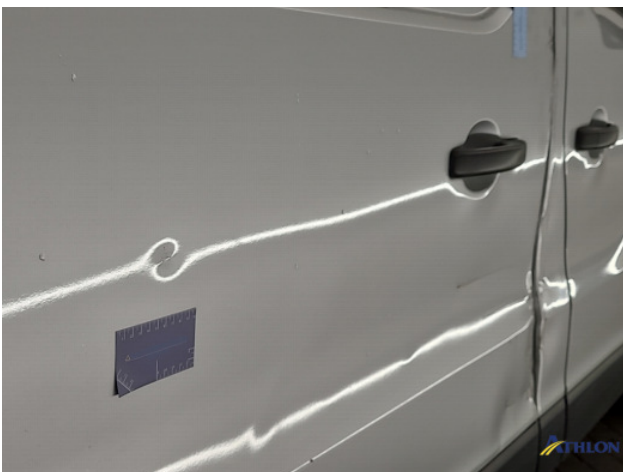
4. Portier achter - rechts
Deuk/deuken

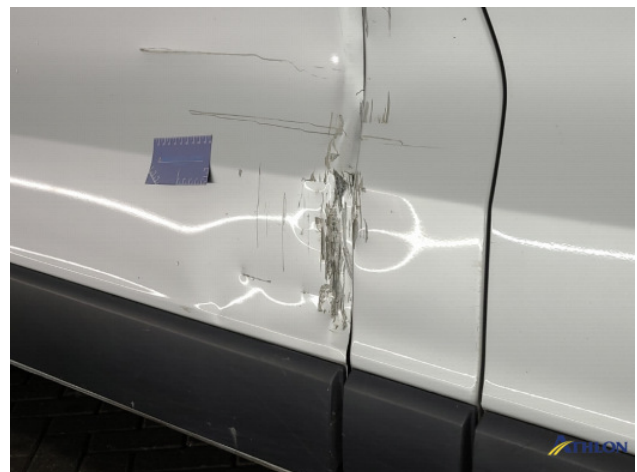
4. Portier achter - rechts
Deuk/deuken

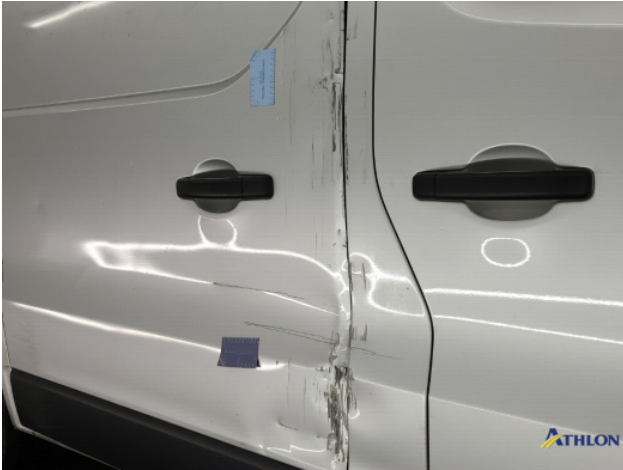
4. Portier achter - rechts
Deuk/deuken

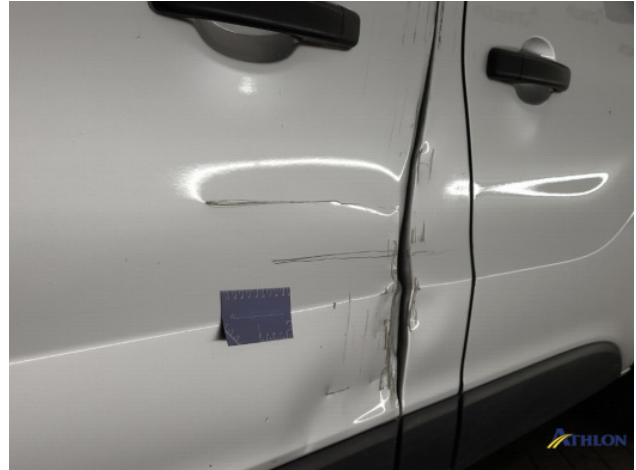
4. Portier achter - rechts
Deuk/deuken

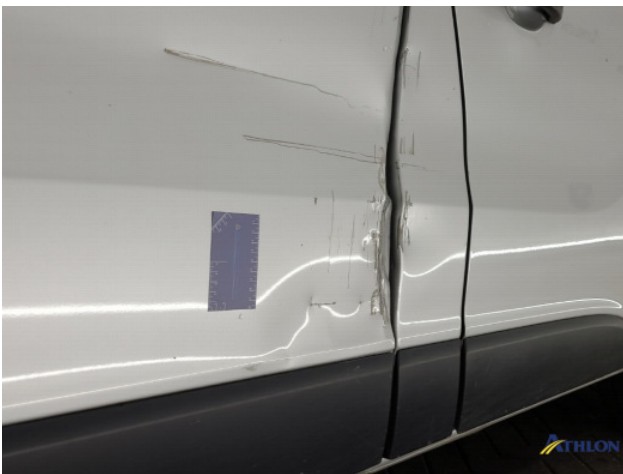
4. Portier achter - rechts
Deuk/deuken

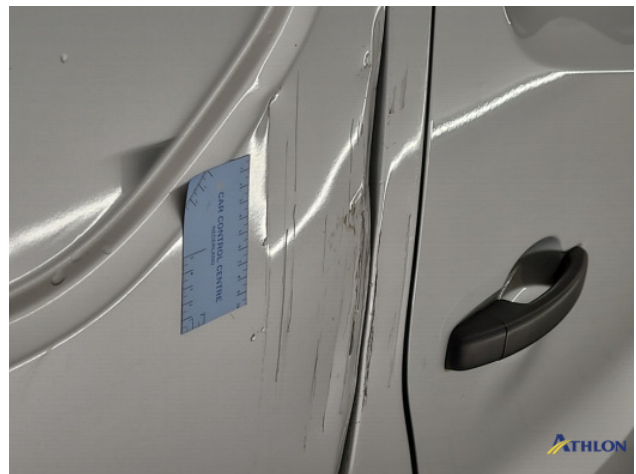
4. Portier achter - rechts
Deuk/deuken

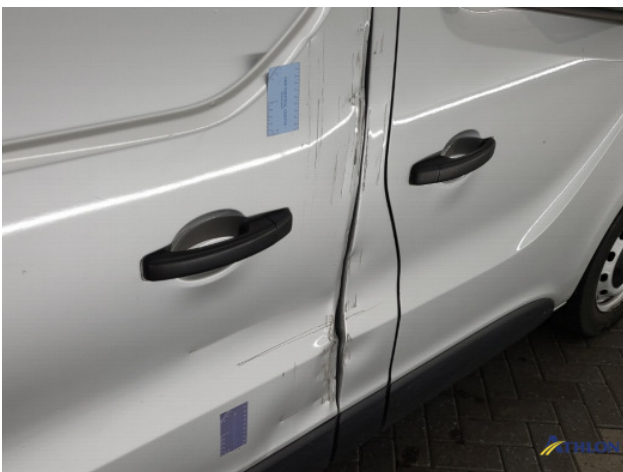
4. Portier achter - rechts
Deuk/deuken

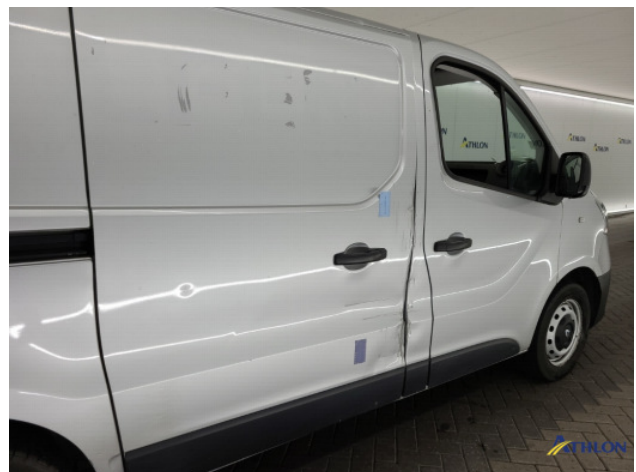
4. Portier achter - rechts
Deuk/deuken

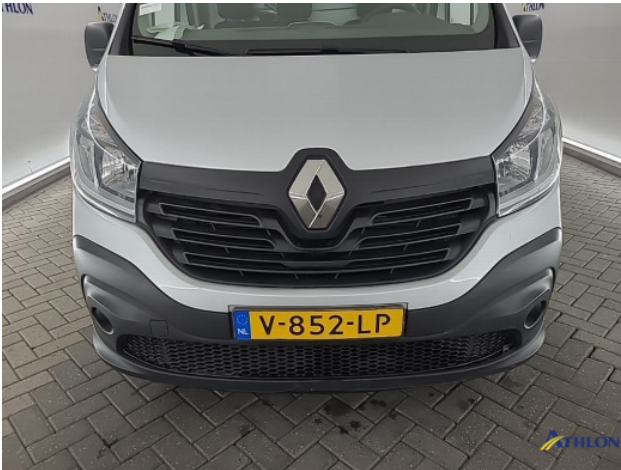
5. Voorbumper
Krassen

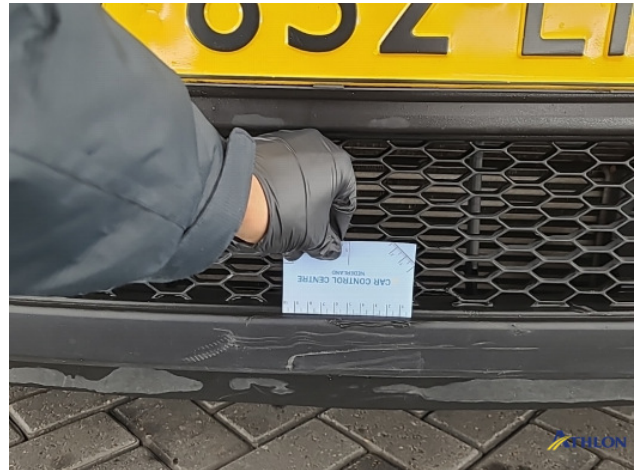
5. Voorbumper
Krassen

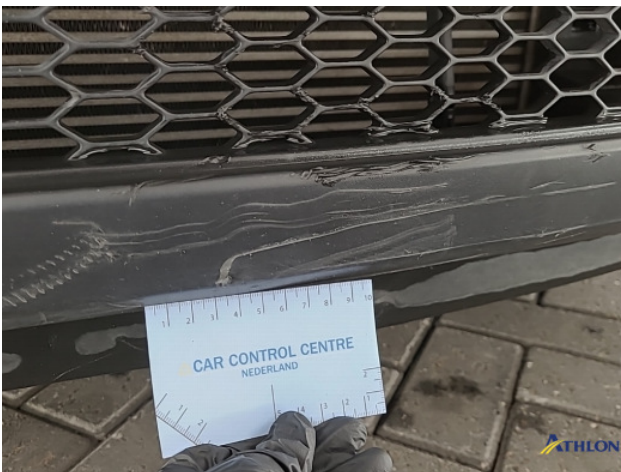
5. Voorbumper
Krassen

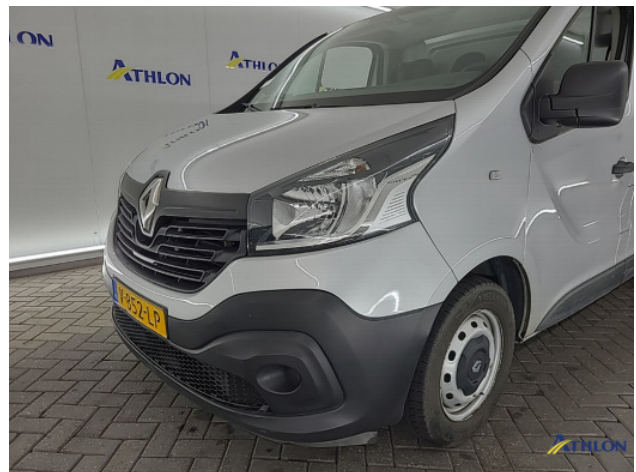
5. Voorbumper
Krassen

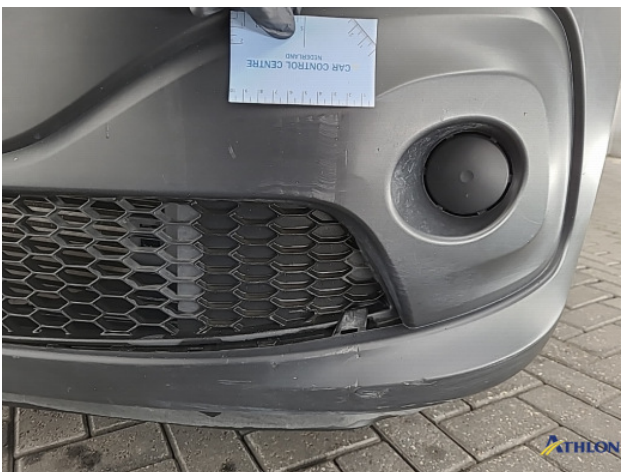
5. Voorbumper
Krassen

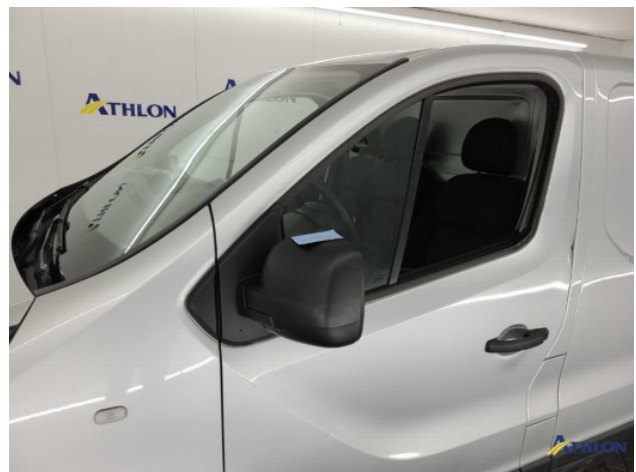
6. Spiegelbehuizing - links
Gebruikssporen

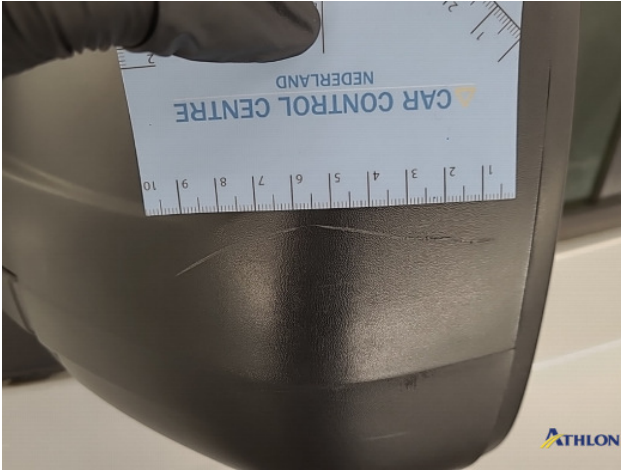
6. Spiegelbehuizing - links
Gebruikssporen

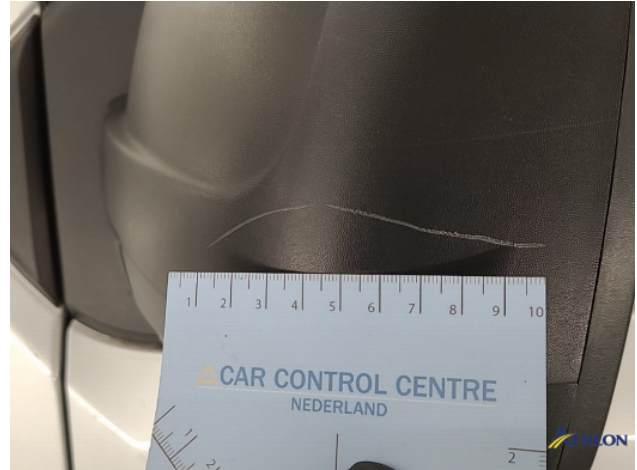
6. Spiegelbehuizing - links
Gebruikssporen

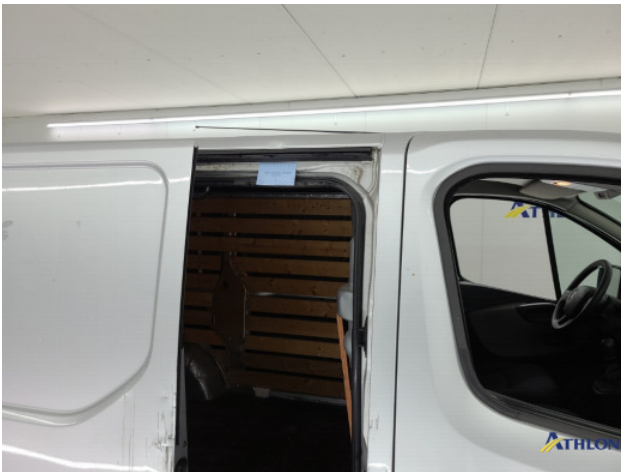
7. Dakframe - rechts
Deuk/deuken

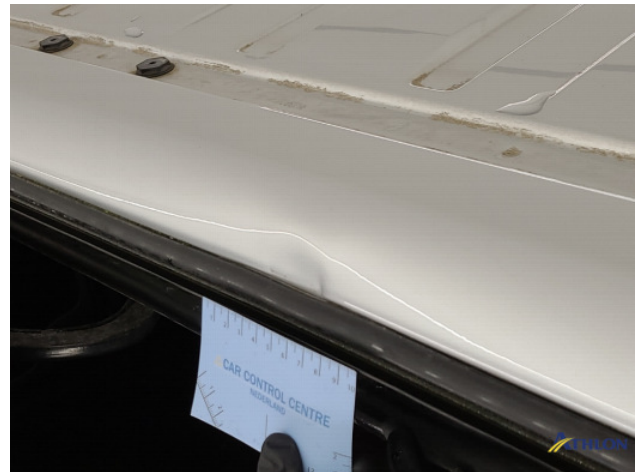
7. Dakframe - rechts
Deuk/deuken

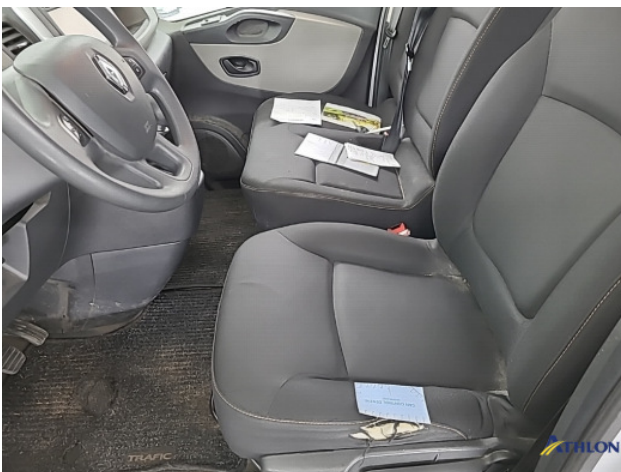
8. bestuurdersstoel
Breuk / barst / scheur

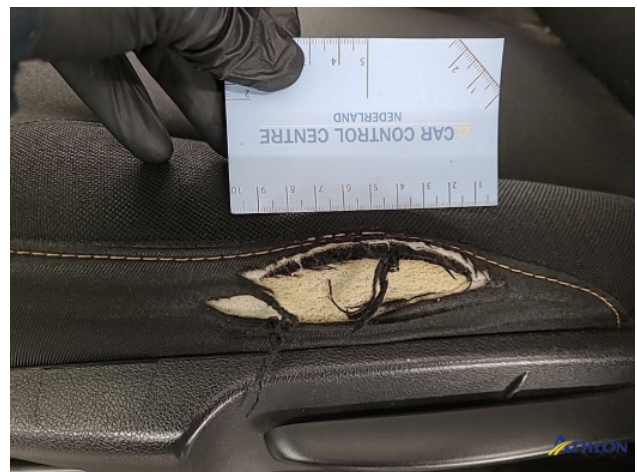
8. bestuurdersstoel
Breuk / barst / scheur

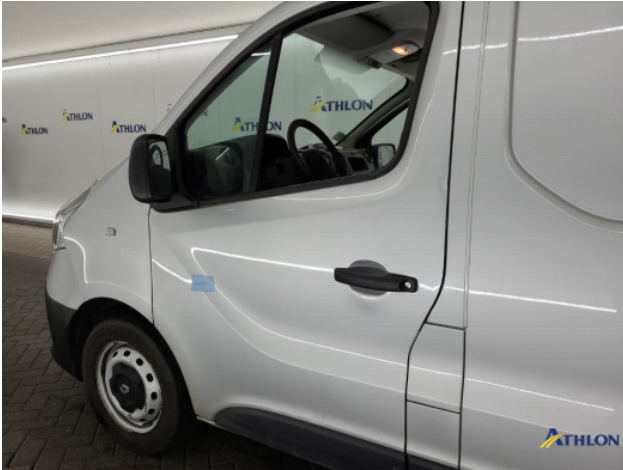
9. diverse
Gebruikssporen

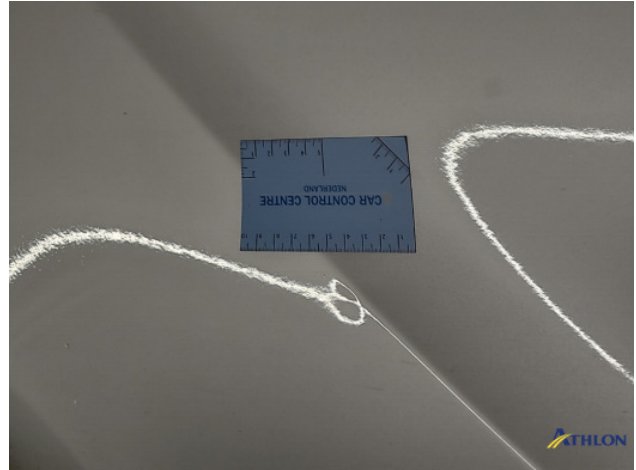
9. diverse
Gebruikssporen

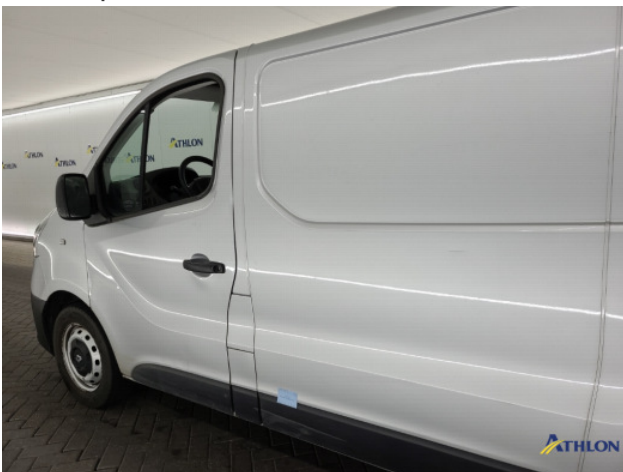
10. kunststof paneel links
Krassen

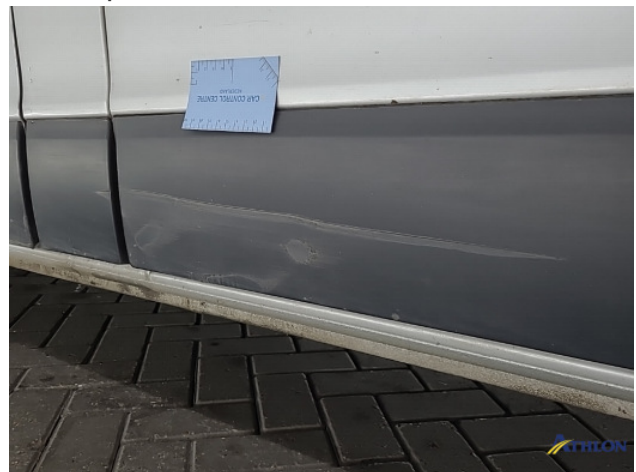
10. kunststof paneel links
Krassen

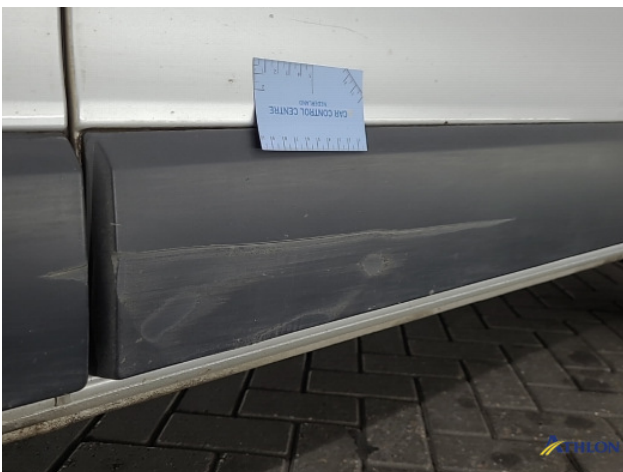
10. kunststof paneel links
Krassen

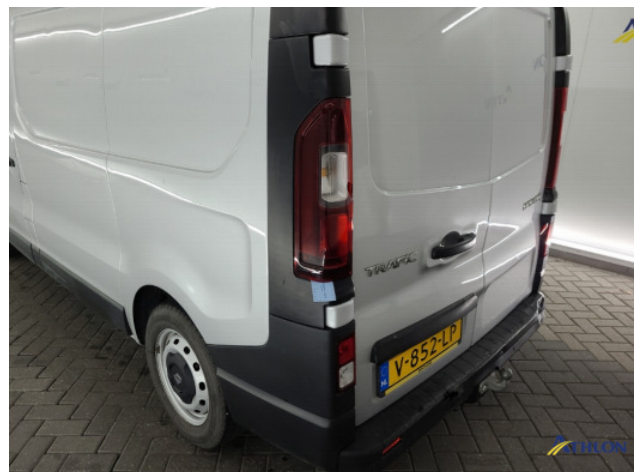
11. Achterlicht links
Barst

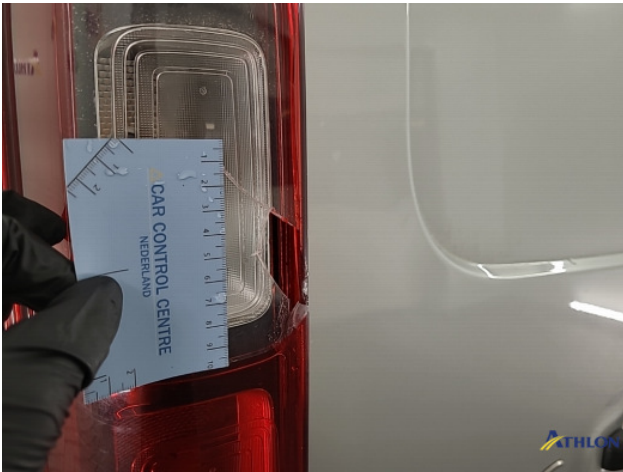
11. Achterlicht links
Barst

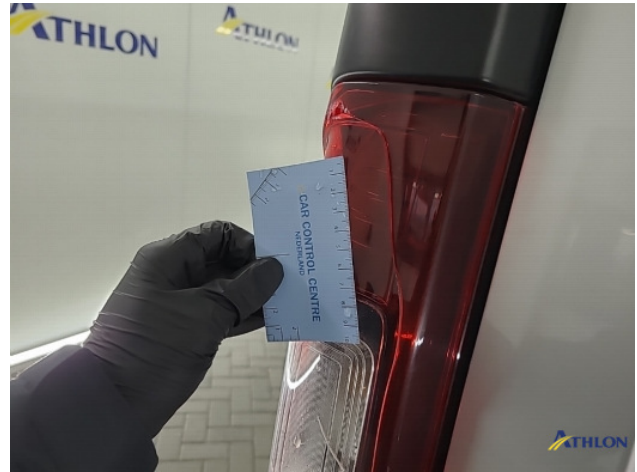
11. Achterlicht links
Barst

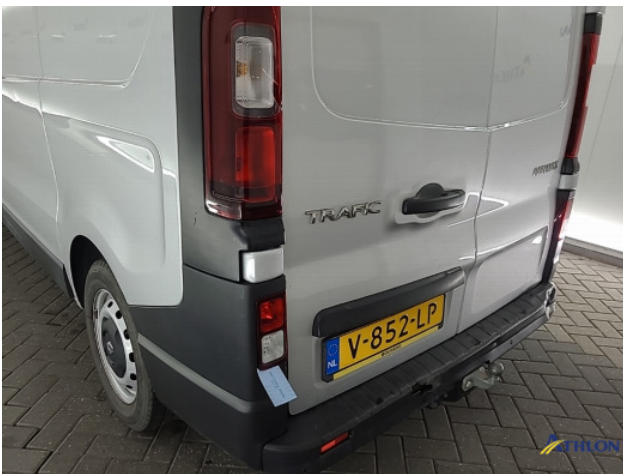
11. Achterlicht links
Barst

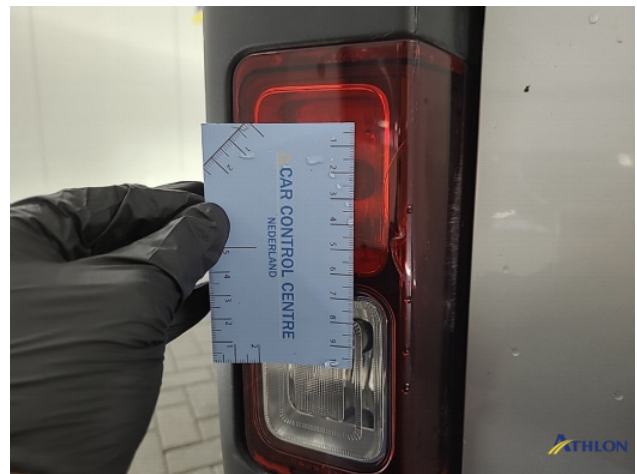
11. Achterlicht links
Barst

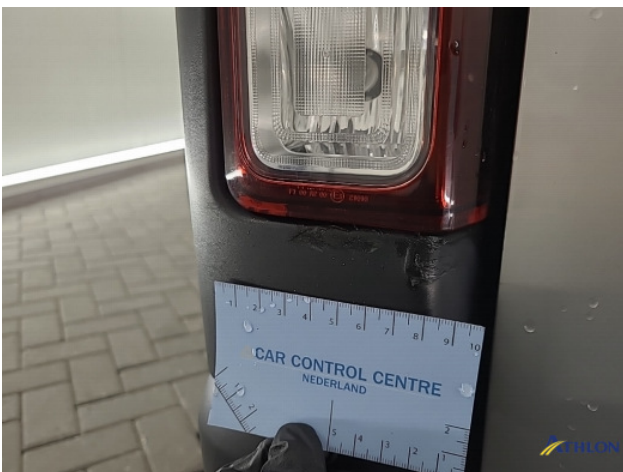
11. Achterlicht links
Barst
