## Inname rapport

**Order Nummer:** 0000000748677-NL870  
**Inspectie locatie:** Veluwezoom 4 , 1327 AG ALMERE  
**Inspectie datum:** 08.04.2024  
**Kenteken:** ZH-719-R

#### Hyundai Kona;Terreinwagen;Electric;Automatic;

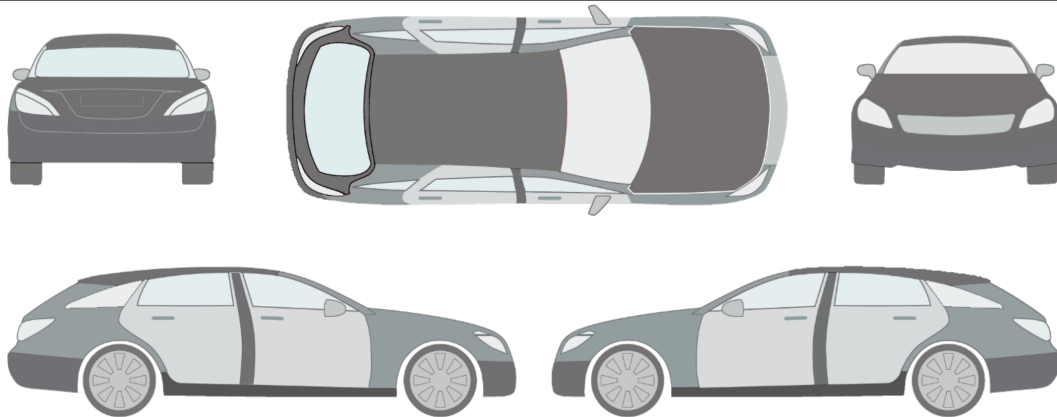
1.) Diverse | Gebruikssporen

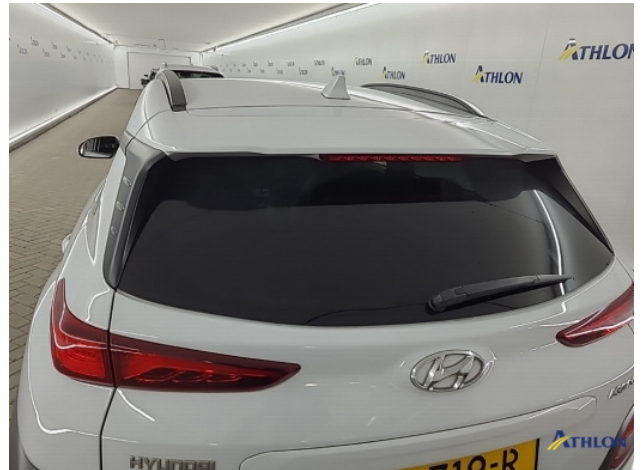
1. Diverse  
Gebruikssporen

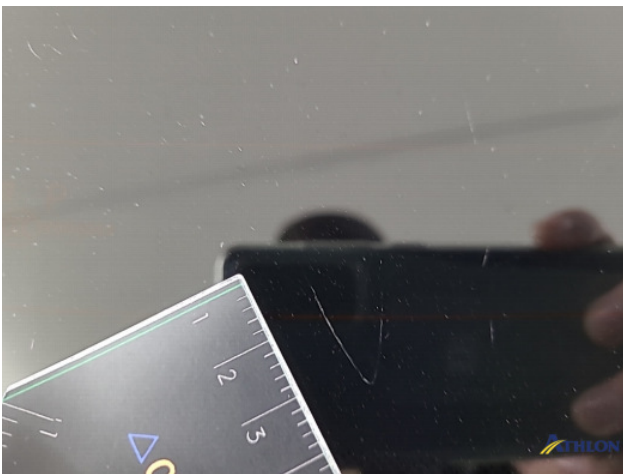
1. Diverse  
Gebruikssporen

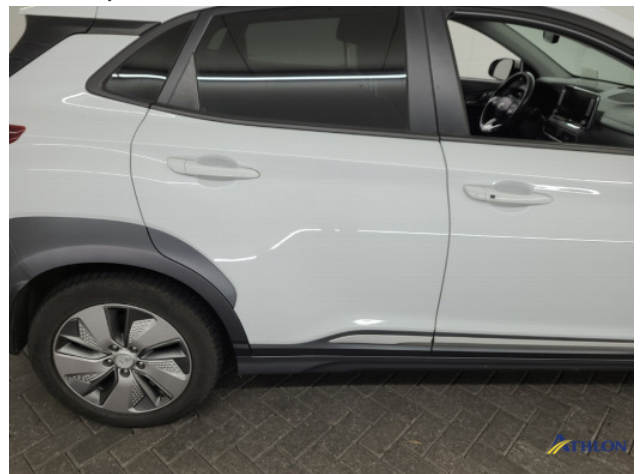
1. Diverse  
Gebruikssporen

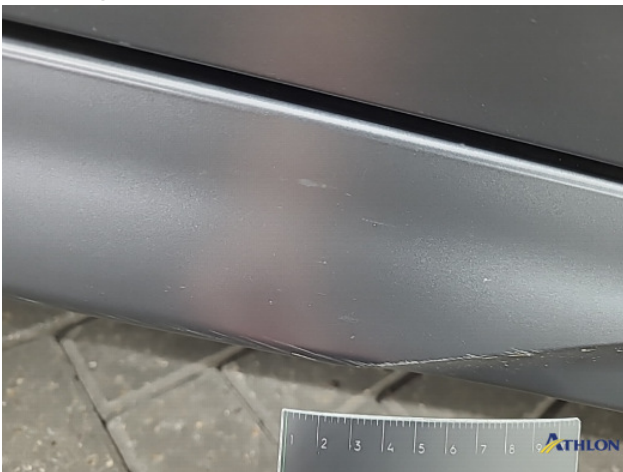
1. Diverse  
Gebruikssporen

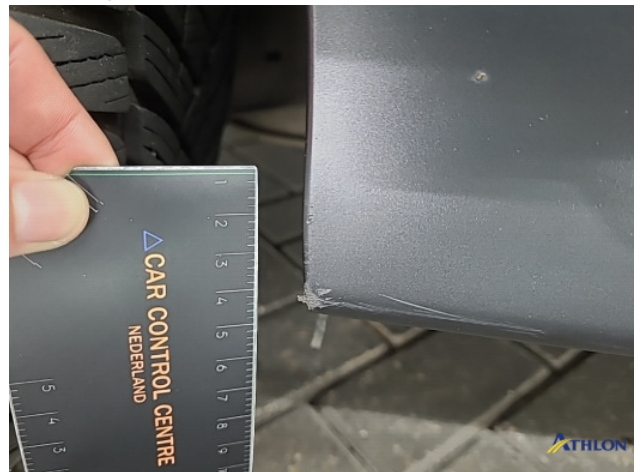
1. Diverse  
Gebruikssporen
