## Inname rapport

**Order Nummer:** 0000000753690-NL876  
**Inspectie locatie:** Veluwezoom 4 , 1327 AG ALMERE  
**Inspectie datum:** 05.04.2024  
**Kenteken:** G-454-ZH

#### Volkswagen Tiguan;Terreinwagen;Petrol;Manual;

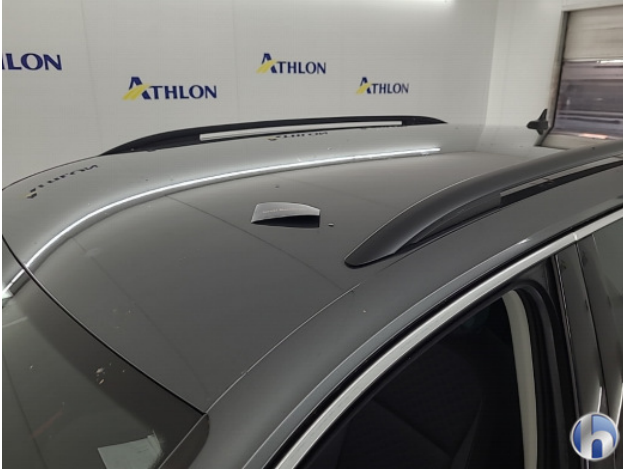
1. diverse schades  
**Beschadigd - Aanvaardbaar**

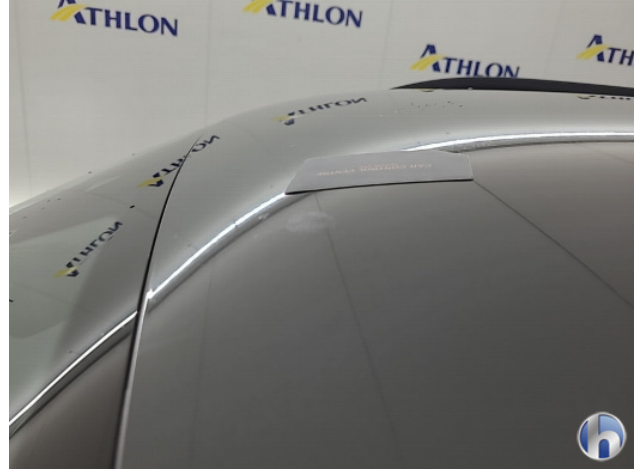
1. diverse schades  
**Beschadigd - Aanvaardbaar**

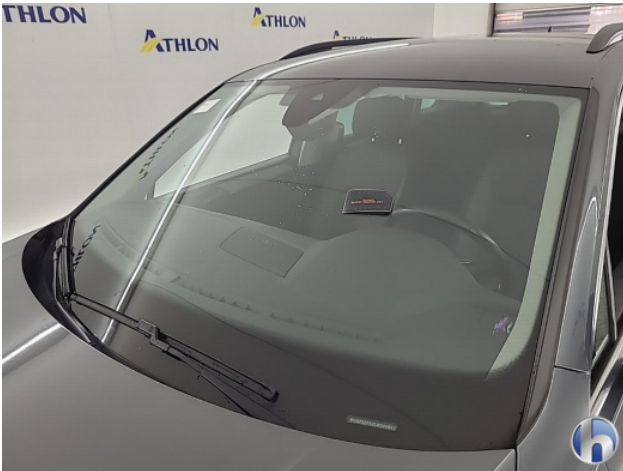
1. diverse schades  
**Beschadigd - Aanvaardbaar**

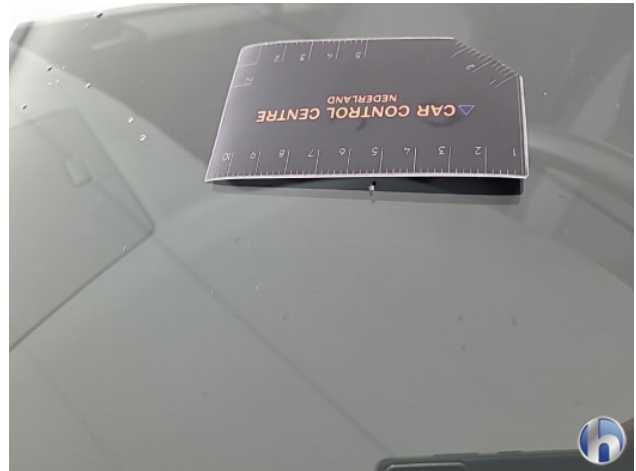
1. diverse schades  
**Beschadigd - Aanvaardbaar**

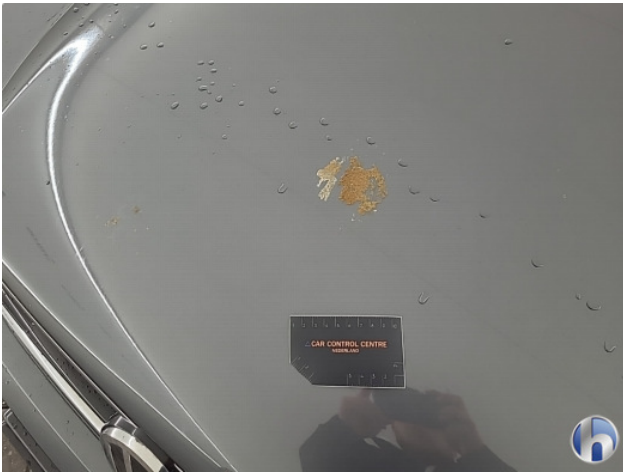
1. diverse schades  
**Beschadigd - Aanvaardbaar**

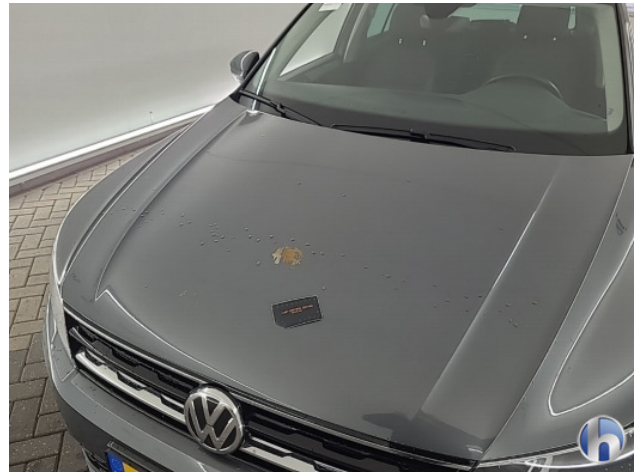
1. diverse schades  
**Beschadigd - Aanvaardbaar**

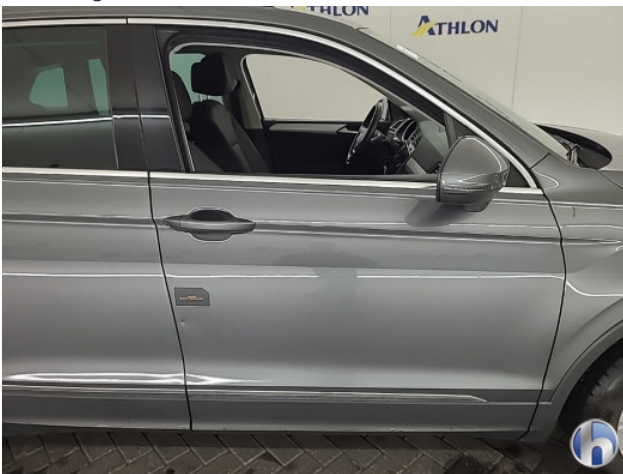
1. diverse schades  
**Beschadigd - Aanvaardbaar**

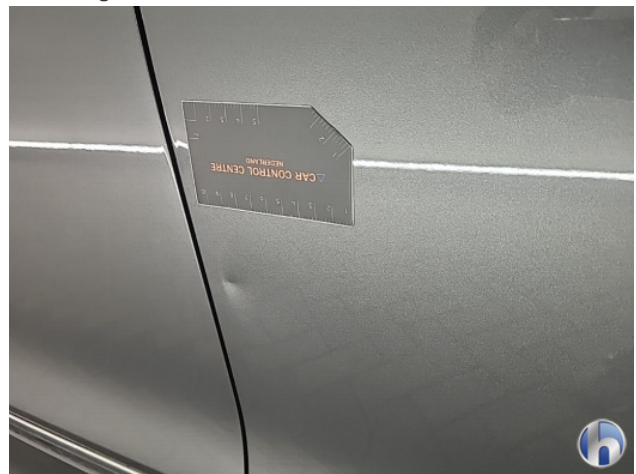
1. diverse schades  
**Beschadigd - Aanvaardbaar**

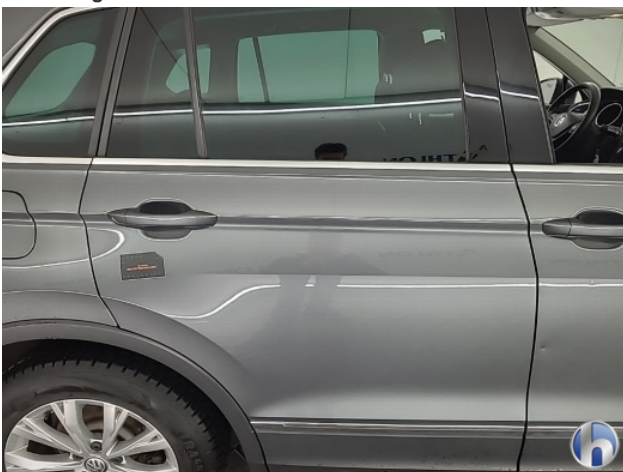
1. diverse schades  
**Beschadigd - Aanvaardbaar**

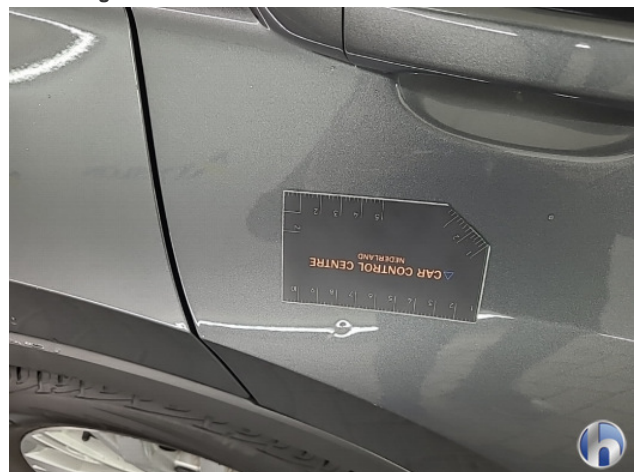
1. diverse schades  
**Beschadigd - Aanvaardbaar**

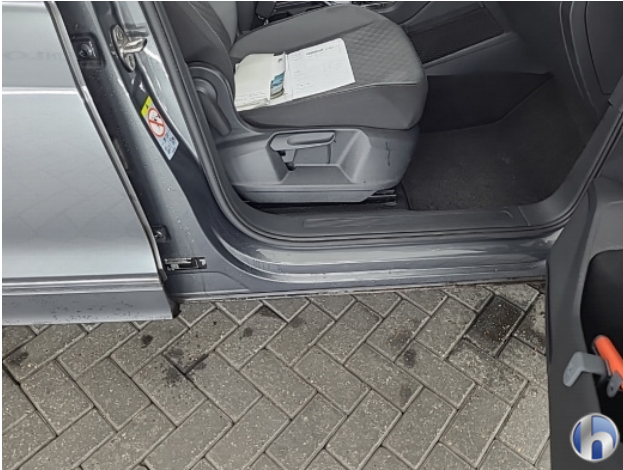
1. diverse schades  
**Beschadigd - Aanvaardbaar**

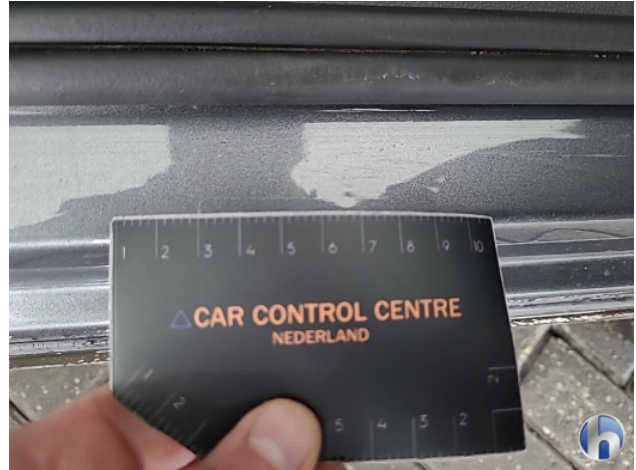
1. diverse schades  
**Beschadigd - Aanvaardbaar**

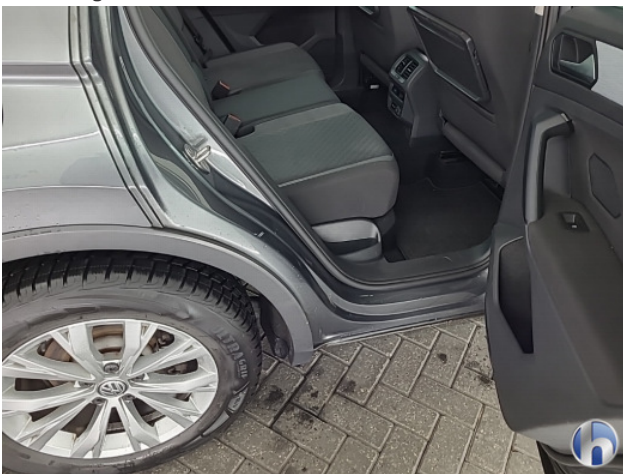
1. diverse schades  
**Beschadigd - Aanvaardbaar**

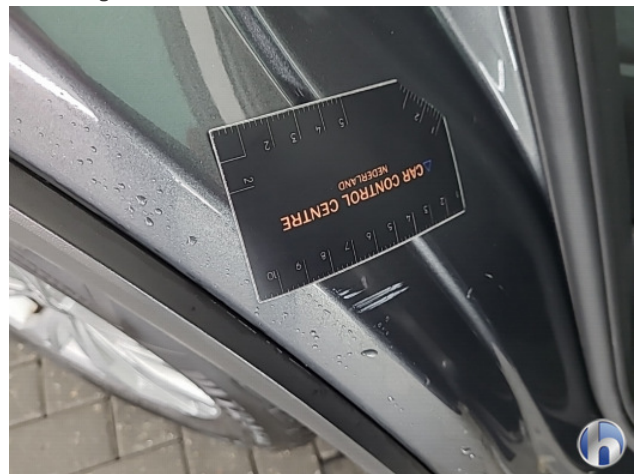
1. diverse schades  
**Beschadigd - Aanvaardbaar**

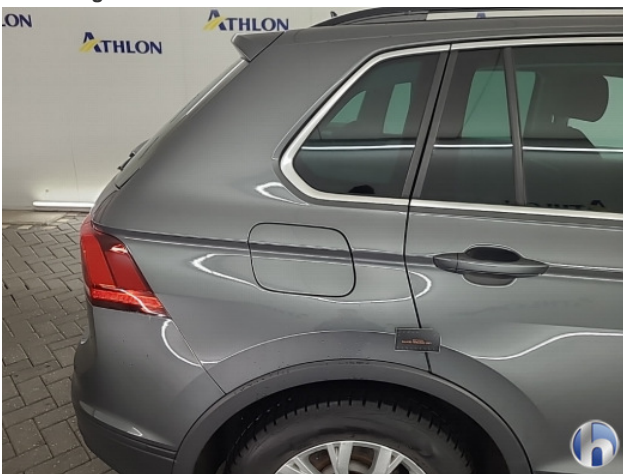
1. diverse schades  
**Beschadigd - Aanvaardbaar**

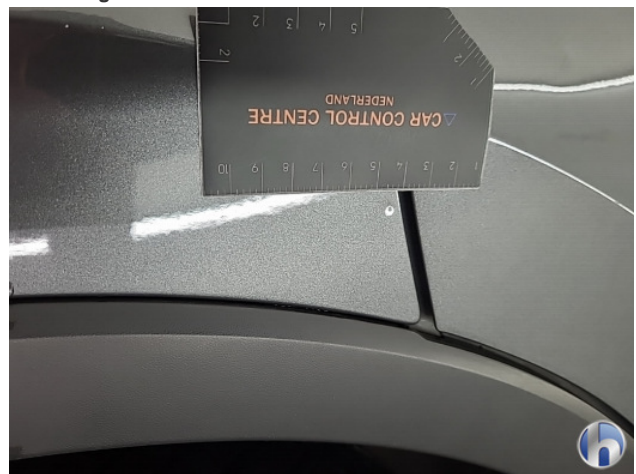
1. diverse schades  
**Beschadigd - Aanvaardbaar**

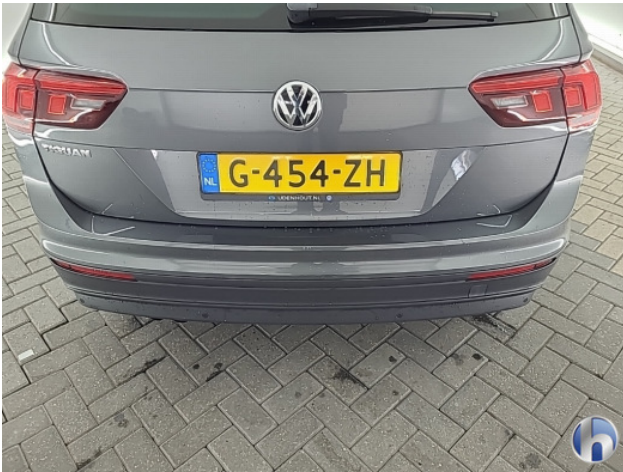
1. diverse schades  
**Beschadigd - Aanvaardbaar**

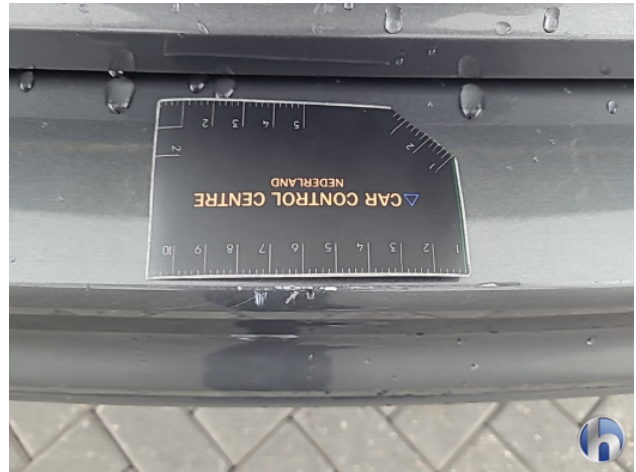
1. diverse schades  
**Beschadigd - Aanvaardbaar**

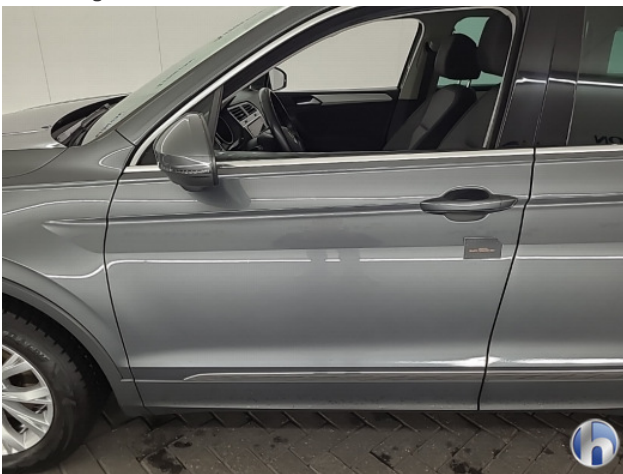
1. diverse schades  
**Beschadigd - Aanvaardbaar**

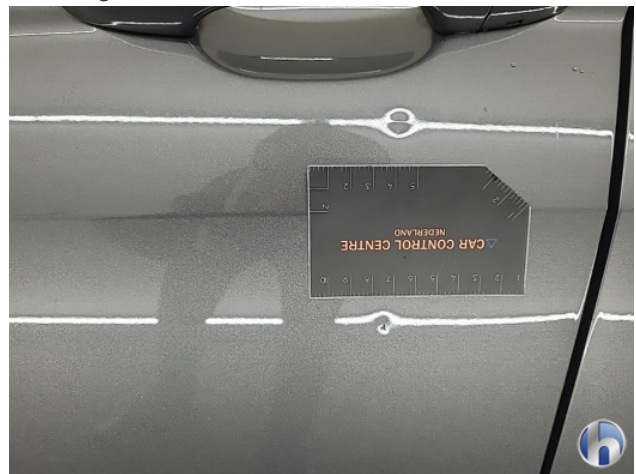
1. diverse schades  
**Beschadigd - Aanvaardbaar**

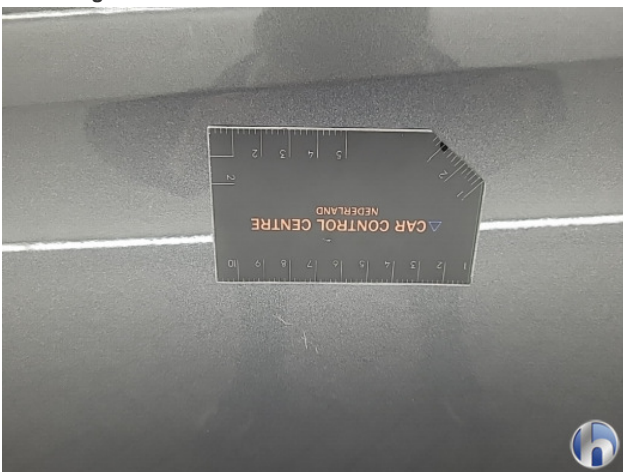
1. diverse schades  
**Beschadigd - Aanvaardbaar**
